船舶インシデント調査報告書

令和6年1月10日
 運輸安全委員会（海事専門部会）議決
 委員 伊藤 裕 康（部会長）
 委員 上野 道 雄
 委員 岡本 満喜子

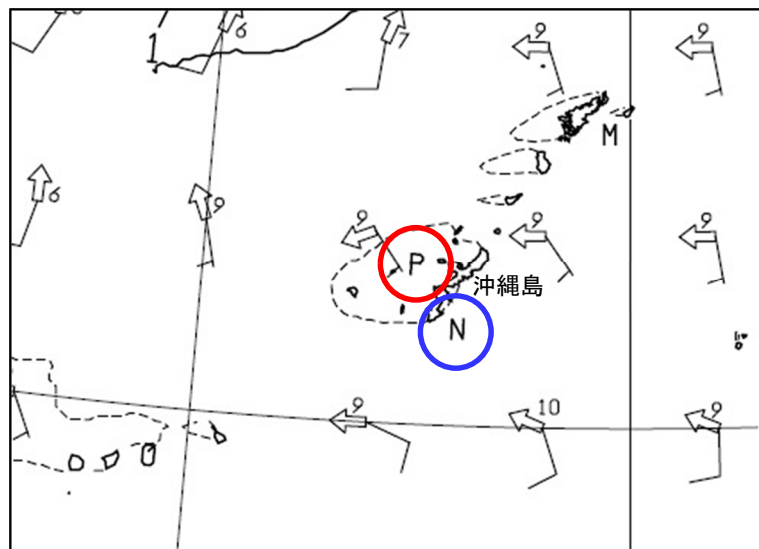
図1 沿岸波浪実況図（8月23日21時）

気象庁の沿岸波浪実況図における沖縄島南方沖N点及び沖縄島西方沖P点の波及び風のデータは、次のとおりであった。(図1参照)

<p>本船は、南寄りの風によって北北東方に圧流され、船長が、07時50分ごろ、118番通報を行い、09時10分ごろ本船の付近に来援した巡視船にえい航され、12時30分ごろ宮古島市池間漁港に到着した。</p> <p>(付図1 インシデント発生場所概略図 参照)</p>
<p>その他の事項</p>	<p>(1) 救命胴衣の着用に関する情報</p> <p>船長及び同乗者は、本インシデント時、救命胴衣を着用していた。</p> <p>(2) 回航計画に関する情報</p> <p>① 船長は、本船の操船が初めてであったが、機関製造会社から燃費に関する情報を入手し、また、実際に本船を与那原町のマリーナから糸満市のフィッシャリーナまで航行させ、その航行距離における燃料油消費量を把握した。</p> <p>② 船長は、本船が、約23～24knの速力で航行でき、主機の常用出力の回転数毎分3,200で約17～18knの速力となることを知っていたが、回航の際、航行距離当たりの燃料消費量を抑える目的で、回転数毎分を2,800として約11knの速力で減速運転を行うことを基準として航行することとした。</p> <p>③ 糸満市のフィッシャリーナから平良港までは、方位が約239°、直線距離が約150M(約280km)であり、船長は、回航計画立案の際、航行距離を約320kmと見積もり、与那原町のマリーナから糸満市のフィッシャリーナまでの航行に要した約5倍以上の燃料油量合計約1,100ℓがあれば、多少主機の出力を上げたとしても、燃料油タンクの燃料油のみで平良港に到着できると見込んだ。</p> <p>(3) 気象及び海象の影響に関する情報</p> <p>① 気象庁の沿岸波浪実況図によれば、8月22日～24日の波の状況が次のとおりであった。</p> <p>a 22日09時、本船が糸満市のフィッシャリーナに向けて与那原町のマリーナから航行を開始する前、沖縄島南方沖の海域において、波向が東、周期が9秒、波高が0.8mの波が観測されていた。</p> <p>船長は、この間の燃料油消費量を確認する航行の際、沖縄島沿岸を数時間で航行したこともあり、気象及び海象の影響を余り気にしておらず、波向、波高等の海象に関する情報を入手していなかったため、本船が船尾方から波を受けて航行していることを知らなかった、</p> <p>b 23日21時ごろ沖縄島西方沖の海域において、波向が西、周期が7秒、波高が0.4mの波が、24日も南西寄りの波が観測されていた。</p>

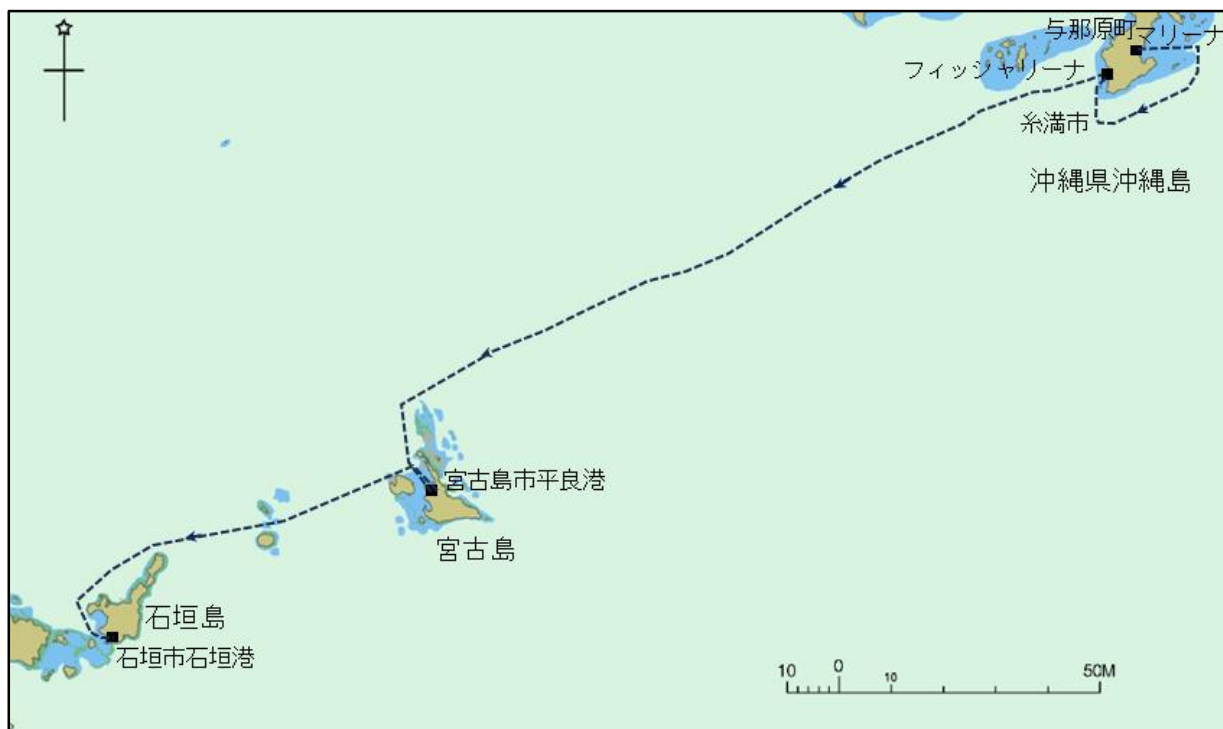
図2 回航予定経路概略図

本船は、船長が1人で乗り組み、同乗者1人を乗せ、船長が知人から依頼を受けて沖縄県石垣市石垣港の係留地まで回航する目的で、燃料油（軽油）を船体の両舷にある燃料油タンクに満杯の約960ℓを搭載し、経由地である沖縄県糸満市に所在するフィッシャリーナに向けて、令和5年8月22日10時00分ごろ、沖縄県与那原町に所在するマリーナを出航した。（図2参照）

本船は、船長が立案した回航の航海計画（以下「回航計画」という。）に沿って、回航の途中に沖縄県宮古島市平良港^{ひらら}で補油をする予定とし、23日14時00分ごろ糸満市のフィッシャリーナを出航した。

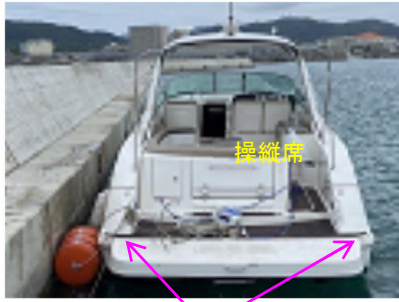
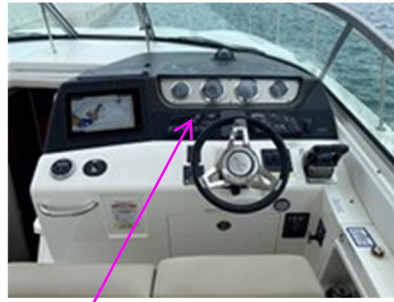
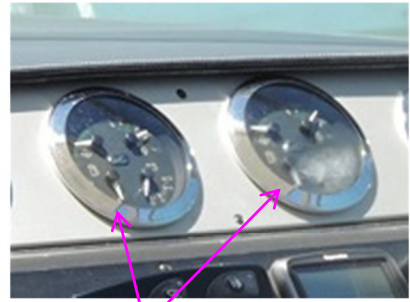
図3 燃料油関係装置

船長は、途中、回航計画の約 $\frac{3}{2}$ を航行したところで、本船の燃料油タンクの燃料油が不足したので、24日01時00分ごろ予備タンクの約 140l を給油し、それにより平良港までの航行が可能であると思った。

本船は、その後、航行を続けていたところ、24日05時30分ごろ、主機が停止し、船長が、燃料油タンクの燃料油が残り約 30l 未満となって不足し、主機の運転ができなくなったことを認め、自力での航行が不可能と判断した。（図4参照）

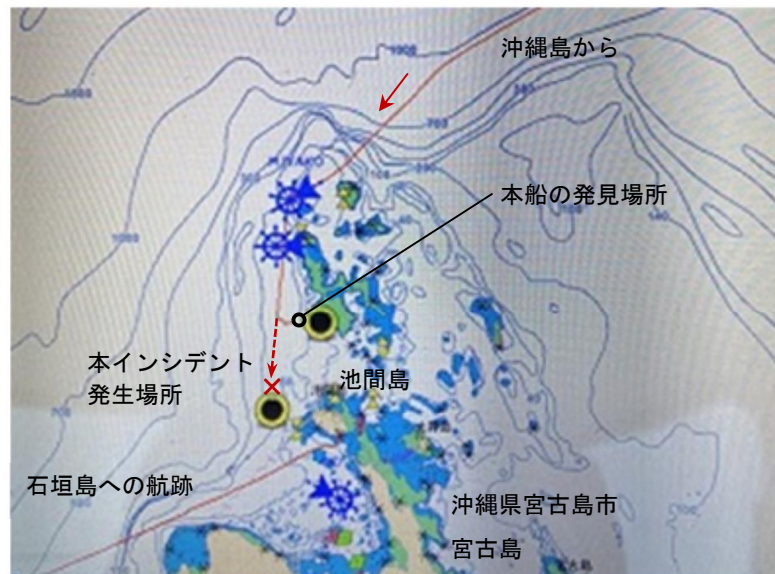
図4 本船の航跡

えられる。
原因	<p>本インシデントは、本船が、沖縄島から宮古島に回航中、西寄りの向かい波を受ける状況下、船長が、うねり等を船尾方から受けていると思い、向かい波の影響に気付かないまま、西南西進を続けたため、回航計画よりも燃料油消費量が多くなり、燃料油が不足して主機の運転ができなくなったことにより発生したものと考えられる。</p>
再発防止策	<p>今後の同種事故等の再発防止に役立つ事項として、次のことが考えられる。</p> <ul style="list-style-type: none"> ・プレジャーボートの船長は、長距離の航海を行う際、風、波等といった気象及び海象の情報を十分に収集して、航海計画を立案すること。 ・プレジャーボートの船長は、外洋を航行する際、風、波、うねり、海流の影響等の気象及び海象の影響及び燃料油の搭載による船体重量の増加によって、沿岸航行に比較して燃料油消費量が多くなることを考慮し、航海計画よりも十分なマージンを取って予備の燃料油を多く搭載しておくこと。 ・プレジャーボートの船長は、自船を航行して燃料油消費量を確認する場合、風及び波といった外力の影響及び燃料油の搭載による船体重量の増加を加味して測定を行い、自船の堪航性のデータとすること。 ・プレジャーボートの船長は、緊急時の場合、118番通報を時刻にかかわらず速やかに行うこと。
