貨物船WAKASHIO乗揚事故に係る意見に基づく報告について

## 船舶事故調査の経過報告について

令和4年6月30日  
国土交通省 運輸安全委員会

# 貨物船<sup>ワカシオ</sup>WAKASHIO乗揚事故に係る船舶事故調査について（経過報告）

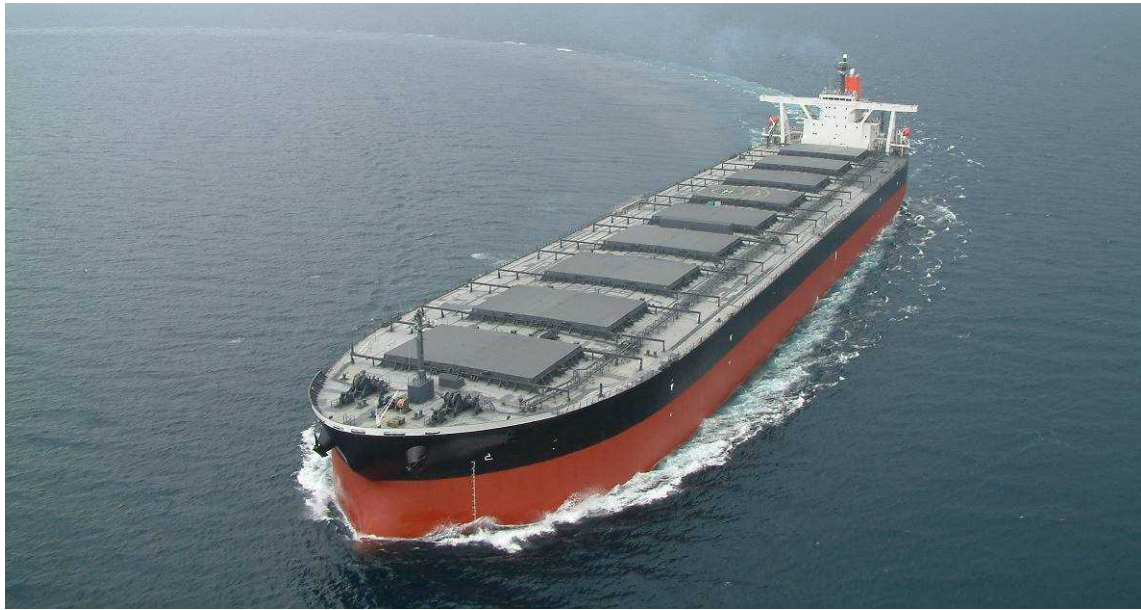
写真1 本船

IMO 番号	9337119
船籍港	パナマ（パナマ共和国）
船舶管理会社	<sup>ながしき</sup> 長鋪汽船株式会社（以下「A社」という。）
用船者	株式会社商船三井（以下「B社」という。）
船舶所有者	OKIYO MARITIME CORP.（以下「C社」という。）
船級	一般財団法人日本海事協会
総トン数	101,932トン
L×B×D	299.95m×50.00m×24.10m
船質	鋼
機関	ディーゼル機関1基
出力	16,860kW
推進器	4翼固定ピッチプロペラ1個
進水年月日	平成19年3月9日

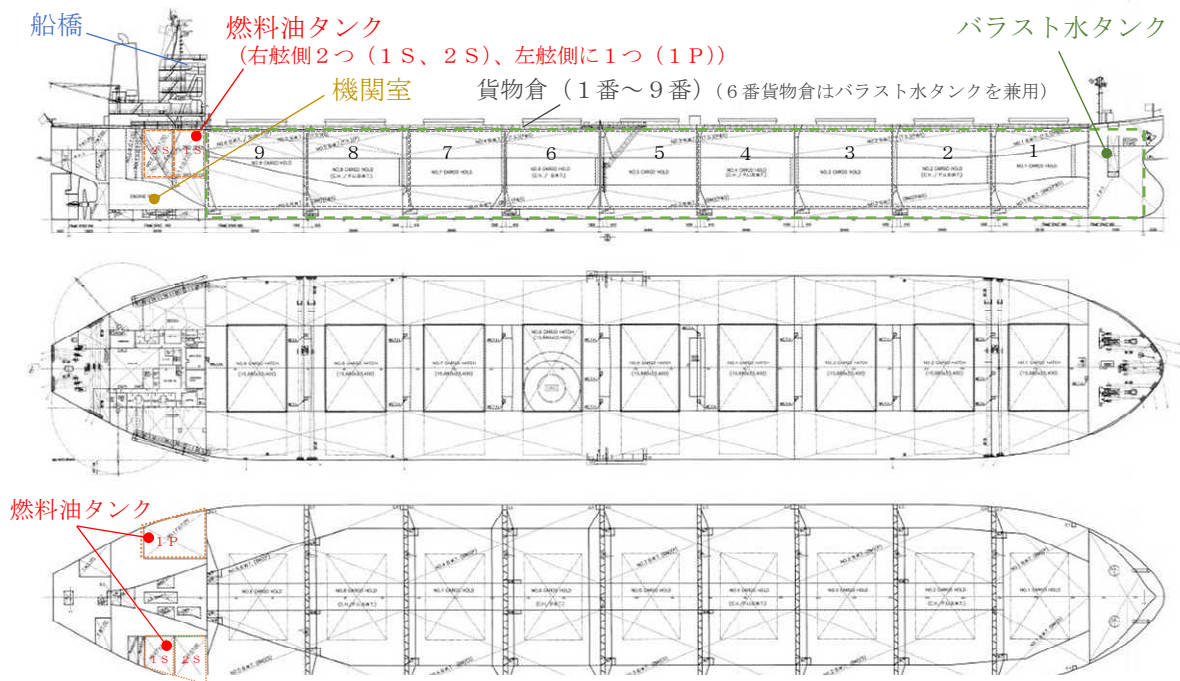
図1 一般配置図

一般配置図によれば、本船は、船尾船橋型のケープサイズ<sup>\*4</sup>のばら積み貨物船で、船首から順に1番から9番の貨物倉を有し、その両舷側及び下部に12個のバラスト水タンクが、船尾部に機関室とその両舷側に3つの燃料油タンク等がそれぞれ配置されていた。(図1参照)

A社の回答書によれば、本事故当時、積荷はなく、喫水は、船首約7.91m、船尾約11.16mであり、船体、機関及び機器類に不具合及び故障はなかった。
