令和3年度 建築基準整備促進事業

P14 大地震時におけるエレベーターの 閉じ込め防止に関する検討

成果報告会資料

令和4年5月12日

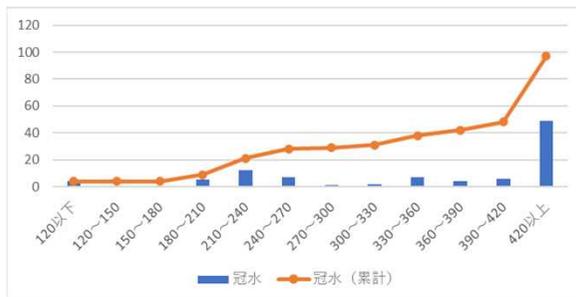
建物破損（冠水）

物損部位（状況）	小計
冠水	96
昇降路壁の破損	45
昇降路壁破損および冠水	1
ピット床の破損	4
乗場壁の破損	3
機械室床、壁の破損	2
停電	2
建物（場所不明）	36

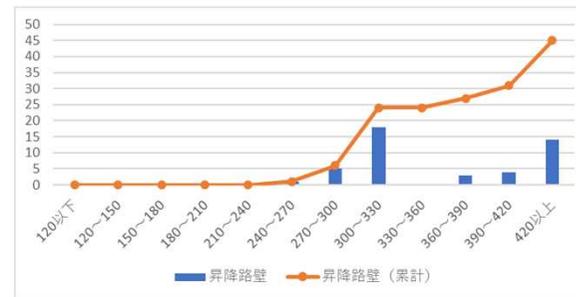
建物破損（昇降路壁）

※昇降路壁の損傷は、壁崩落、ガラス破損、塔内ALC脱落、塔内石膏ボード崩れ

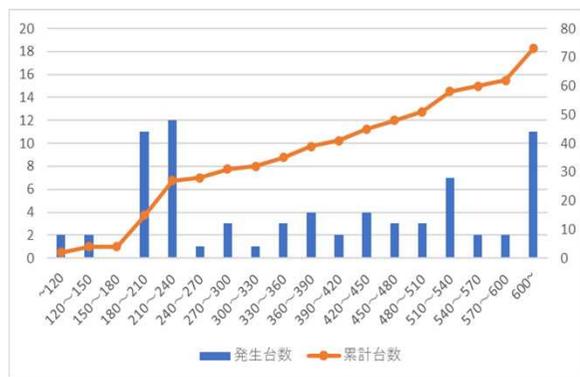
ガイド装置

今回の調査でエレベーターの耐震基準が98耐震以降の機器側での物損は987件発生していた。この物損のうち、**今後の領域拡大に向けて診断が必要と思われる6つの機器の被害状況**を次図に示す。ガイド装置、レール等で被害が発生しやすい状況を確認した。
