## 令和4年度 建築基準整備促進事業

### P14 大地震時におけるエレベーターの 閉じ込め防止に関する検討

#### 成果報告会資料

令和5年4月25日

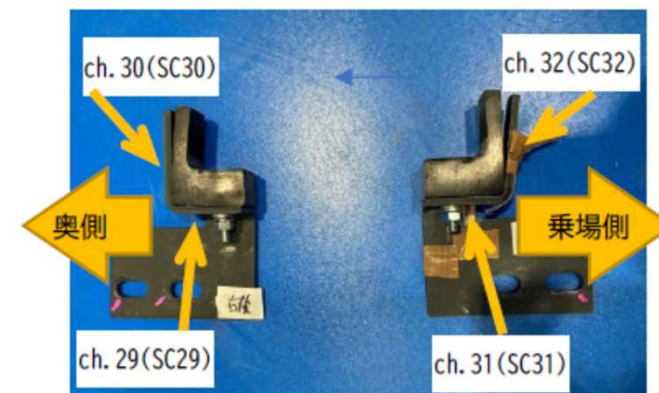
図2.2.1 かご室振れ止めの加振実験後の変形

- ・ 加振台加速度300～400[Gal]程度の建物応答波に対して  
かご枠の最大加速度1200～1500[Gal]超が発生し、  
かご室振れ止めに許容応力を超えるひずみが計測された
- ・ このとき 振れ止めは変形したが (図2.2.1)、閉じ込めに  
至る事象は発生しなかった
- ・ その他の部位には、いずれの実験ケースでも許容応力を  
超えるひずみは発生しなかった

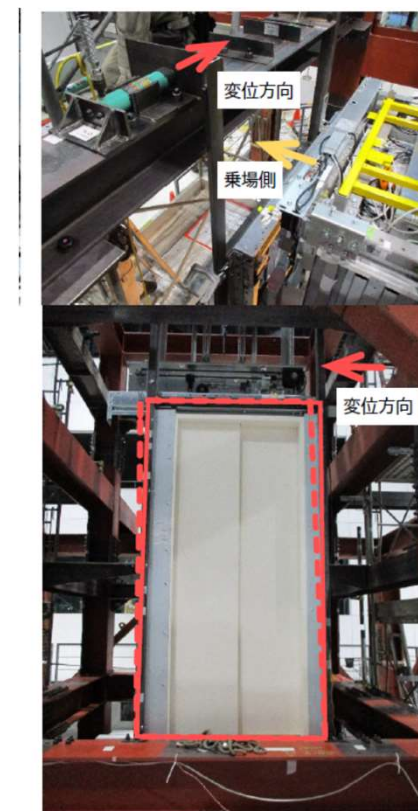
図2.2.2 乗場三方枠へ強制変位を与えた場合の戸開閉動作確認

- ・ 地震による建物の変形を想定して 乗場戸を設置する三方  
枠の上部をジャッキで強制的に変位させて、戸開閉動作  
及び戸スイッチの動作を確認した(図2.2.2)
- ・ 一般的な鉄筋コンクリート造や鉄骨造の建物における大  
地震時の最大層間変位角 (1/100) に相当する 20[mm]の  
強制変位を加えても戸開閉動作、戸スイッチ検知とも正  
常に行なえた

また、乗場の戸の変形及び損傷に関しては、乗場三方枠にジャッキで強制変位を発生させた試験を実施したが、戸開閉方向（乗場から見て左右方向）での変形角1/100程度でも乗場の戸の開閉は正常に行えた。

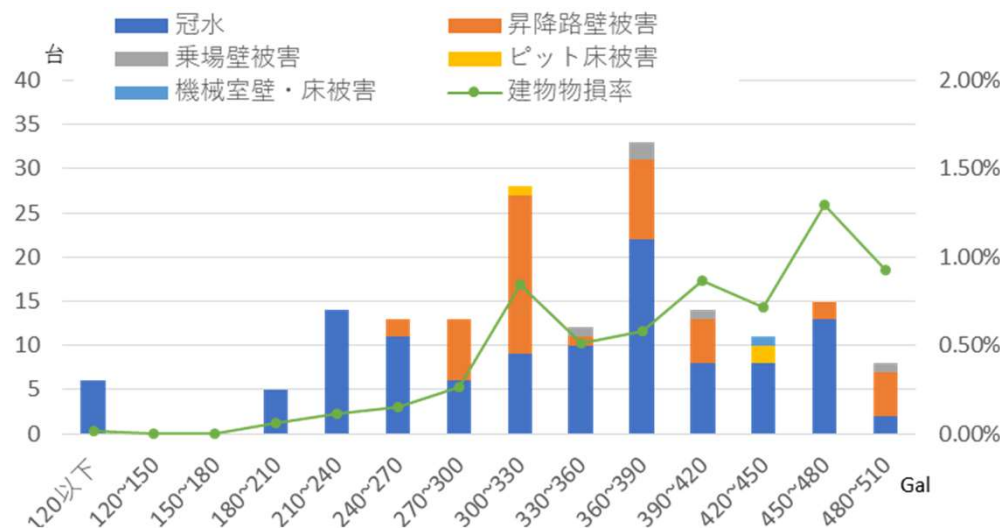
図3.3.2 建物側被害状況

地震強度（最大加速度）別の物損率※<sup>1</sup>をみると、300[Gal]までは0.3[%]以下と低位であり、大部分の被害は冠水によるものであった。

エレベーターの最下階が地表より低い場合は、ピット冠水を検知しエレベーターを休止できる機能が必要。

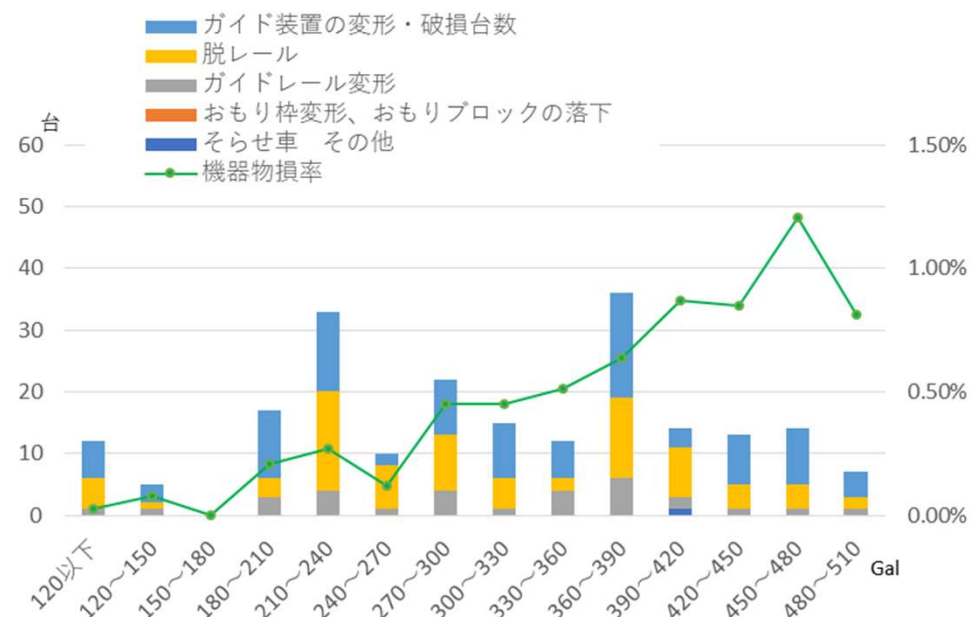
図3.3.3 エレベーター機器側被害状況

結果、①ガイド装置の変形及び破損、②脱レール（かごと昇降路機器との干渉リスク含む）について対応等検討することとした。

注1：「駆動装置等の転倒又は移動」は今回の調査において確認されなかった。

注2：脱レールに至らないガイドレールの変形の場合、仮復旧運転は可能であり検知は推奨レベルとした。

- ・ 仮復旧運転において支障となる「ガイド装置の変形及び破損」を検知し停止すること。
- ・ 脱レールに至らない場合は、仮復旧運転において支障が出ない構造とすること。

- ・ 「脱レール」が発生した場合に、これを直接あるいは間接的に検知して停止すること。
- ・ 上記対応が困難な場合は、検知できない「脱レール」モードに至らない範囲とすること。
