国住事防第8号  
令和8年5月26日

国土交通省住宅局建築指導課  
建築物事故調査・防災対策室長  
(公印省略)

## 京都府京都市内・大阪府大阪市内エレベーター事故を踏まえた対応について

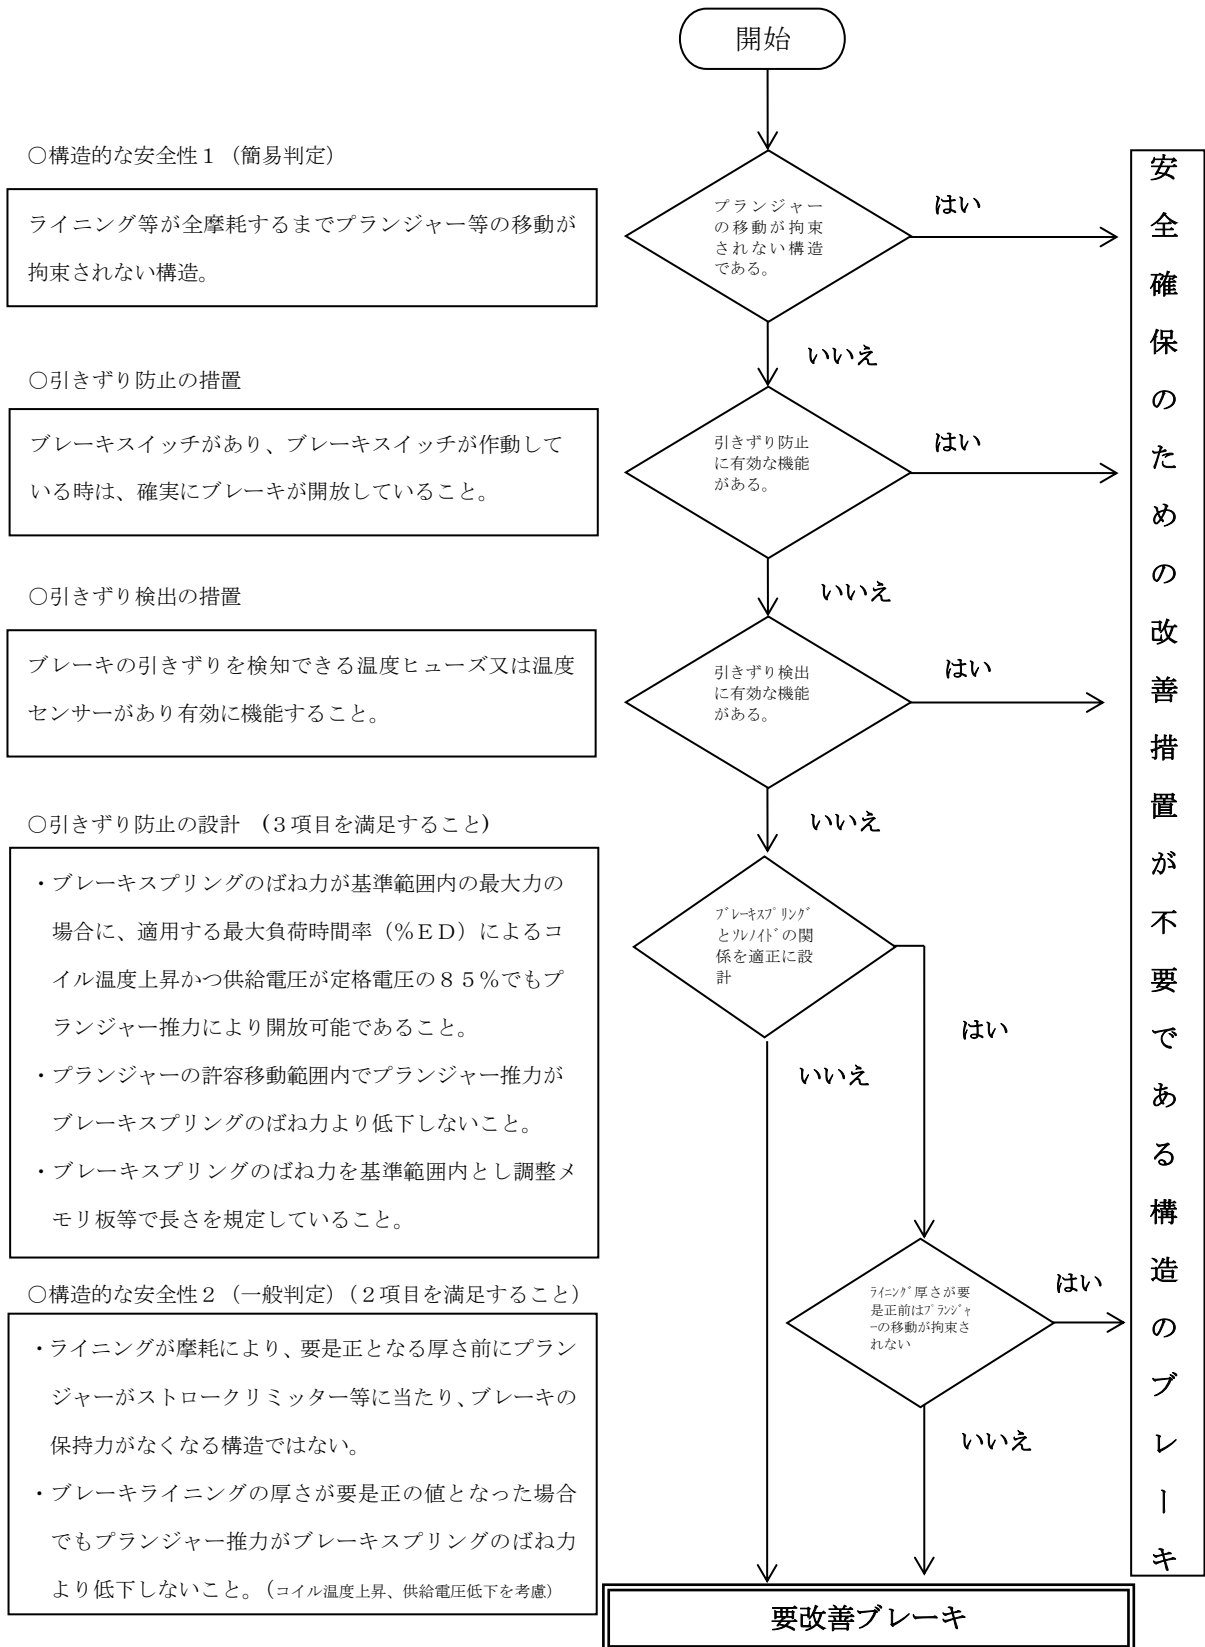
# 安全確保のための改善措置が必要である構造のブレーキ (要改善ブレーキ) 判定フロー

戸開走行保護装置(UCMP)付のエレベーターは、対象外とする。  
ギヤの逆効率の関係で、ブレーキが開いてもかごが動かないものは、対象外とする。

判定	判定項目	判定内容（複数項目は全て満足すること）
○構造的な安全性1（簡易判定）	プランジャーの移動が拘束されない構造である。	初期設定から調整をしないで、ブレーキライニングが全摩耗するまで、アームがスプリング力によりドラムを締め付ける。又はスプリング力により可動鉄心を押すことができる構造である。
○引きずり防止の措置	引きずり防止に有効な機能がある。	ブレーキスイッチ（ブレーキライニングの動作感知装置）があり、ブレーキスイッチが作動している時は、ブレーキドラムとブレーキライニングに隙間があり確実にブレーキが開放していること。
○引きずり検出の措置	引きずり検出に有効な機能がある。	ソレノイドのコイルが一部短絡故障した場合でも、ブレーキの引きずりを検出できる温度ヒューズ又は温度センサーがアーム等に固着され、そのセンサー等の信号によりエレベーターを停止させる機能を有する。
○引きずり防止の設計	ブレーキスプリングとソレノイドの関係を適正に設計	ブレーキスプリングのばね力が基準範囲内の最大力の場合に、エレベーターに適用する最大負荷時間率（%ED）によるコイル温度上昇かつ供給電圧が定格電圧の85%以下に低下してもプランジャー推力によりブレーキが開放可能である。
		設計上のプランジャーの許容移動範囲内では、プランジャー推力が低下しブレーキスプリングのばね力を下回りブレーキ引きずりを起こさないこと。（コイル温度上昇、供給電圧低下を考慮）
		ブレーキスプリングのばね力を基準範囲内にする為、調整メモリ板等で長さを規定し人為的ミスを防止している。 又はブレーキスプリング長さを最短にした最大締付力の場合で、コイル電流を考えられる最小値にしてもブレーキ開放を確認している。
○構造的な安全性2（一般判定）	ライニング厚さが要是正前はプランジャーの移動が拘束されない	ライニングが摩耗により、要是正となる厚さ前にプランジャーがストロークリミッター等に当たり、ブレーキの保持力がなくなる構造ではない。
		ライニングの摩耗量測定をブレーキ余裕ストロークの測定にて換算することが可能なブレーキでは、ライニングの要是正判定基準をストローク判定基準により判定しても良い。

ブレーキライニングの厚さが要是正の値となった場合でもプランジャー推力がブレーキスプリングのばね力より低下しないこと。（コイル温度上昇、供給電圧低下を考慮）

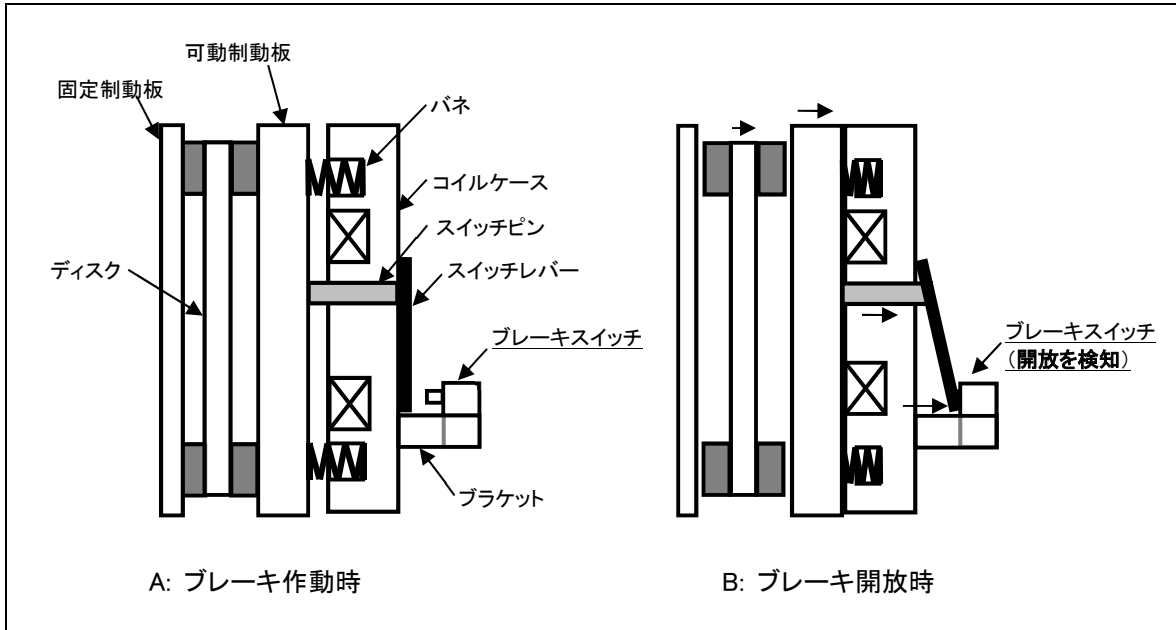
○ブレーキスイッチ

機能：ブレーキに設置し、ブレーキの開放を検知する装置。ブレーキが適切に開放されなければエレベーターに電源が入らず、ブレーキの引きずりを防止する。

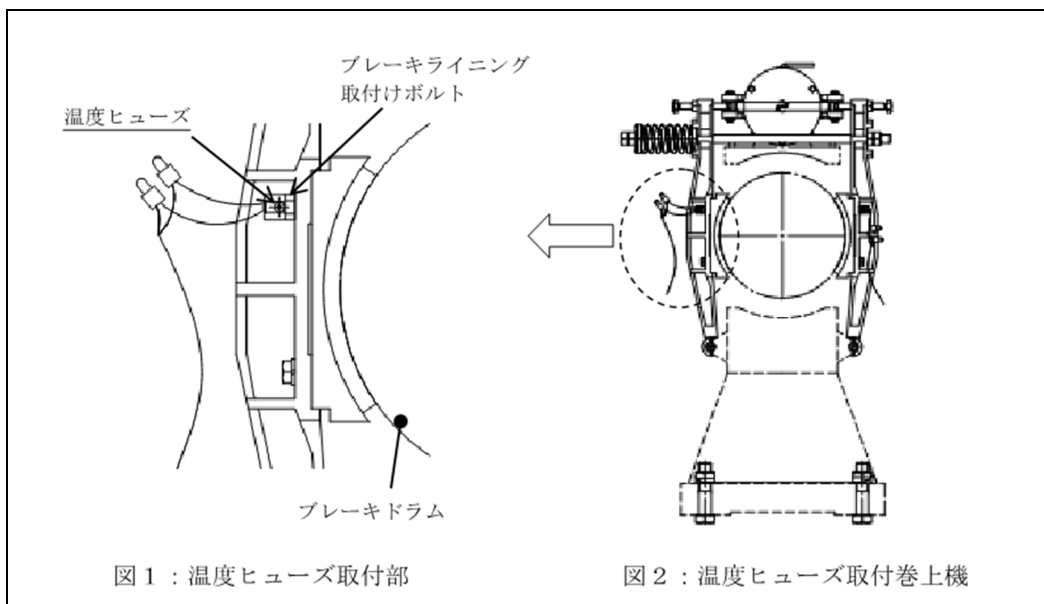
○温度センサー・温度ヒューズ

機能：ブレーキが引きずられた際の温度上昇を検知する装置。引きずりによる温度上昇を検知した場合には、エレベーターの電源を切り、ブレーキパッド等の摩耗の進行を防止する。
