国住事防第8号  
令和8年5月26日

国土交通省住宅局建築指導課  
建築物事故調査・防災対策室長  
(公印省略)

## 京都府京都市内・大阪府大阪市内エレベーター事故を踏まえた対応について

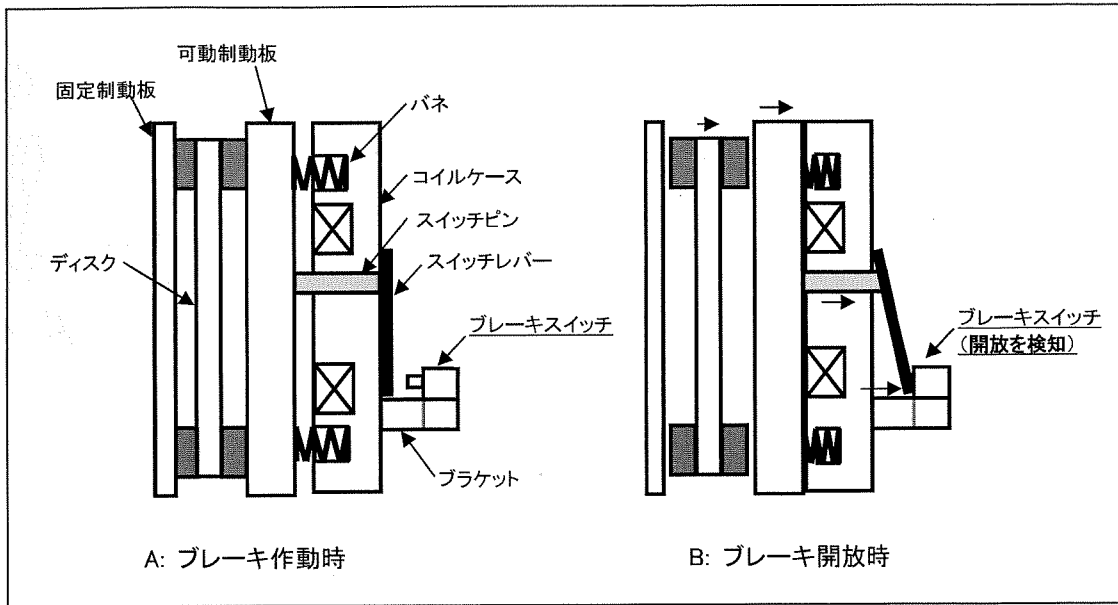
概略図（ディスク式ブレーキの例）：

機能：ブレーキに設置し、ブレーキの開放を検知する装置。ブレーキが適切に開放されなければエレベーターに電源が入らず、ブレーキの引きずりを防止する。

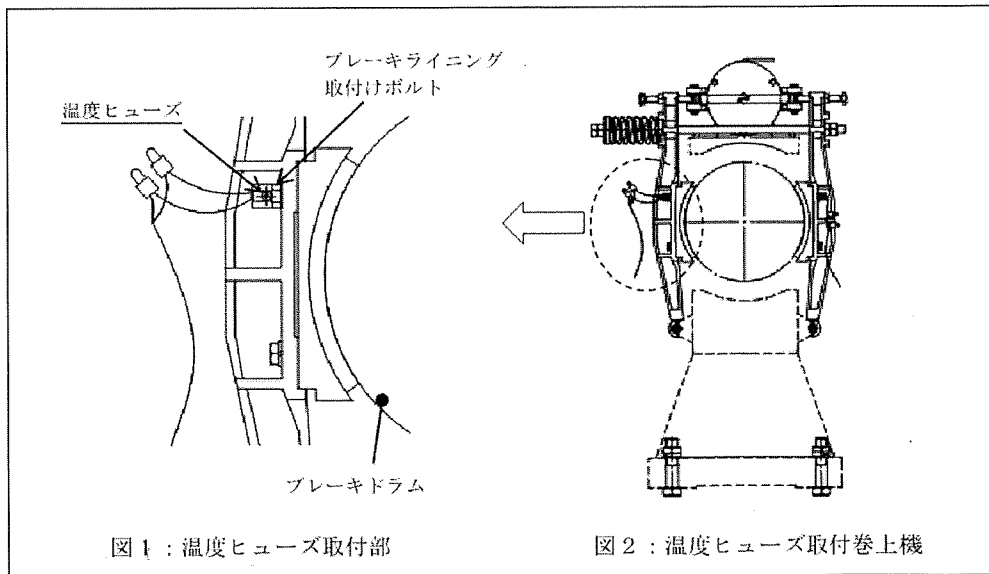
概略図（温度ヒューズの例）：

機能：ブレーキが引きずられた際の温度上昇を検知する装置。引きずりによる温度上昇を検知した場合には、エレベーターの電源を切り、ブレーキパッド等の摩耗の進行を防止する。
