## 事故報告書説明会プログラム

# 京都府京都市内エレベーター事故調査報告書(概要)

社会資本整備審議会 昇降機等事故調査部会

# 大阪府大阪市内エレベーター事故調査報告書(概要)

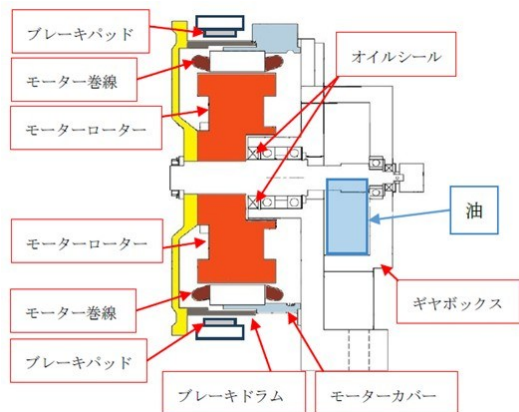
図1 巻上機の構造

- 巻上機のモーターは、ブレーキドラムに内蔵されている構造である。また、モーターの隣には油が入ったギヤボックスがあり、オイルシールにより封止されている。(図1)
- 事故機のモーターカバーの下部やギヤボックスの側面には油の漏出跡が見られた。(写真1)
- 巻上機を分解し、内部モーターローター(回転子)を観察した結果、油の付着が見られた。(写真2)
- 更に、モーターローターを外し、軸部のオイルシールを観察した結果、ギヤボックスの油が漏出していた。(写真3)

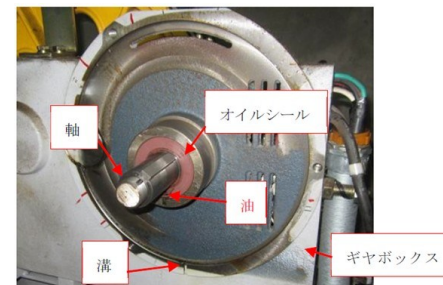
写真3 オイルシール

- 本事故は、戸開走行保護装置が設置されていない既設エレベーターにおいて、かご戸が開いた状態でかごが上昇したものである。
- 乗場着床時にブレーキが効かなかった原因は、ブレーキドラム表面やブレーキパッドに油が付着していたためと認められる。
- ブレーキドラム表面やブレーキパッドに油が付着した原因は、巻上機内部のオイルシールの劣化によりギヤボックス内の油がモーターカバー内に漏れたが、製品設計時に想定した排出ルートで油が排出されず、ブレーキドラムとモーターカバーの隙間より油が漏出したことが考えられる。
- オイルシールは平成26年7月の保守点検時から劣化が指摘され、保守点検業者が所有者に交換を提案していたが、受注・交換に至らなかったため、油漏れが続いたと認められる。

- 事故機については令和7年12月にエレベーターのリニューアルを実施し、巻上機内部のオイルシールの劣化により内部に油が漏れた場合でもブレーキドラムに油が付着しない構造の巻上機に交換した。

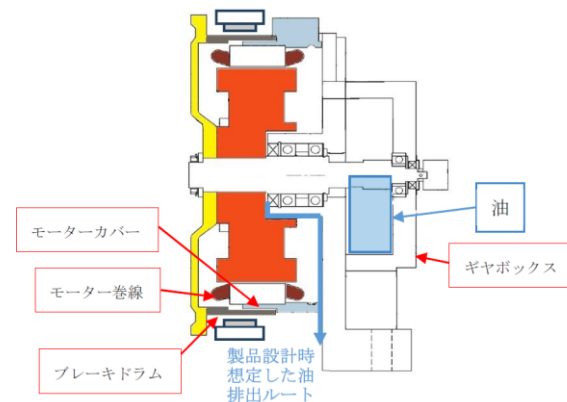
図2 製品設計時の油排出ルート

- 巻上機の製造業者（雄崎エレベーター）は、製品設計時において巻上機内部のオイルシールが劣化しギヤボックス内の油が巻上機内に漏れた際に、図2に示すルートで油が排出されることを想定し巻上機を設計した。
- 製品開発試験時において、オイルシールから漏れた油の具体的な流動経路の検証や量的データの取得はしていなかった。

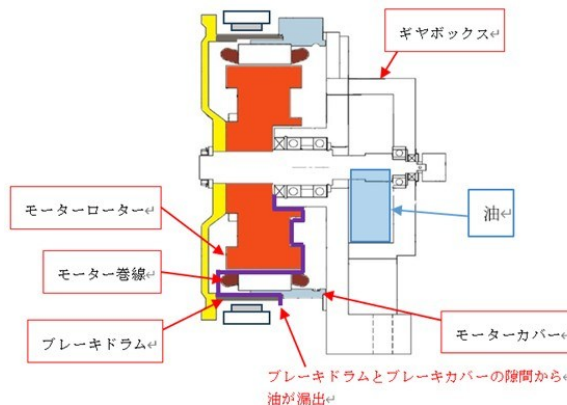
図3 同型機による油漏れルート検証結果

- 同型機で油漏れが確認されている巻上機内部の油付着状況を確認した。
- 油の付着量はモーターローターが一番多く、次に巻線への付着が多く見られた。
- 巻上機の製造業者（雄崎エレベーター）が想定していた巻上機のギヤボックス側を流れていくルートには、油の付着はほぼ見られなかった。
- 以上の結果から、オイルシールの劣化によりギヤボックスから油が漏れた際に、図2の製品設計時に想定したルートで油は排出されず、モーターローターを伝って油が流れたことにより、ブレーキドラムとモーターカバーの隙間より油が漏出したことが考えられる（図3、油漏れルートを紫線で示す）。

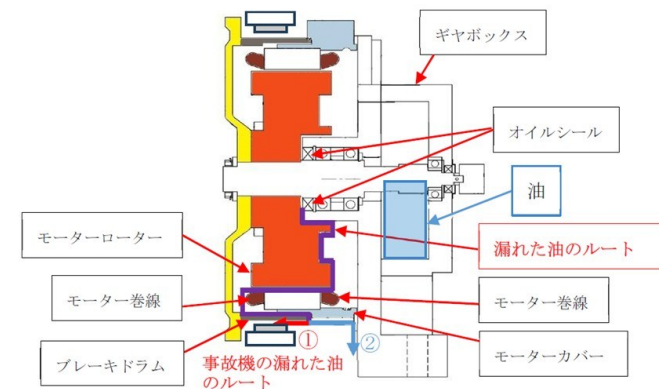
図4 事故機の漏れた油のルート

- オイルシールから漏れた油の流動経路としては、ブレーキドラムとモーターカバーの隙間よりブレーキドラム表面に漏出したのち、①ブレーキドラム表面を伝うルートと、②モーターカバー側面を伝うルートが認められる(図4)。
- ブレーキドラム表面に①のルートを通り油が付着したことで、ブレーキドラムとブレーキパッドの接触面に油が到達したことが推定される。

- (1) 戸開走行事故への一般的な対策として戸開走行保護装置の設置が効果的であることから、当該装置の設置されていない既設エレベーターの所有者に対して、特定行政庁と連携し、当該装置が設置されるよう必要な周知普及に努めること。
- (2) 事故機のリニューアル業者及び同型機の保守点検業者に対して、以下の点について、特定行政庁と連携して指導すること。
  - ・同型機において、ブレーキドラムとモーターカバーの隙間から油が漏出する前に早期にオイルシールからの油漏れを発見出来るような点検を行い、オイルシールからモーター内部への油漏れを発見した場合には、巻上機の交換を所有者に求めること
  - ・巻上機交換前にブレーキドラムとモーターカバーの隙間からブレーキドラムへの油漏れが確認された場合は、巻上機が交換されるまでエレベーターを使用停止すること、及び油漏れが発生した旨を特定行政庁へ報告することを所有者に求めること
  - ・停止措置の代替策としてロープブレーキの設置又は毎日点検を実施する場合は特定行政庁の指導の下実施すること
- (3) 同型機においてオイルシールの劣化によりブレーキドラムとモーターカバーの隙間から油が漏出しブレーキドラム表面に付着することで、戸開走行事故が発生する危険性があることを広く周知すること。
- (4) 所有者及び管理者に対し、保守点検業者から巻上機の交換を含む部品交換を促された場合に確実に交換するよう、部品交換がされない場合の危険性を周知すること。

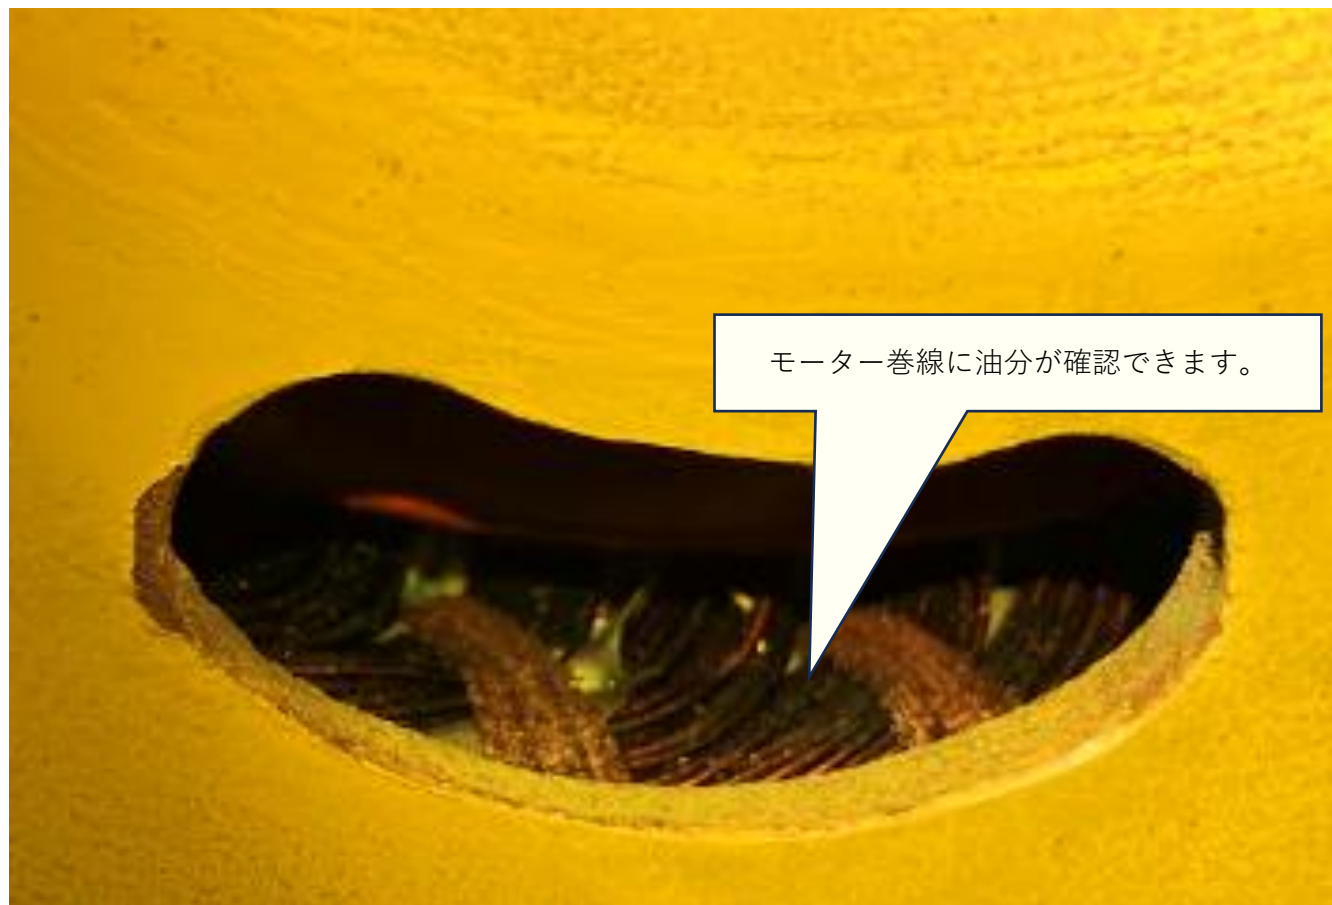
モーター巻線に油分が確認できます。

巻上機を交換する。

巻上機交換をすぐに実施できない場合は、暫定措置としてロープブレーキを設置する。

巻上機交換又はロープブレーキ設置までは安全が確保できないため、エレベーターを使用停止とする。

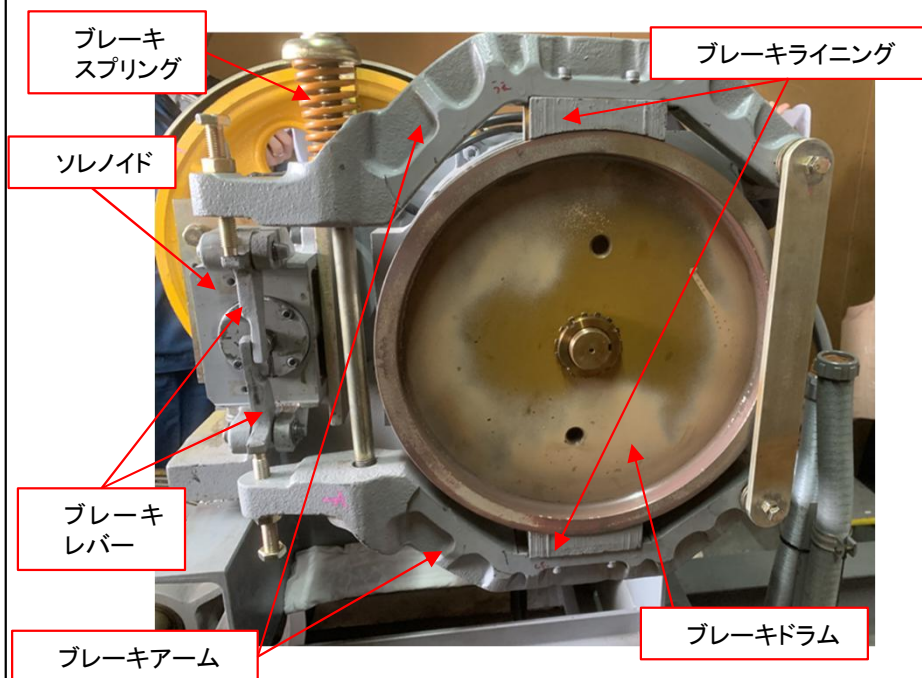
写真1 ブレーキの外観

- ブレーキの構造は写真1、ソレノイドの構造は図1、2の通りである。ソレノイド内部のブレーキコイルに電流が流れることで、固定鉄心と可動鉄心(プランジャー)が電磁石となり、プランジャーが固定鉄心側に引き寄せられ、プランジャーの先端についているプランジャー押しボルトが固定鉄心側に押し出される。これにより、固定鉄心を貫通してプランジャー押しボルトに接続されているブレーキレバーが移動することで、ブレーキアームが広がり、ブレーキドラムからブレーキライニングが離れるため、ブレーキドラムが回転する、すなわちブレーキが開放される仕組みである。
- ブレーキコイルに電流が流れない場合は、ブレーキスプリングの力によって、ブレーキアームがブレーキドラムを押さえつけ保持する。

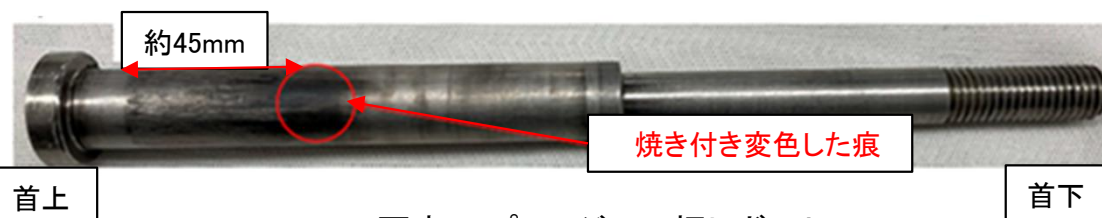
写真3 プランジャー押しボルト

○プランジャー押しボルトには焼き付いた痕、固定鉄心の内周(穴)には擦過痕があった。(写真3、4)

- プランジャー押しボルトの首上部分(太い部分)が首下部分(細い部分)に対して0.0687mmずれて製作され、また、固定鉄心は、内周(穴)の中心軸が外周の中心軸に対して0.0553mmずれて製作されていたことで、プランジャーを組み立てた時に、両部品が接触可能な状態であった。
- 保守点検時にプランジャー押しボルトを回転させながらソレノイドの動作確認を実施していた。
- 以上のことから、点検時におけるソレノイドの動作確認などによって、プランジャー押しボルトが回転されたことにより、プランジャー押しボルトと固定鉄心の内周(穴)が接触し、そのまま動作したことで焼き付きが起こり、ブレーキアームが十分に開放されなくなったと考えられる。

保守点検業者は当該巻上機および同型機において、令和7年10月30日にブレーキスイッチの取付けを実施。また、令和8年3月11日にブレーキスイッチ機能を有する新しい巻上機に交換した。

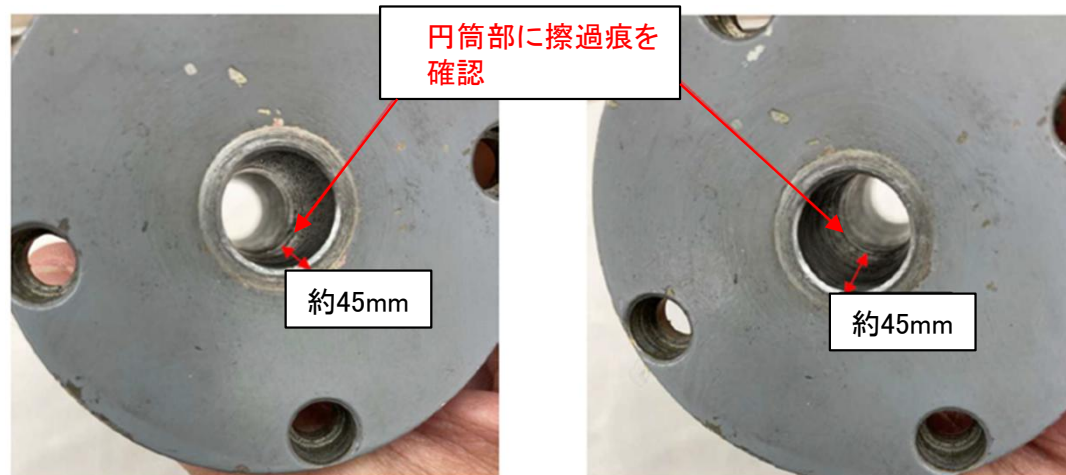
写真4 固定鉄心内周部

a 固定鉄心内周(穴)を斜め左から撮影

b 固定鉄心内周(穴)を斜め右から撮影

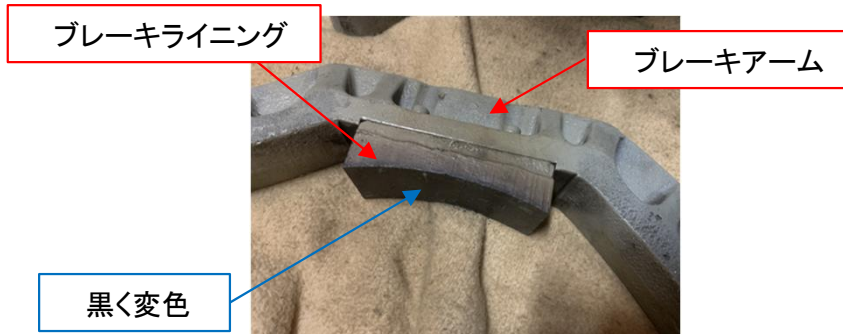
写真2 ブレーキライニングの様子

○ブレーキライニングは1mm摩耗しており、ブレーキドラムとの接触面は黒く変色していた。(写真2)

- 事故機のブレーキにおいては、プランジャーストロークの最大値は7.8mmであり、また、ブレーキライニングが1mm摩耗した場合のブレーキ保持に必要なプランジャーストロークは約8mmであった。
- ブレーキライニングが短期間で1mm摩耗しており、ブレーキドラムとの接触面は黒く変色していた。
- かごが地下1階に到着後、扉が開くと同時に、かごが異常上昇を始め、すぐに扉が閉まったが、かごは上昇し続け、昇降路最上部と接触し、突き上げて停止した。
- 過去に同巻上機メーカーの同型機で同様の事故が起きているが、事故原因は異なるものであった。
- 以上のことから、ブレーキライニングがブレーキドラムと接触したまま走行し、ブレーキライニングが1mm摩耗したことにより、プランジャーストロークの最大値7.8mmに対して、ブレーキ保持に必要なプランジャーストロークが約8mmとなったため、ブレーキ保持力が小さくなり、かごが異常上昇したと考えられる。

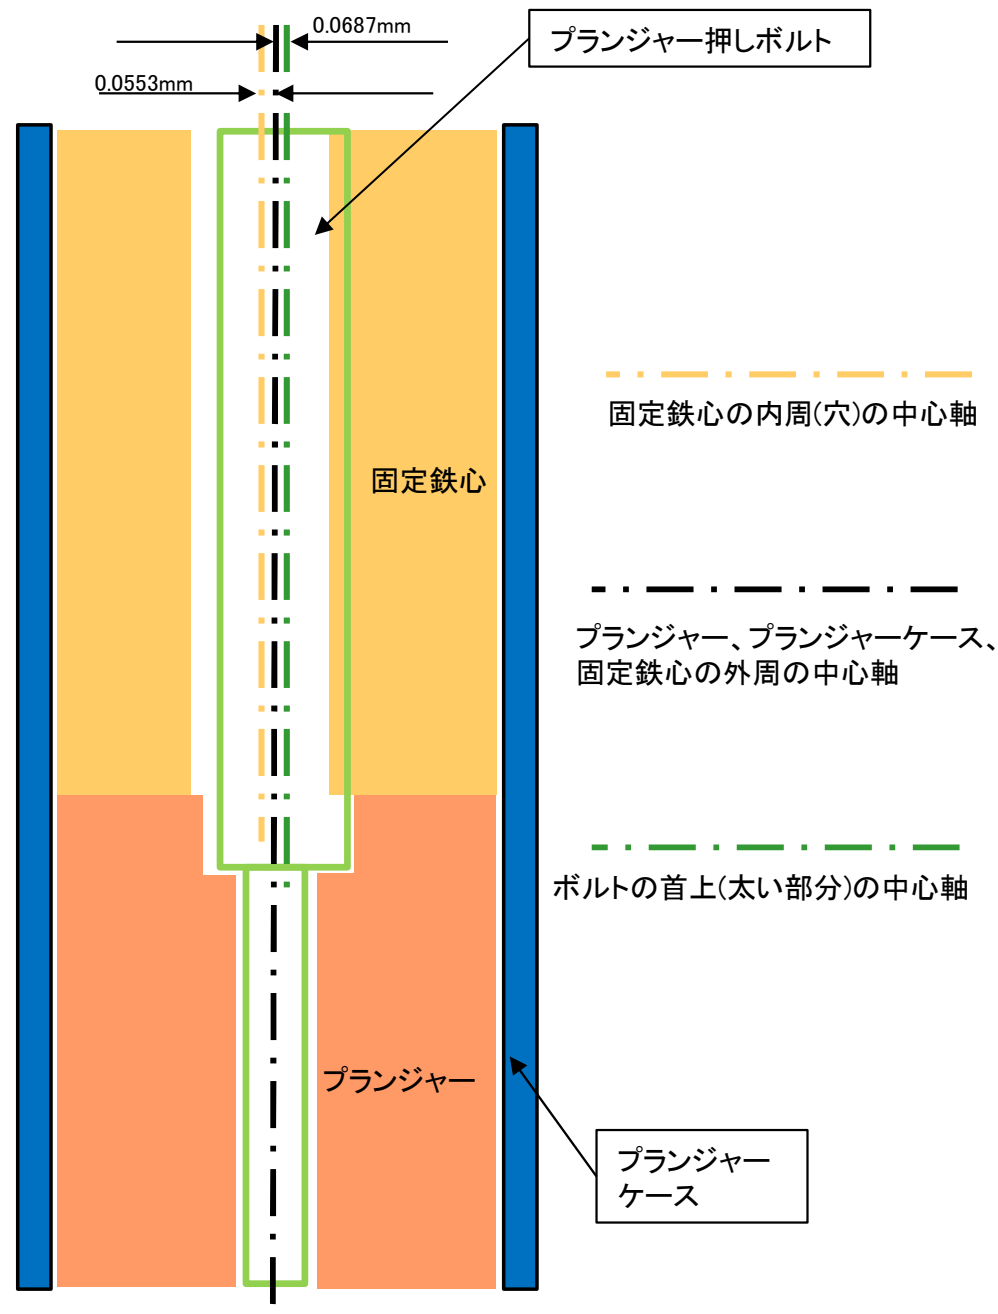
図3 事故発生時のブレーキ構成部品の位置関係

- ブレーキを構成している各部品の寸法を3D測定したところ、プランジャー押しボルトは、首上部分(太い部分)が首下部分(細い部分)に対して0.0687mmずれて製作されていた。また、固定鉄心は、内周(穴)の中心軸が外周の中心軸に対して、0.0553mmずれて製作されていた。事故発生時のブレーキ構成部品の状態について、3D測定結果を組み合わせた結果は図3のようになり、プランジャー押しボルトと固定鉄心の内周(穴)が接触する可能性があった。
- 事故機は起動回数が45,000回/月と一般的なエレベーターよりも起動回数が多かったことから、ブレーキ周辺のオーバーホール、ソレノイドの点検・分解清掃を重点的に行っていたとのことである。
- 分解清掃後は、プランジャー押しボルトを手で押し込み、問題なく動作することを確認しており、動作確認時はプランジャー押しボルトを回転させながら実施していたとのことである。

- (1)戸開走行事案への一般的な対策として戸開走行保護装置の設置が効果的であることから、当該装置の設置されていない既設エレベーターの所有者に対して、特定行政庁と連携し、当該装置が設置されるよう必要な周知普及に努めること。
- (2)要改善ブレーキに該当する巻上機には、戸開走行保護装置の設置が最善策ではあるが、ブレーキが開放していることを検知できるブレーキスイッチの取付け、または、ブレーキの引きずりを検知できる温度ヒューズ、温度センサーの取付けなども有効な対策であり、特定行政庁と連携し、改善措置について指導すること。改善措置が執られるまでは、定期検査報告時に必ずプランジャーストロークの測定結果を報告するよう指導すること。
- (3)リニューアル等による要改善ブレーキに該当する巻上機の新規設置の防止について、国土交通省で対策を検討すること。
