## 震災建築物の被災度区分判定基準および復旧技術指針

（木造建築物）

令和6年能登半島地震の被害を踏まえた留意事項

令和6年10月

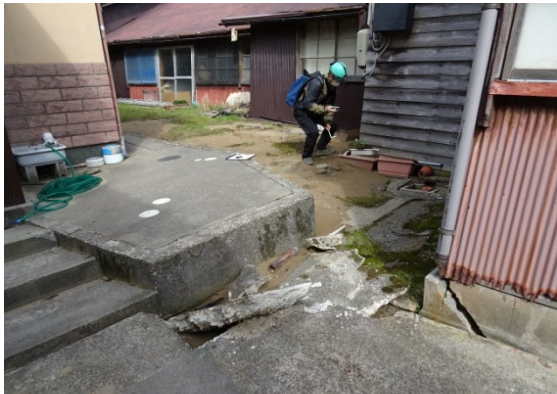
基礎被害については、立上り部分の損傷から判別できるが、外観から確認できる範囲に限られる（写真1-1）。基礎鉄筋については、基礎が損傷して露出していない限り、有無を判別できない場合が多い。

写真 1-1 敷地内への立入許可を得て基礎立上り部分の調査

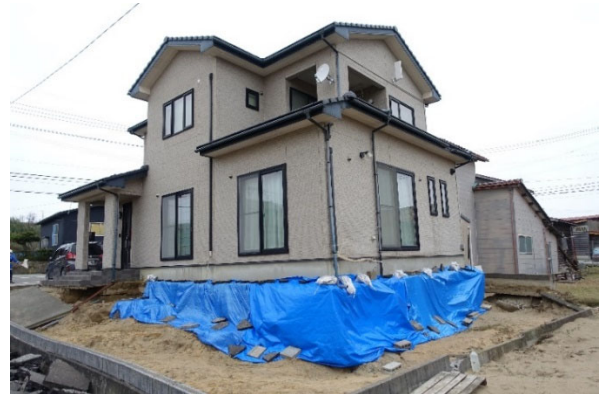
沈下対策については、主として柱状改良や小径鋼管などが挙げられるが、まず外観からは対策の有無を判別できない。所有者にヒアリングすることができれば、そこから情報を得られる場合もある。なお、大きな地盤変状によって建物の周辺地盤が沈下して改良体の頭部が露出したことで判別できた場合があるが（写真1-2）、極めて希なケースであろう。

写真 1-2 建物の周辺地盤が沈下して改良体の頭部が露出した例<sup>1)</sup>

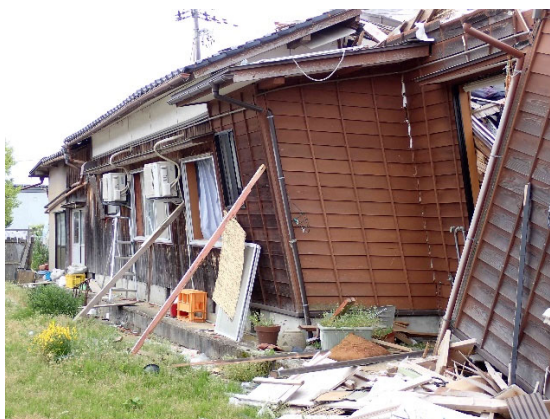
実際の例として、令和6年度能登半島地震を被災した、外装仕上げが下見板張りである住宅の損傷状況を示す(写真2-1)。この例のように、残留変形が大きいものの、下見板張り自体の損傷は大きくないように見受けられることから、外観上の損傷状況のみで判断すると建物被害を過小評価してしまう恐れがある。

写真 2-1 変形追従性能の高い下見板張り

外装仕上げが下見板張りであった場合で、特に残留変形が小さい場合には、内観調査を行い内装仕上げの損傷状況を確認し、総合的な判断によって経験最大変形角を判定する必要があることに注意されたい。また、復旧に際しても、下見板張り以外の損傷状況を加味した経験最大変形角の判断を基に、これに見合った補修や補強を施すこととなる。

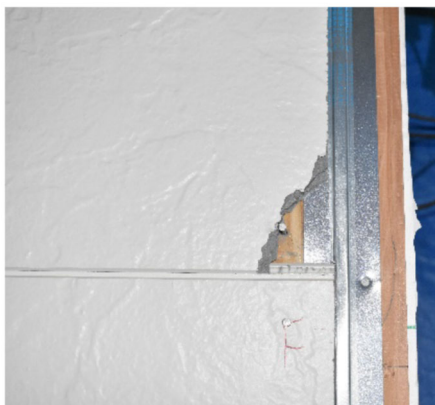
サイディング仕上げは、釘によって直接留め付けられる仕様か、または引掛け金物によって留め付けられる仕様かによって、変形追従性能が異なることが指摘されている。写真2-2-1(a)は釘留め仕様であり、 $1/50\text{rad}$ 程度でサイディングの角欠けがみられる。一方、写真2-2-1(b)は金物仕様であり、変形追従性能が高いためサイディングの角欠けは生じにくい。 $1/15\text{rad}$ 程度でサイディング材のずれによってジョイナーに接触して曲がりが生じる以外は、損傷を視認しにくい。そのため、外観調査の際にはなるべく近い位置から観察するか、可能な場合には建築年代の情報などを基に留め付

(a) 釘留め・ $1/50\text{ rad}$  経験後  
(釘接合部から角欠け)

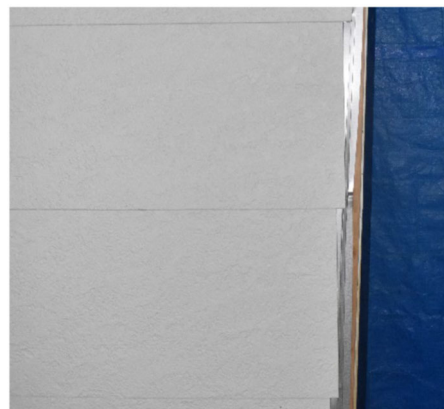
(b) 金物留め・ $1/15\text{ rad}$  経験後  
(サイディングずれ、ジョイナーの曲がり)

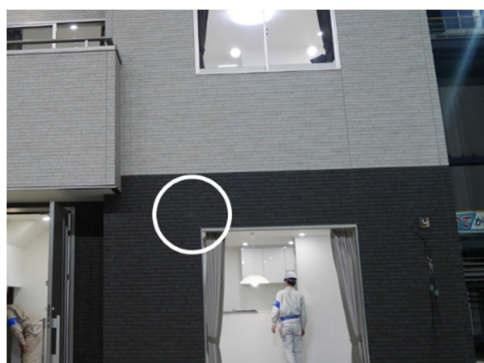
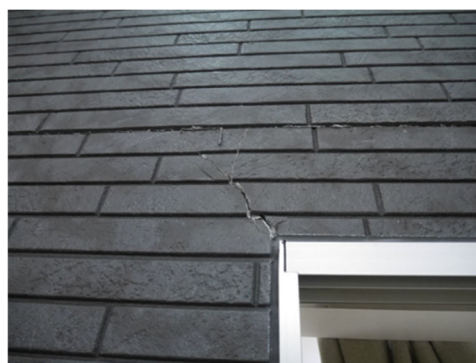
また、サイディングの色や表面形状によっては、遠目からの損傷の判別が困難であることが想定される。**写真 2-2-2** は同様の損傷を(a)遠目から観察した場合、(b)至近距離で観察した場合の見え方の例である。この例では、観察位置によって、中破～大破程度の判定差が生まれる可能性が考えられる。

写真 2-2-2 観察距離によるサイディングの損傷の見え方

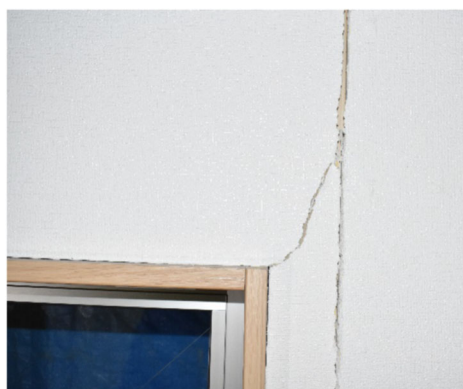
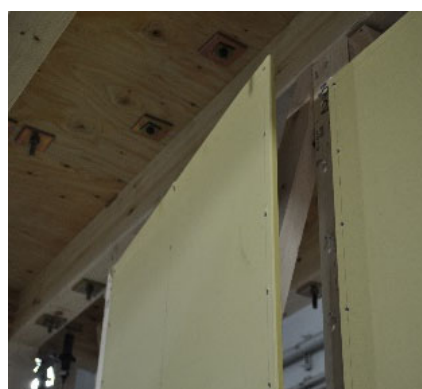
さらに、サイディングに限ったことではないが、大変形時においては、壁体内部の構造材の種類、特に筋かいが存在するか否かによっても仕上げの損傷状況が異なる場合がある。筋かいの座屈によって面外への仕上げのはらみだしや剥落が助長される可能性があることに注意されたい。実際に、「内外装の損傷状況から経験最大層間変形角推定のための指標」では  $1/15\text{ rad}$  でもサイディングの脱落について記載がないが、文献調査によれば、 $1/15\text{ rad}$  経験時にサイディングの脱落等の大きな被害が見られた実験は、筋かいなしで 41% (29 件中 12 件)、筋かいありで 80% (10 件中 8 件) であった。クロス張りせっこうボードについても、別冊資料の表 1.1 では  $1/45\text{ rad}$  程度では開口隅やボード目地で破れ通るとされているが、壁体内に筋かいがあると座屈によりボードを面外に押し出し、ボードの外れをとまなう傾向にある (**写真 2-2-3**)。

写真 2-2-3 筋かい有無による 1/50rad 時のせっこうボードの損傷の違い

また、サイディングに限らずモルタル仕上げやせっこうボードについても同様であるが、筋かいの面外座屈を原因とするはらみだしなどといった損傷が確認された場合、建物は少なくとも 1/45 rad 程度の変形角を経験していると考えられることから、何らかの構造躯体の補修・補強が必要になると推察される。

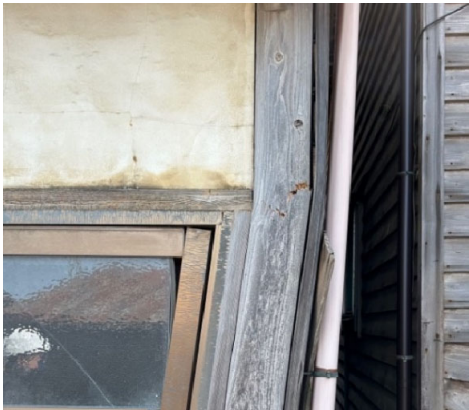
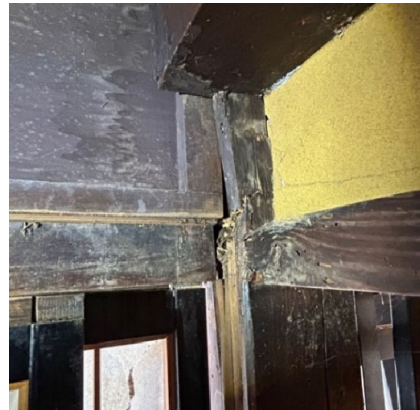
伝統的構法に見られる垂壁や腰壁付きの独立柱において、柱での折損が生じやすいことは既によく知られていることである。**写真 2-3-1** に示すように、明らかに柱が折れ曲がっている場合はわかりやすいが、一見では柱が折損しているようには見えない場合でも、柱仕口部において亀裂が生じていることもあるため注意を要する（**写真 2-3-2**）。特に、差鴨居が取り付け柱仕口では断面折損が大きくなる傾向にあり、直交部材のある場合はより顕著である。断面欠損が著しいと、差鴨居や垂壁によって柱に曲げモーメントが発生し、柱側面から曲げ破壊による亀裂が発生する。また、差鴨居と柱の仕口では込栓を用いることが多く、込栓から柱の繊維方向に亀裂が生じている場合は込栓に生じた引張力による割裂破壊の可能性が高い（**写真 2-3-3**）。いずれの場合においても、柱に残留変形が生じるほどの亀裂であれば容易に発見することができるが、ほとんど柱に変形が生じていない場合は注視しないと亀裂を見つけることができない。この亀裂に気づかずに建て起こしをすると亀裂がほとんど見えなくなる可能性もあり、同じような大きな地震が発生した際に、この亀裂が起点となり大きな被害に繋がることも考えられる。

写真 2-3-1 垂壁付き独立柱の折損

折損した柱で注意すべき点として、まずは軸力（鉛直力）支持能力である。軽微な柱の亀裂であれば、添え板（鋼板も含む）による補強などによって柱の亀裂を進展させないようにすることが重要であるが、著しく折損した場合、余震に耐えるための一時的な措置として添え柱を設けることもあり得るが、恒久的な復旧においては柱を交換する可能性も考えられる。もしも、垂壁・腰壁付き独立柱としての耐震性能を期待するのであれば、かなりの補強量が必要である。特に曲げモーメントによる亀裂では柱の側面（亀裂発生側）への補強が必要不可欠である。柱を交換する場合には、同じような柱の折損が生じないように、曲げ耐力に余裕のある断面にすることが望まれる。

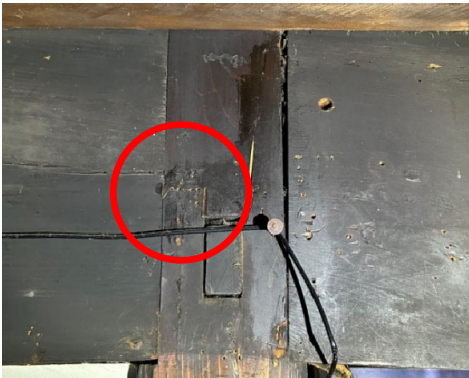
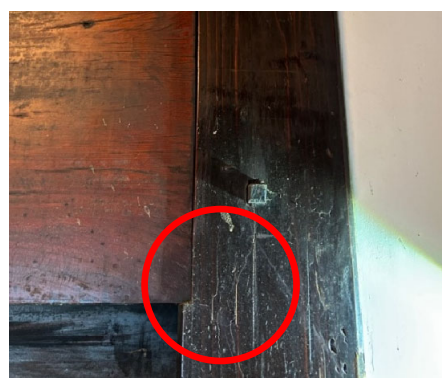
写真 2-3-2 目立たない柱仕口部の亀裂

なお、柱仕口の亀裂は、被災度区分判定の際には長押で隠れて発見できないこともあるため、復旧工事や耐震補強工事などのタイミングで可能な限り柱の亀裂を確認することが望まれる。

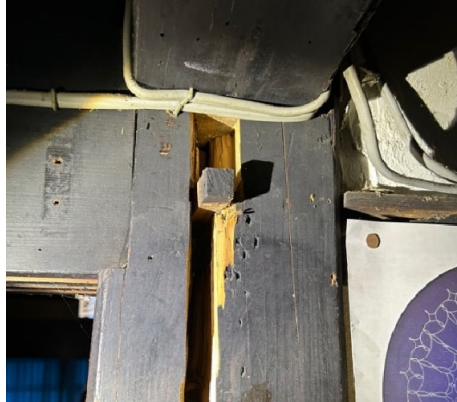
写真 2-3-3 込栓からの割裂破壊

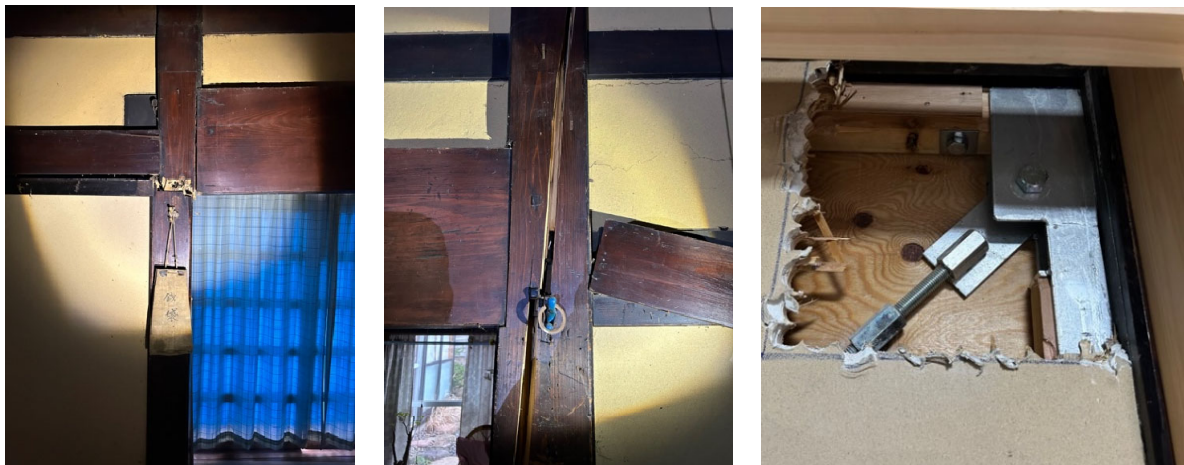
耐震補強済み建物においては、耐震補強部材による影響を確認する必要がある。特に耐震補強部材と既存躯体との接合方法によっては想定外の被害が発生することがあるため、注意を要する。**写真 2-4-1** は一般的な破壊事例とは異なる柱の折損の事例である。写真左の事例は差鴨居の境界部で柱のせん断破壊が生じており、写真中央の事例は柱が繊維方向に大きく引き裂かれている。垂壁や差鴨居が取り付く柱では 2-3 節で述べたように柱の曲げ破壊や込栓からの割裂破壊が一般的な破壊事例となるが、それらと異なる破壊形式で過度な力が集中したと考えられる。仕上のボードを部分的に剥がしてみると、下から剛強な鋼製筋交いと接合金物が見られた。接合金物は柱に直接接合されていたため、鋼製筋交いの引張力が集中的に柱に作用し、このような破壊事例が生じたと思われる。

写真 2-4-1 一般的な破壊事例とは異なる柱の折損と補強金物

柱へ過度なせん断力（鋼製筋交いなどでは引張力）を作用させないための接合方法の工夫が必要である。上述の鋼製筋交いのように、柱へ局所的に接合するより上部の横架材へせん断力を伝達する方が、応力集中を避けるとともにせん断力の流れがスムーズになると考えられる。その際には、耐震補強部材に作用するせん断力が横架材を介して上下の部材へと十分に伝達できるように接合部の耐力を確保する必要がある。開口部のような場所では、耐震補強部材を薄鴨居に接合するような事例も見られるが、薄鴨居にのみビス接合するだけではせん断耐力が十分確保できない可能性が高いため、注意が必要である。

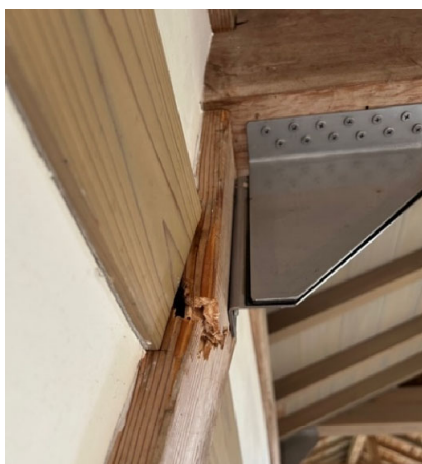
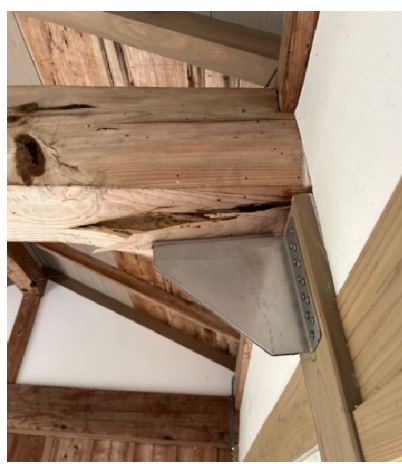
開口部を補強する際に仕口補強金物を用いたモーメント抵抗型の補強形式があるが、そのほとんどは補強金物を柱や横架材にビスで接合するものである。このような補強工法では、柱の曲げ破壊やビスの引抜力による横架材の部分的な横引張破壊が見られる（写真 3-1）。石川県では能登ヒバ（能登のアテ）がよく用いられている。能登ヒバの基本的な強度特性はヒノキと同程度という報告<sup>1)</sup>があり、部材強度としては特に問題ないと思われるが、令和 6 年能登半島地震での調査事例では接合部などでやや脆い破壊性状を示す傾向が確認されたため、仕口補強金物のように部分的に大きな力が作用する場合には柱や横架材の接合部で折損や亀裂の発生する可能性が高いと考えられる。写真 3-1 で示した事例では明らかな残留変形が生じており、柱の折損や横架材の亀裂を目視で確認することは容易であるが、残留変形の小さい建物では僅かな亀裂が発生している可能性もあるため、注視することが望まれる。

写真 3-1 仕口補強金物による柱の折損と横架材の亀裂

写真 3-1 で示したような仕口補強金物に伴う木材の折損や亀裂が生じた場合、耐力を回復するように復旧することは現実的には非常に難しく、理想的には部材を交換して、接合金物を新設することが望ましい。ただし、横引張による亀裂のように、部分的に木材が剥離したような状態であればロングビスを用いた補修も考えられるが、具体的な方法やその補強効果については実験や研究開発事例等を参照しながら模索していく必要がある。また、既存部材に仕口補強金物だけを交換する場合は、既存のビス孔に注意を要する。当然のことながら、既存ビス孔を再利用すれば想定通りの強度は期待できず、孔をずらして施工する、エポキシ樹脂等によってビス孔を修復あるいは補強する、といった方法が考えられるが、このような特殊な工法も根拠となる事例（研究事例や実験等）に基づくべきである。あるいは、意匠性が変われることを許容できるのであれば、方づえや方づえ型ダンパーに取り替えることも可能であるが、この場合においても部材との接合については同様の破壊が生じないよう接合強度に気をつけなければならない。

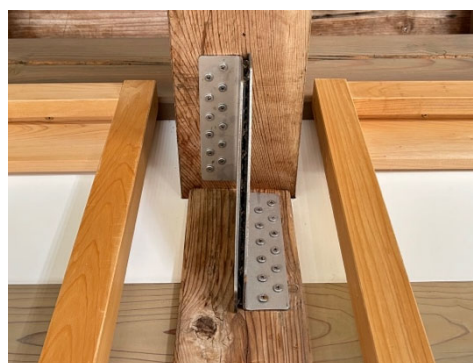
また、粘弾性体を含めたような仕口補強金物では面外方向に対する変形追従性能が乏しいものがある。写真 3-2 は中央の粘弾性体の部分が少しだけ開いており、部分的な剥離が生じている可能性があるため、取り替えも含めて検討が必要である。

写真 3-2 仕口補強金物の粘弾性体の部分の損傷

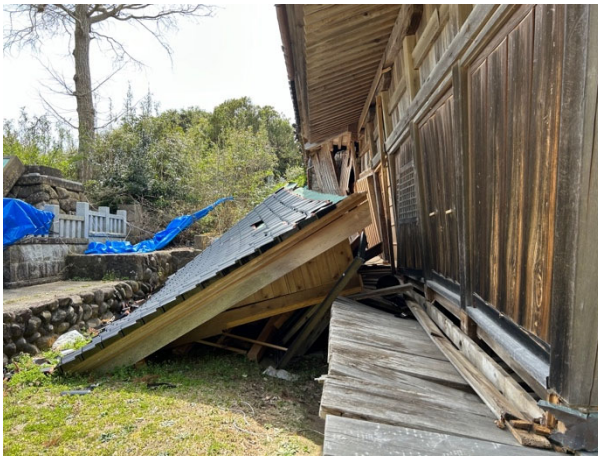
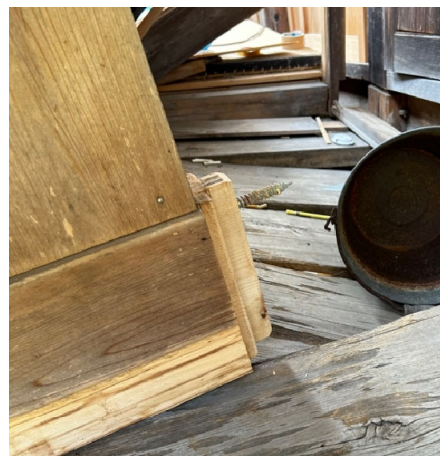
下屋の水平構面の剛性不足によって写真 4-1-1 や写真 4-1-2 のように局所的な被害が生じる。外壁側に耐震壁がなければ主屋側の耐震壁に力を伝えなければならず、それだけの剛性が水平構面に必要である（写真 4-1-1 はこれによる被害）。一方、外壁側に耐震壁が存在すれば下屋と主屋の境界部の変形が増大し、被害が集中する（写真 4-1-2）。いずれの場合も、水平構面の剛性だけでなく、境界部の接合強度も重要である。被害事例では、接合にコーチスクリューなどを用いており、引抜力に対する検討が不足している可能性が考えられる。

写真 4-1-1 下屋の被害事例

上述したように、水平構面の剛性の検討に加え、下屋と主屋や平屋と二階建ての接続部の接合強度の検討が重要である。ゾーニングによる構造計画が可能であれば、できる限り各エリアで耐震設計が完結することが望ましいが、それが難しい場合には、接続部の接合（特に引張接合）に対する検討が必要である。

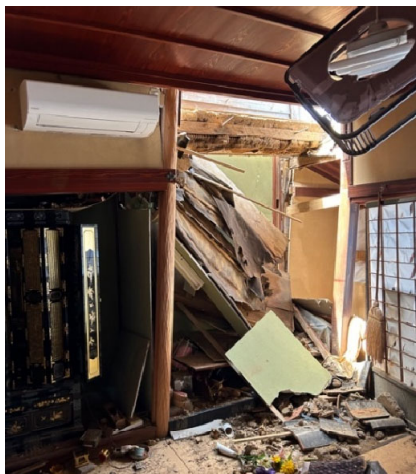
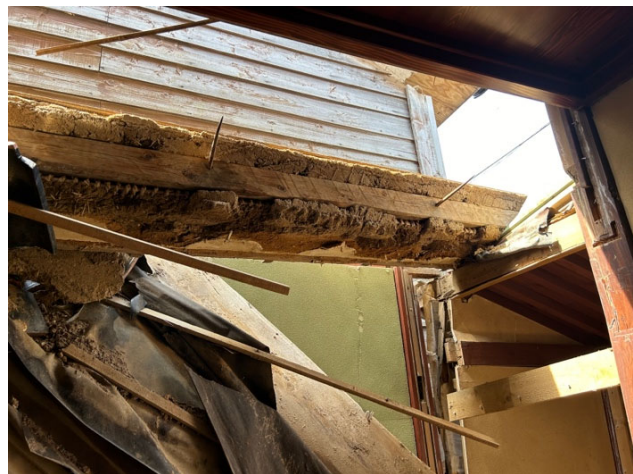
写真 4-1-2 下屋と主屋の境界部での被害事例

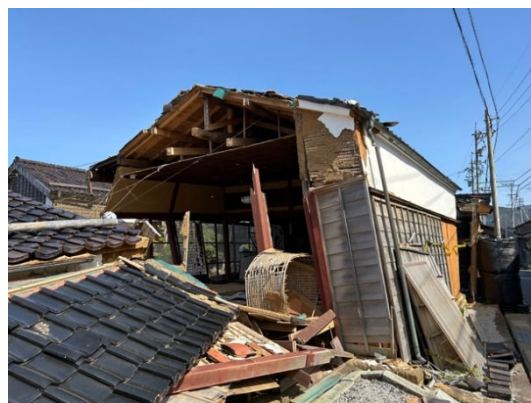
また、能登半島の古い町並みでは、写真 4-1-3 に示すような部分二階建てが多く見られる。このような建物では、耐震設計を建物全体で一体的に解いているのか、ゾーニングによる設計としているのかで考え方は異なる。平面計画上、ゾーニングによる構造計画は難しく、建物全体を一体化した事例が多いと考えられるが、この場合に水平構面の剛性だけでなく平屋部分と二階建ての接続部の接合強度も重要である。平屋部分の棟や母屋、軒桁が必ずしも二階建て部分の梁や柱通りと揃っている訳ではなく、接合が不十分な可能性が高い。写真 4-1-4 は倒壊した建物事例であるが、二階建て部分が倒壊した一方で平屋部分だけが残っており、接続部から建物が分離している様子がわかる。

写真 4-1-4 部分二階建ての倒壊事例

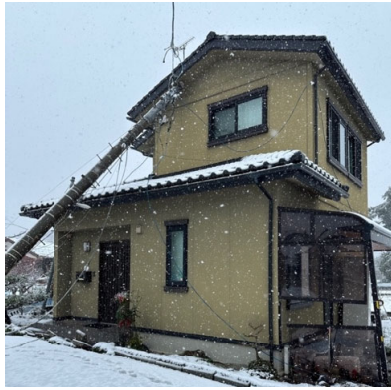
**写真 5-1** は正院公民館付近の J 形瓦のガイドライン工法と見られる住宅であり、**写真 5-2** は同じ屋根の令和5年5月調査時の状況である。今回の調査では、コンクリートの電柱が衝突したことによるけらば部で瓦の損傷が見られたが、その他の範囲では外観から瓦の配置に乱れは確認できず、地震による脱落や損傷はないものと考えられる。**写真 5-3** は正院町川尻にある F 形瓦のガイドライン工法と見られる住宅である。この瓦も令和5年5月の調査時（**写真 5-4**）と外観は変わらず、脱落や損傷はないものと考えられる。しかし、玄関の床の損傷や門の倒壊が発生していた（**写真 5-5**）。

写真 5-1 ガイドライン工法による住宅  
(J 形瓦)

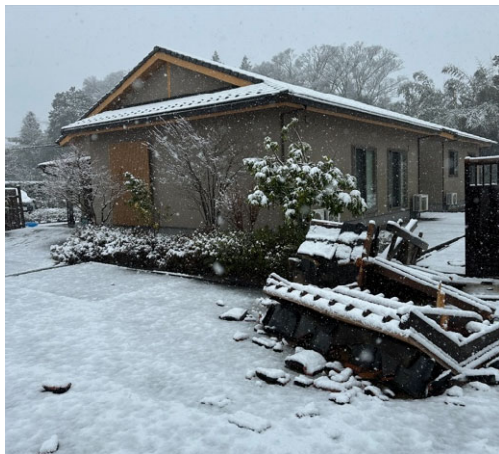
写真 5-5 住宅に隣接した門の倒壊

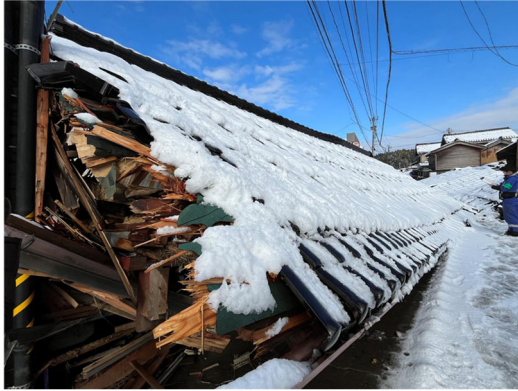
珠洲市宝立町鵜飼では、写真 5-6 のように倒壊した建築物で比較的古いと見られる瓦屋根において、スクリー形状又はリング形状の軸部を有する釘によって全数緊結されているものも確認した(写真 5-7)。屋根瓦を葺き替えた建築物が多く存在する

写真 5-6 倒壊した建築物の瓦屋根

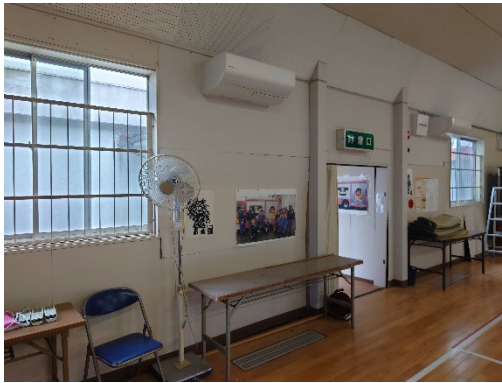
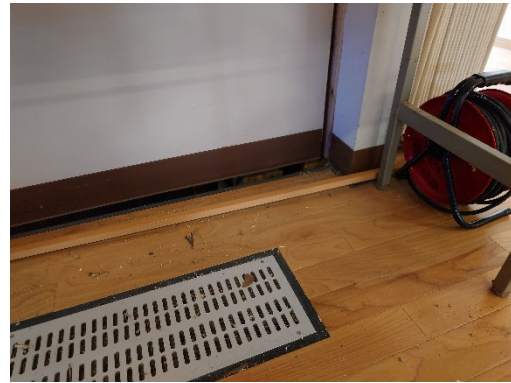
写真 7-1 地盤変状に伴う基礎の移動による上部構造の被害

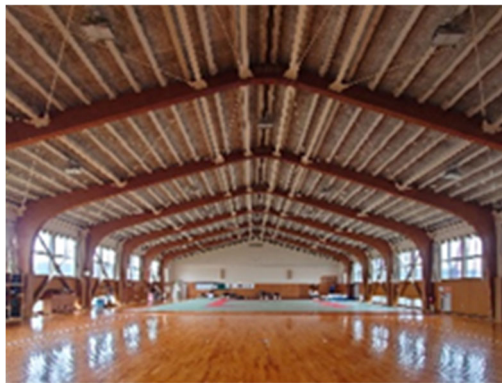
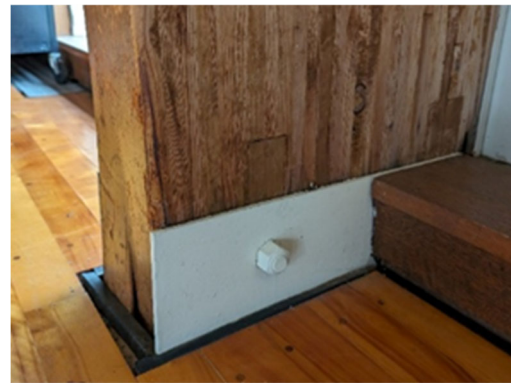
写真 7-2 集成材建築柱脚部の被害

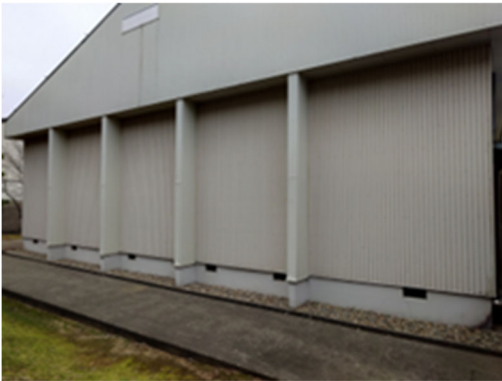
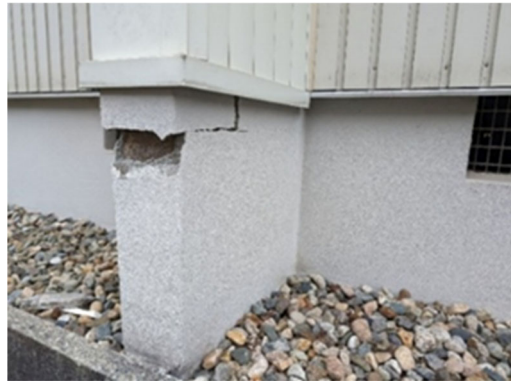
体育館や講堂などの大空間建築では、通常の壁以外に、方杖やバットレスといった近代建築の耐震要素や山型ラーメン、ブレースといった大断面集成材を用いた耐震要素があり、構造計算によって設計されている建物が多くある。こうした木造建築では、構造形式に応じて固有の問題があり、構造力学に基づいた評価が必要となる。また、建物の構造形式が方向別に異なる場合が多く、方向ごとに検討する必要がある。大断面の構造部材では、上部構造と基礎との緊結部でのアンカーボルト周辺の被害も多くみられた。また、体育館、講堂など妻面の大きな壁面では、通常の面内せん断による被害だけでなく、自重による面外方向への被害もみられるほか、それに伴う造り付けの家具の被害もみられた。

写真 7-3 妻壁の被害、アンカーボルトの被害

大規模な建物では、固有の構造形式になっている場合が多く、個々に構造的課題を理解し、その対策をする必要がある。特に、上部構造と基礎との緊結方法には注意が必要である。

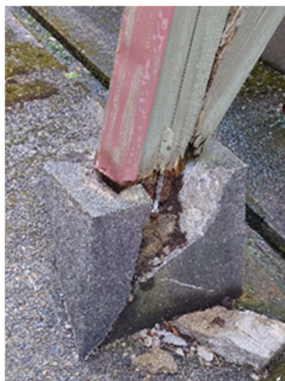
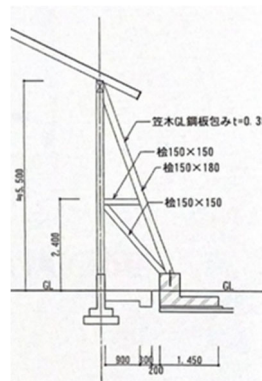
写真 7-4 バットレス脚部の基礎被害
