# 給排水管更新工事 実施要領書

2017年（平成29年）9月3日

## 給排水管更新工事実施要領

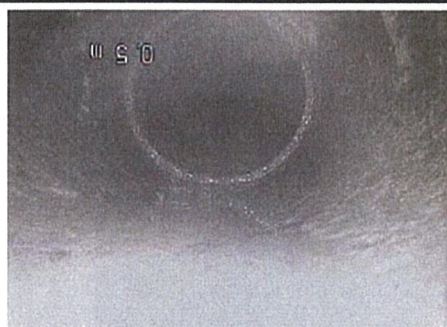
写真No.1

横引部 (0.5m付近) 硬質塩化ビニル管使用部  
内面全体に付着物が認められる。

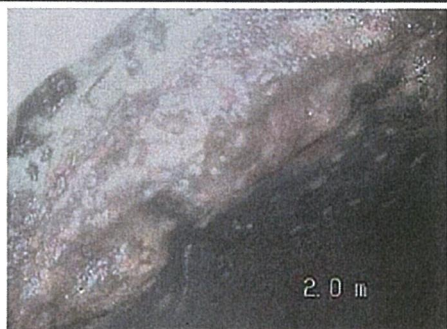
写真No.3

継手部 (2.0m付近) アルファ鋼管使用部  
配管端部に顕著な腐食の発生がみられ、塗膜  
に膨れが認められる。

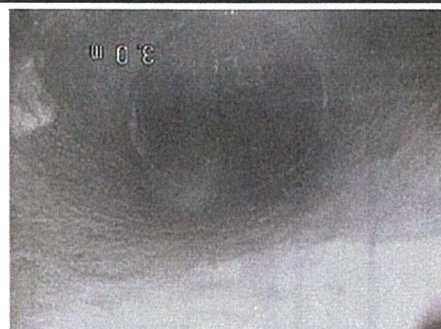
写真No.4

横引部 (3.0m付近) アルファ鋼管使用部  
内面全体に付着物が認められる。

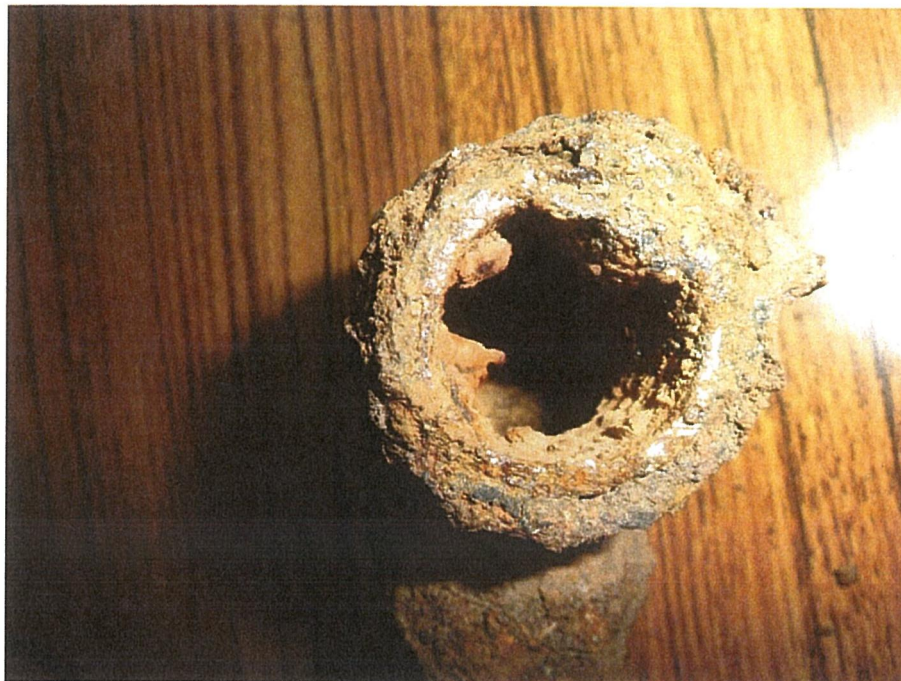
給水管エルボ錆

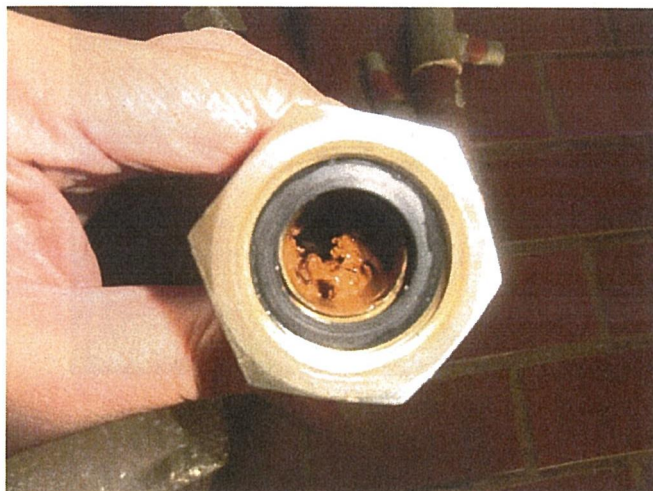
内部に錆こぶ

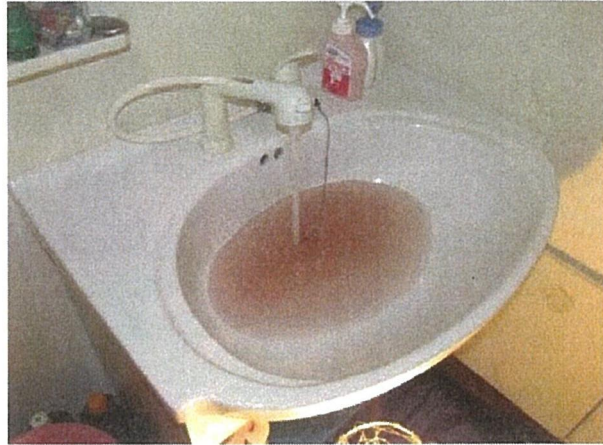
| 調査部位 |
|---|
| ※配管調査時に、劣化した更生ライニング材の流出が認められた。 |

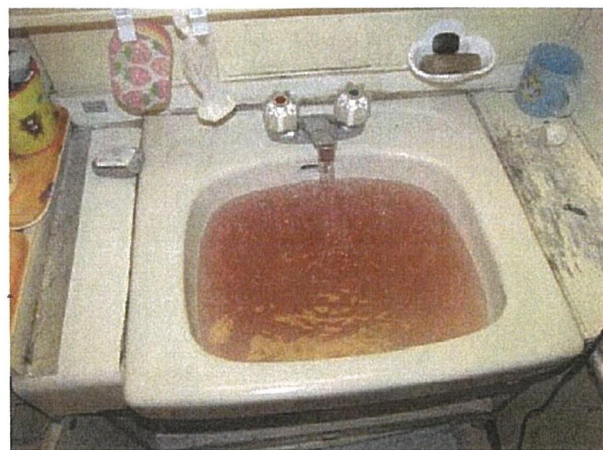
| 調査部位 |
|---|
| ※配管調査時に、劣化した更生ライニング材の流出が認められた。 |

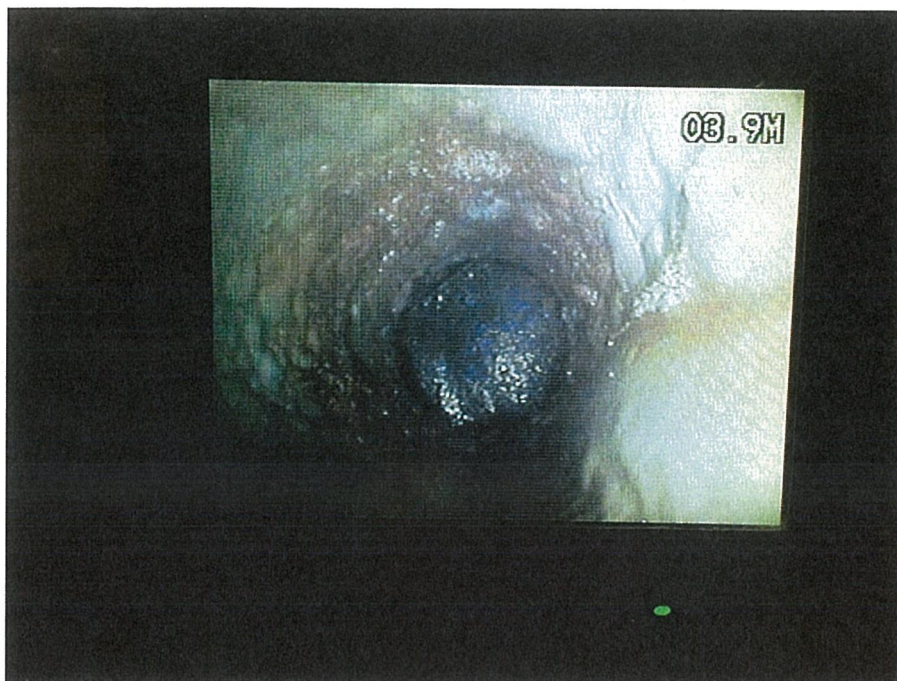
汚水集合管接続部手前  
(ソベント継手内)

污水集合管への接続部手前に錆こぶや膨れが見られるとともに、污水横引管の内部に顕著な錆が見られる。また、アルファ管の接続部に漏水が見られた。

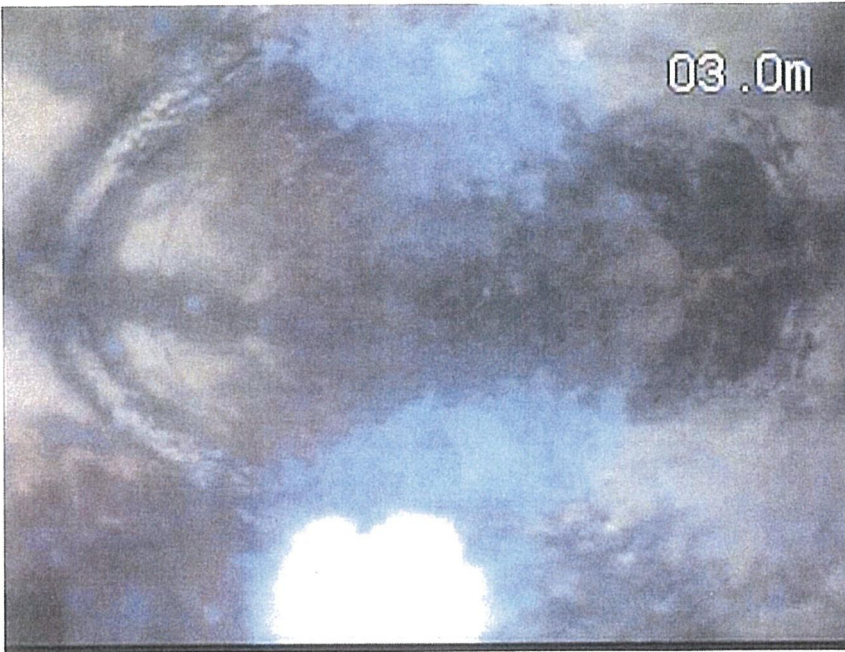
## 2. 8 m附近

勾配不良により滞水

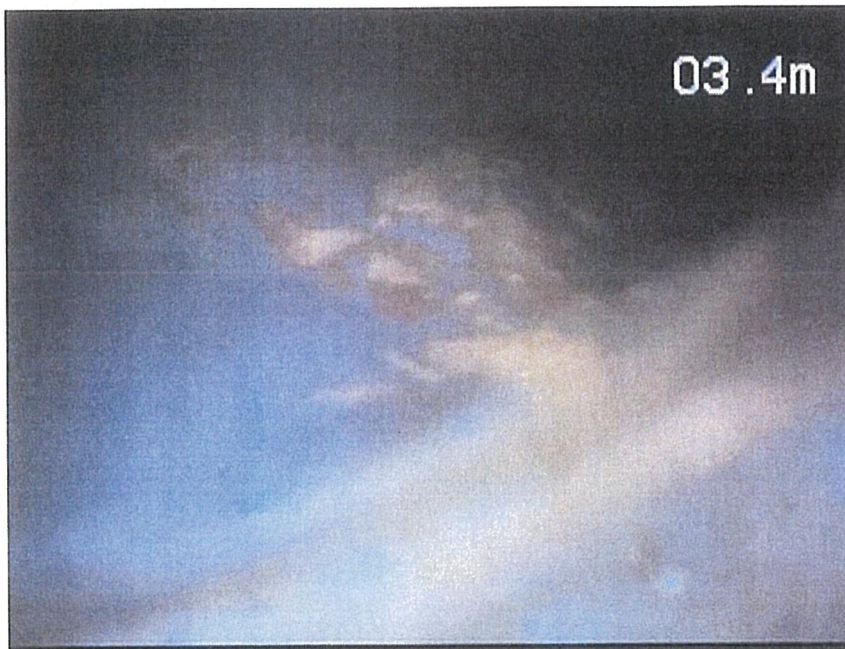
3. 0m付近

勾配不良により滞水

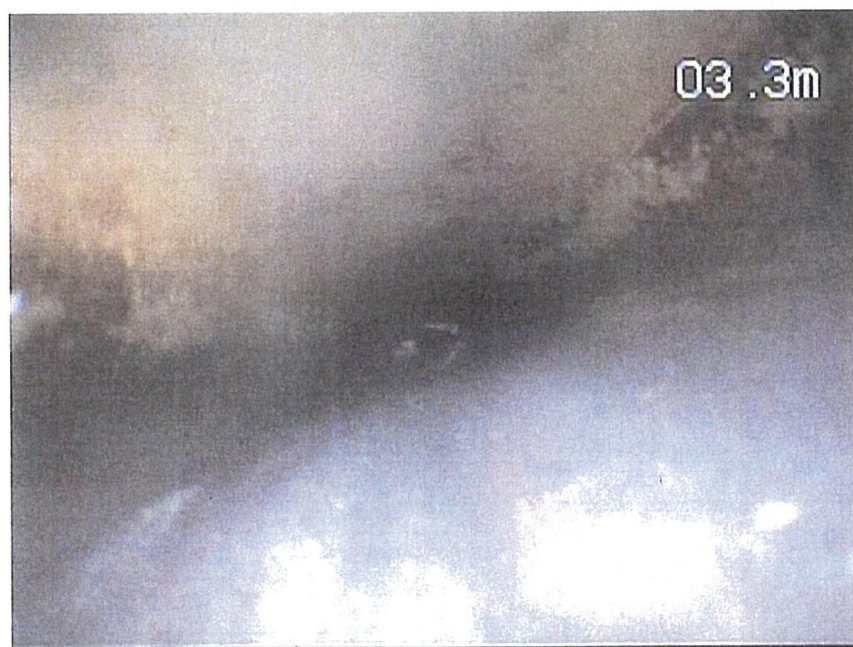
3. 0m付近

勾配不良により滞水

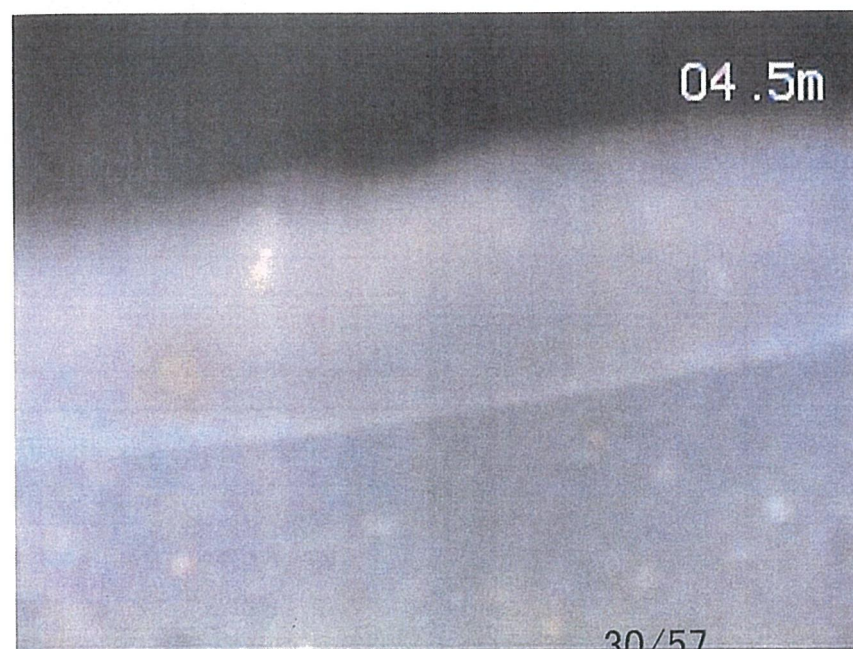
3. 3m付近

勾配不良により滞水

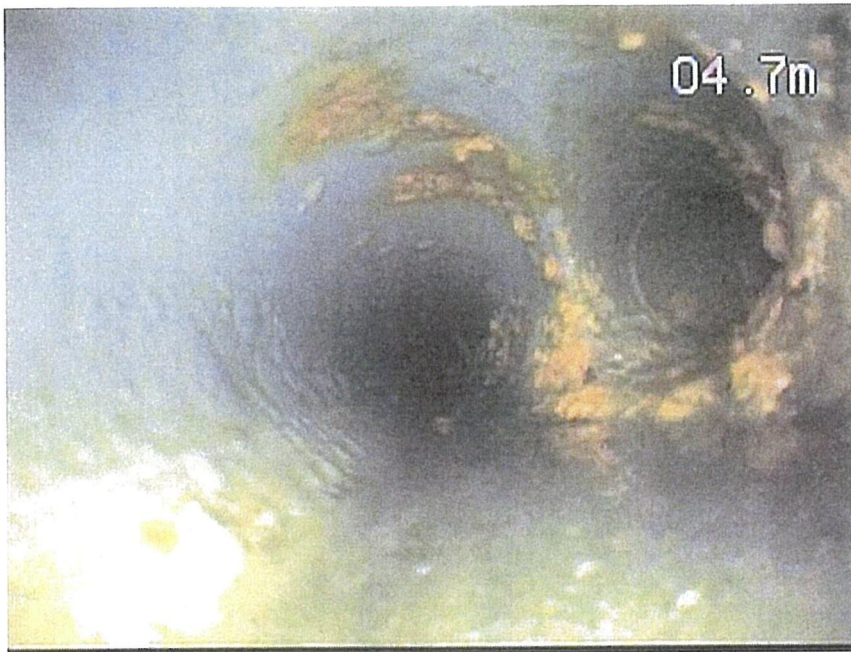
4. 5m付近

勾配不良により滞水

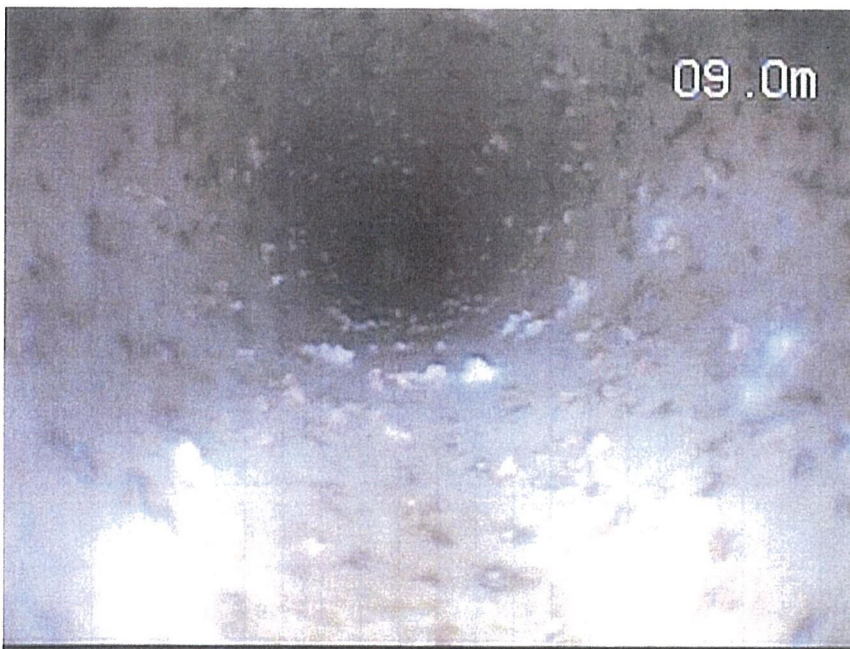
8. 7m付近

勾配不良により滞水
