不具合箇所説明図

製品名:エールベベ・フィットターン/フィットターンEX

型式指定番号: C-2009

製造番号: L 02M900001~ L 02M905044

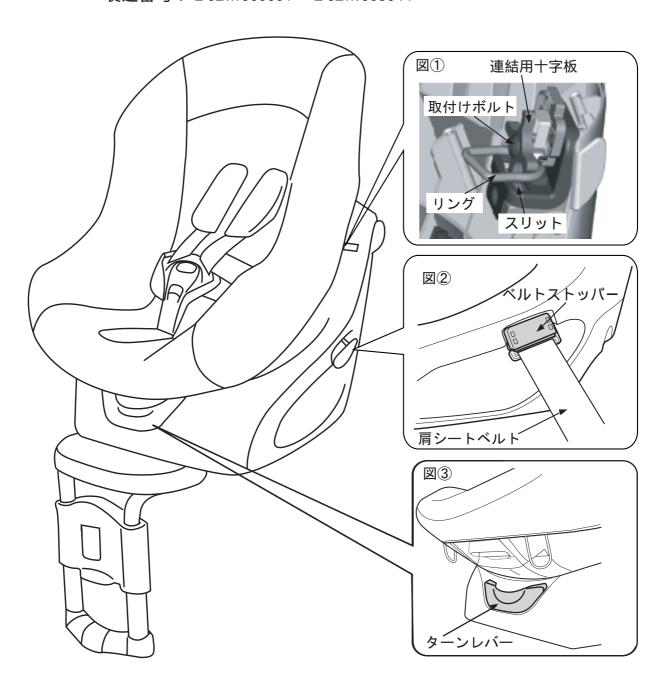
- 図 シート背もたれ部の連結機構において、ベース側連結部の耐熱性が不足しているため、 長時間高温状態となった場合、連結用十字板の取付ボルトが緩むことがあり、十字板 にガタが生じてスリットに干渉し、シートを所定の位置とすることが出来なくなるお それがある。
- 図 チャイルドシートを座席に取り付けるためのベルトストッパーの材質が不適切なため、 シートベルトの締め付け時に下方向にベルトを引っ張った場合、ストッパーが変形す ることがあり、ベルトが緩んで確実な取り付けが出来なくなるおそれがある。
- 図 回転機構のターンレバーの耐熱性が不足しているため、長時間高温状態となった場合、 レバー戻し用スプリング取り付け部のツメが変形することがあり、スプリングが外れ て回転機構がロックされなくなるおそれがある。
