(参考2)

アンカーボルトの定着不足の主な原因

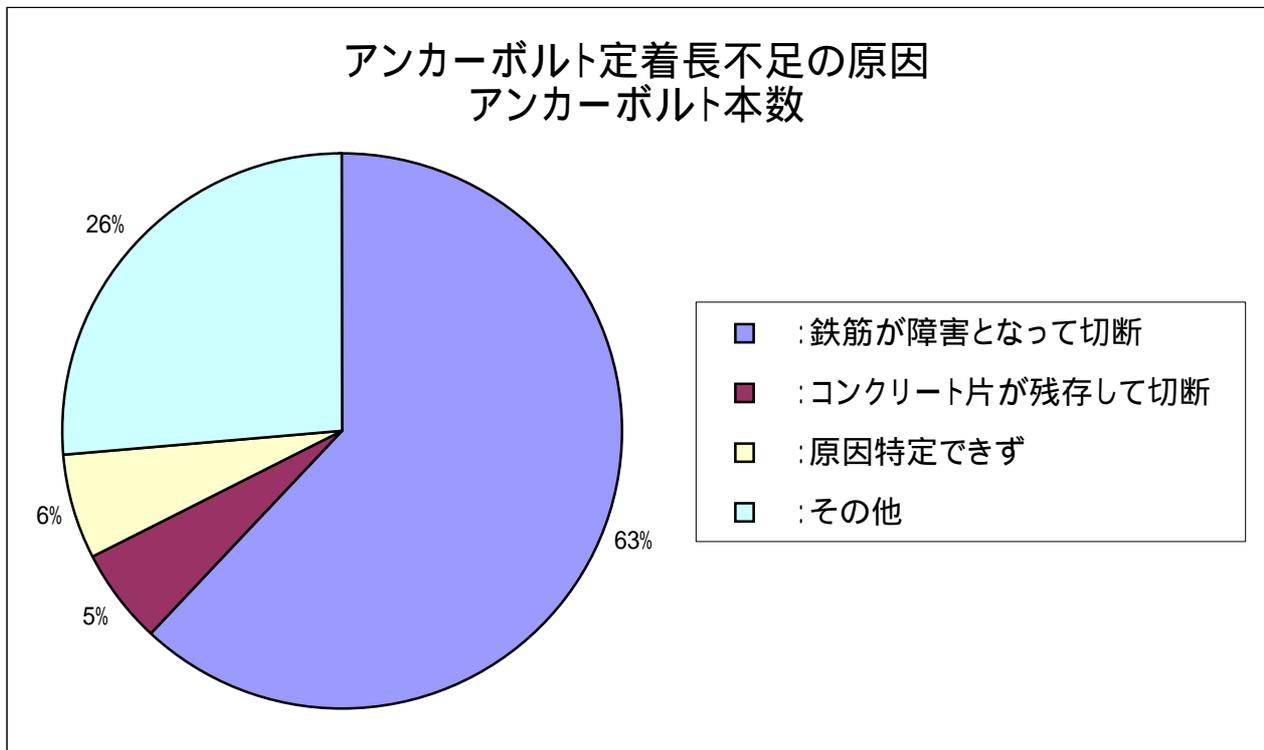
- ・削孔後、ボルト差込に先立って注入した樹脂が硬化したため、ボルトが挿入不可能となり、ボルトを切断した
  - ・削孔は設計寸法でできたが、アンカーボルトを挿入時には横桁等が設置されており、正規の立込ができなかったため、やむを得ず切断を行った。
  - ・削孔位置とプレートが合わず、アンカーが斜めに入ったので、入るところまで入れて切断した。
  - ・削孔穴にモルタルが入り込み挿入が出来なかったため、アンカーボルトを切断して施工した。
- 等
