# 改善箇所説明図

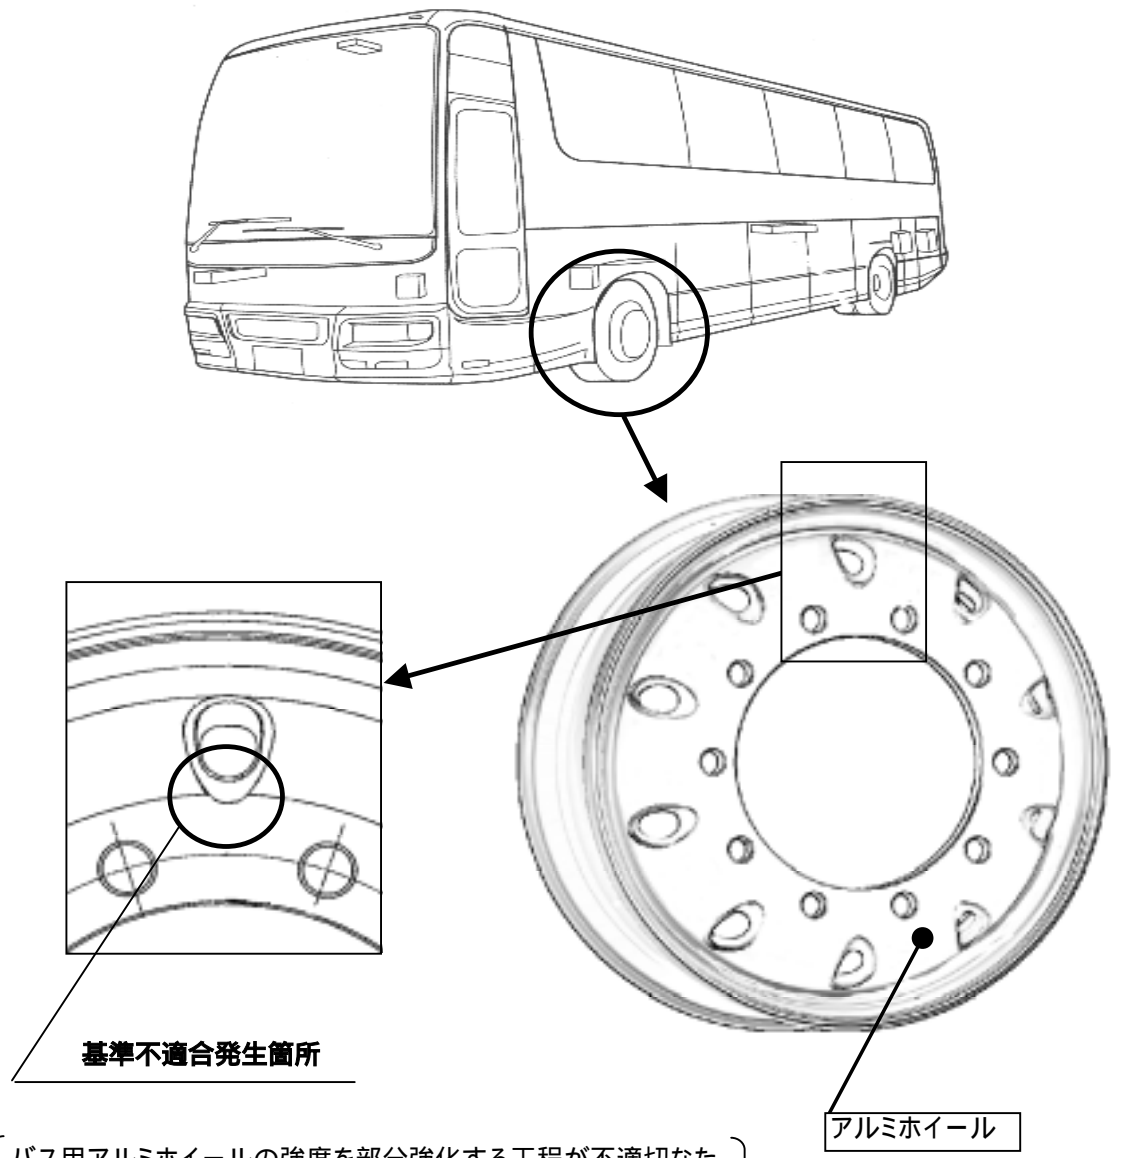
バス用アルミホイールの強度を部分強化する工程が不適切なため、当該ホイールの飾り穴部に引張応力が発生しているものがある。そのため、走行中に受ける負荷によりホイールが損傷するおそれがある。

対象ロット番号：  
「01 10 24」～「03 3 25」

**改善の内容**  
ディスクホイールのロット番号を確認し、対象のものはディスクホイールを対策品に交換する。
