# 地域開発実務セミナー（第15回）テキスト

## 2. 2. 2 中地震における宅地被害の事例

### (1) 鳥取県西部地震における宅地擁壁被害事例

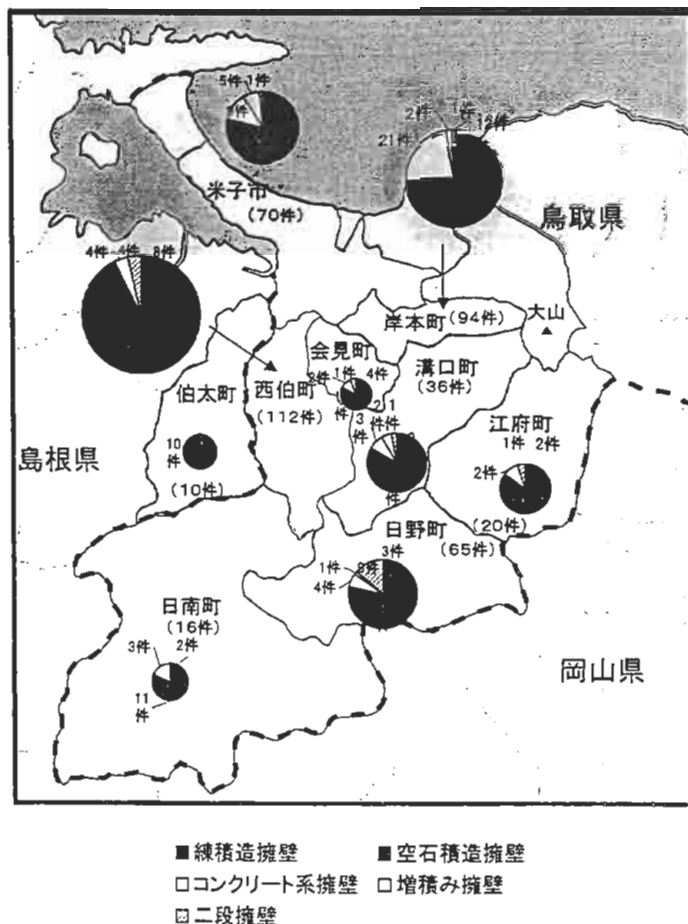
図-2.2 宅地擁壁地震被害状況

宅地擁壁被害調査は、図-2.2に示すように鳥取県内7市町村の米子市70件、岸本町94件、会見町17件、江府町20件、日野町65件、西伯町112件、日南町16件及び島根県伯太町10件、溝口町36件の総数440件について行われた。図-2.2は各市町村での被害件数を円グラフの大きさ(大～小)で示し、それぞれの宅地擁壁の種類を区分けしたものである。この図から被害のほとんどが空石積擁壁で震源地付近から南北方向の断層方向に帯状分布していることがわかる。

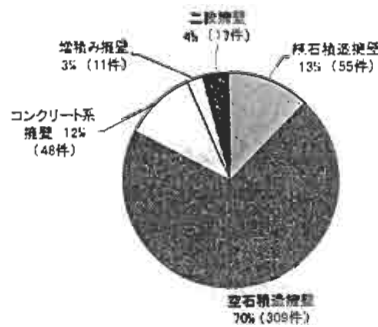
図-2.3 鳥取県西部地震による擁壁種類別分類 (総件数 440 件)

宅地擁壁の種類は、図-2.3 からわかるように空石積造擁壁が70%を占め、練石積造擁壁が13%、コンクリート系擁壁が12%である。図-2.4 は、この各擁壁の種類ごとに細分類したものである。練石積造擁壁では、コンクリートブロックが63%を占め非常に多く、間知石が13%と少なくなっている。空石積造擁壁では、間知石が30%、玉石積が28%、くずれ石積が28%と同じ割合になっている。コンクリート擁壁はL(逆T)型現場打ちが34%、L(逆T)型プレキャストが22%、重力式が13%となっている。増積み擁壁は、増積部分の被害が91%で下部擁壁を含めた被害が9%となり、増積部分の被害が非常に多いことがわかった。二段擁壁は、上部被害が88%、下部被害が12%となり、増積み擁壁と同様に上部被害が非常に多いことがわかった。

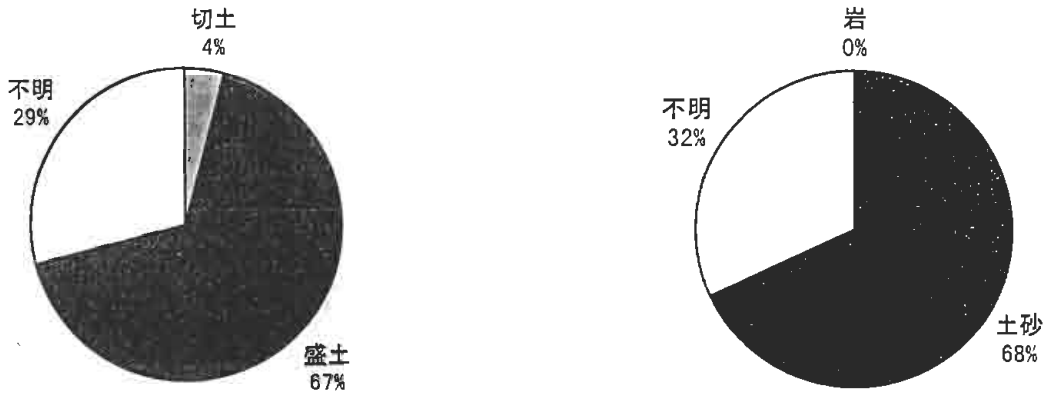
図-2.5 宅地擁壁裏込め地盤の種類 (440件)

宅地擁壁裏込め地盤の種類は、図-2.5に示すように、不明箇所29%を除いて切土地盤が4%しかなく、残り67%が盛土地盤となり、切土地盤に対し緩く締まっていない地盤のため地震動の影響を強く受けていることがわかる。

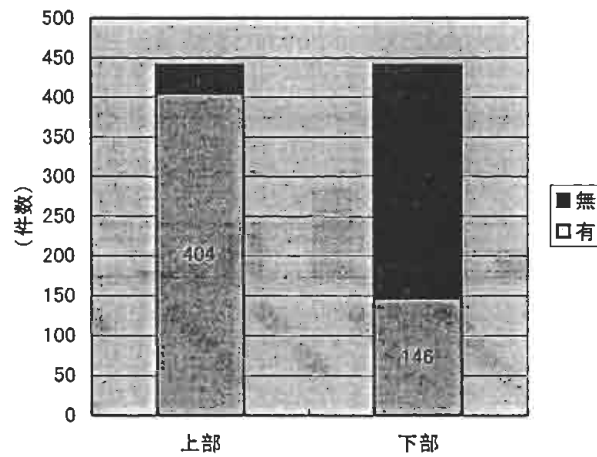
図-2.6 宅地擁壁上側における建物の有無

宅地擁壁の被害は、図-2.6に示すように宅地擁壁の上側に建物があるものが92%と非常に多く、建物荷重の影響を直接に受けていると考えられる。また、宅地擁壁のわずかな変状でも建物被害を生じると考えられる。

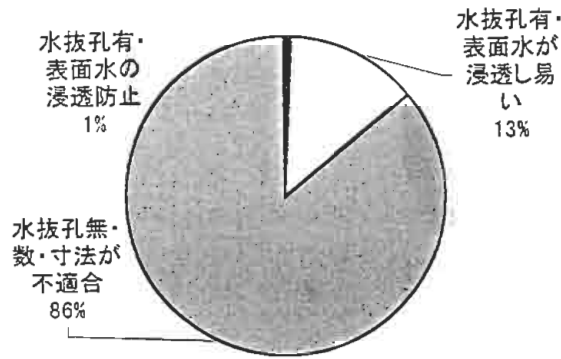
図-2.7 宅地擁壁の水抜き穴の状況

宅地擁壁は、**図-2.7**に示すように、水抜き孔を設置しているものが14%しかなく、残り86%が設置されていないため、宅地擁壁背面の地下水位が高く崩壊に影響を及ぼしたことが考えられる。また、空石積擁壁が7割を占めているため、水抜き穴を設置していないものが多くなったと考えられる。

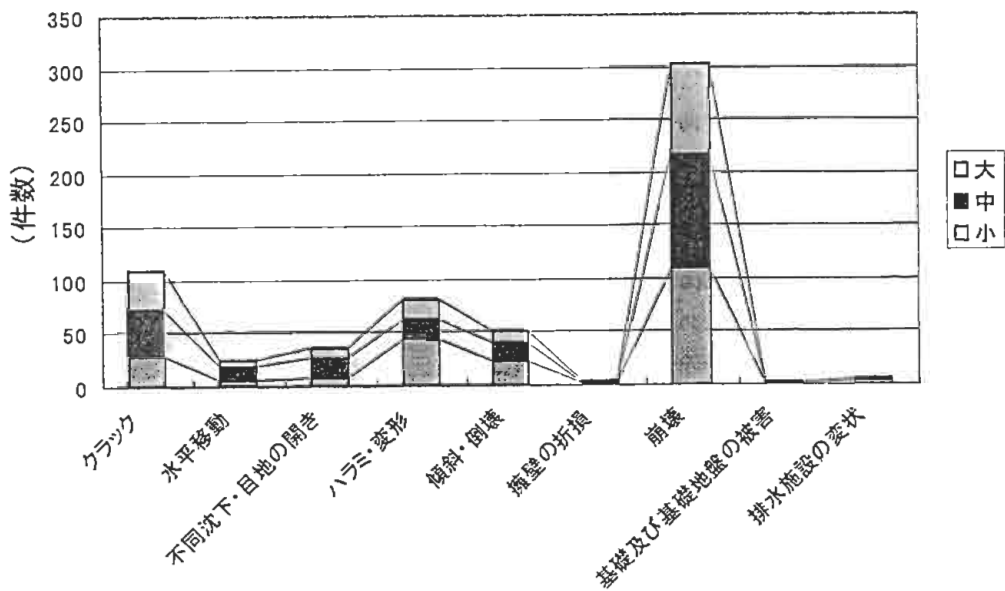
図-2.8 宅地擁壁被害の種類と被害程度

宅地擁壁の被害は、**図-2.8**及び**図-2.9**、**図-2.10**に示すように空石積擁壁の崩壊が50%を占め、クラックが18%、はらみ・変形が13%となっている。なお、この集計は、全数440件に172件の重複項目を加えた612件を母数として分類した。

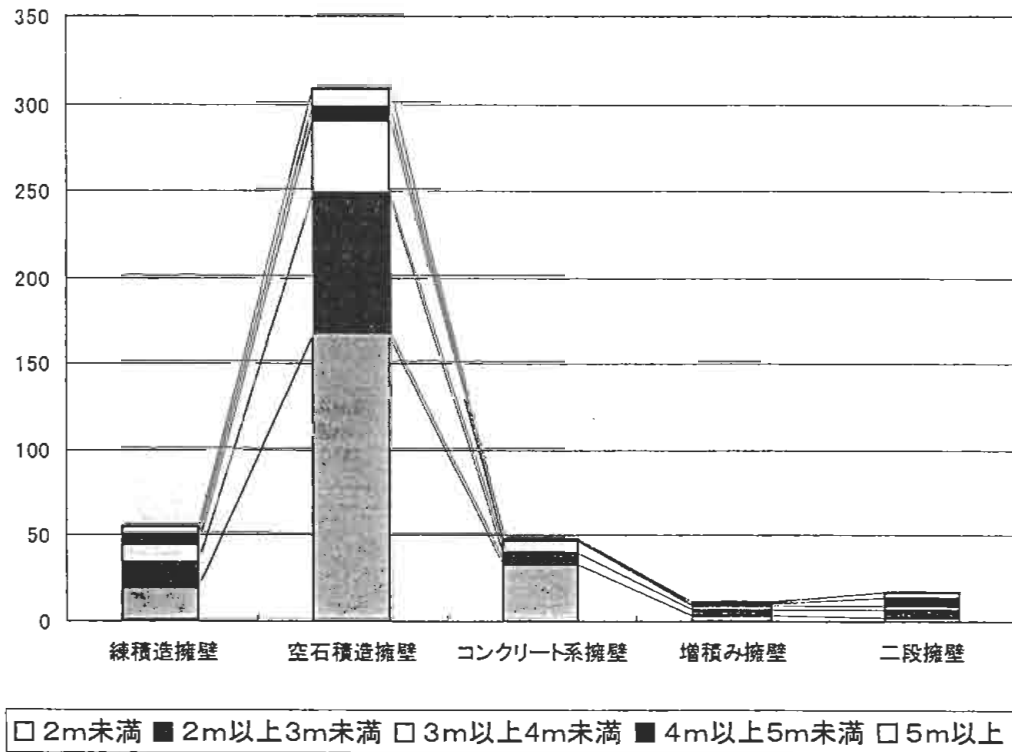
図-2.11 宅地擁壁の種類毎の高さ別分類

宅地擁壁の高さは、図-2.11、図-2.12に示すように全体的に2m未満の低い擁壁が被害を受けているものが多く、コンクリート系擁壁で75%、空石積造擁壁で55%を占めている。コンクリート系擁壁の被害が多い理由として、2m以下については、構造計算を行わずに強度的に弱い断面構造となっていることが考えられる。また、空石積造擁壁では高さが2mを超えるものが4割程度を占めており、被害率も高い。なお、発生率は不明である。

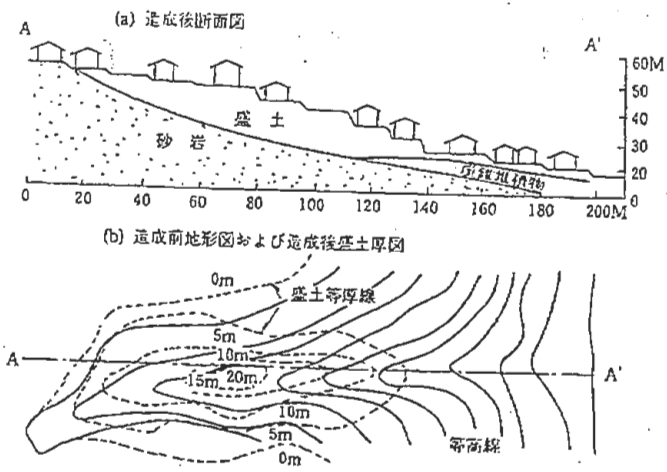
図-2.13 A型造成地の例（仙台市緑が丘団地一丁目）<sup>4)</sup>

- ①A型造成地：急斜面が開析された急峻な谷を完全に埋め立てた上でその谷の流下方向にひな壇を造成したタイプ (図-2.13)
- ②B型造成地：いくつもの尾根や谷をまたがり大規模な切盛工事を行い、広大な人工平坦面を造ることによって丘陵地の地形が全く改変されたタイプ (図-2.14)
- ③C型造成地：丘腹斜面を切盛して幅の狭い段を多数造り出すタイプ (図-2.15)

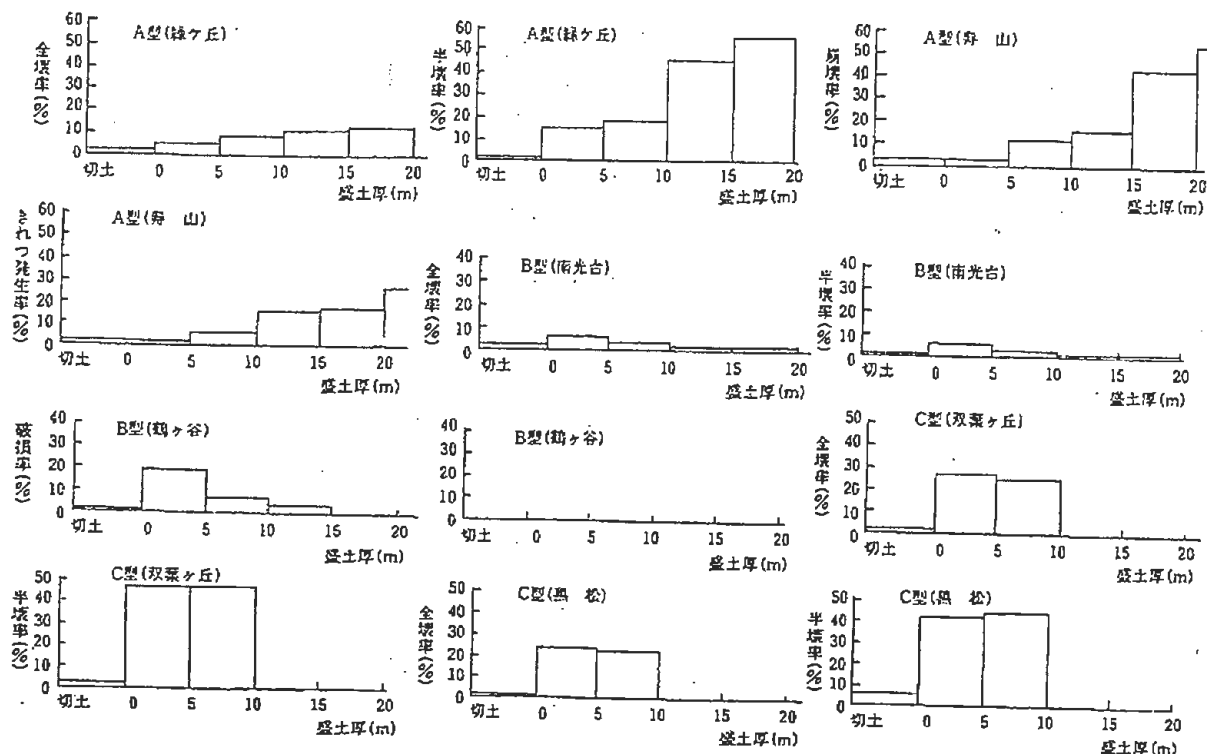
図-2.16 A型及びC型造成地における家屋被害パターン<sup>4)</sup>

- ①A型造成地：盛土厚の増大とともに家屋被害が増大
- ②B型造成地：盛土厚が約5m未満の切盛境において最も震害率が高く、盛土厚の増大とともに減少
- ③C型造成地：切盛境と盛土厚の厚いところでA、B型と同程度の震害率
