2. 3 大地震における宅地被害の特徴

(1) 兵庫県南部地震における宅地擁壁の被害事例

4. 3 宅地擁壁被害調査システムの現状と課題点

4. 4 宅地擁壁耐震診断システムの構築

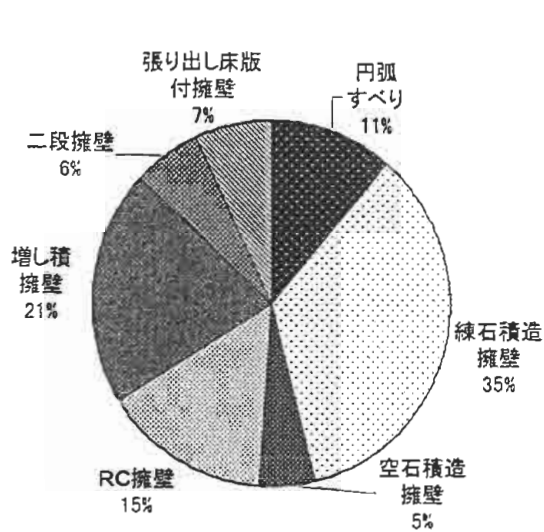
図-2.17 全体被害状況の割合

図-2.17は、著者らが住宅・都市整備公団より依頼を受けて取りまとめた兵庫県南部地震直後に2回に渡って行われた「宅地防災支援団」の被害調査結果⁵⁾を基に宅地擁壁被害1,218件を抽出して主に兵庫県の神戸市、西宮市、芦屋市、河西市の宅地造成地における被災擁壁、形態別割合を示したものである。この図から練石積造擁壁が35%、増積擁壁が21%と被害の大半を占めている。既存不適格擁壁は、前述の増積擁壁に加え、2段擁壁6%、張り出し床版付擁壁7%、空石積造擁壁5%と全体の約4割を占めている。

また、宅地擁壁全体を含む円弧すべりが11%、強固なRC擁壁も15%を占めることから地震力の大きさが、擁壁の被害に直接影響していることが考えられる。図-2.18の練石積造擁壁の被害割合は、クラック発生が全体の73.5%、はらみの発生が21%を占めている。表-2.4は、宅地擁壁被害を擁壁種類ごとに被害形態別件数で表したものである。

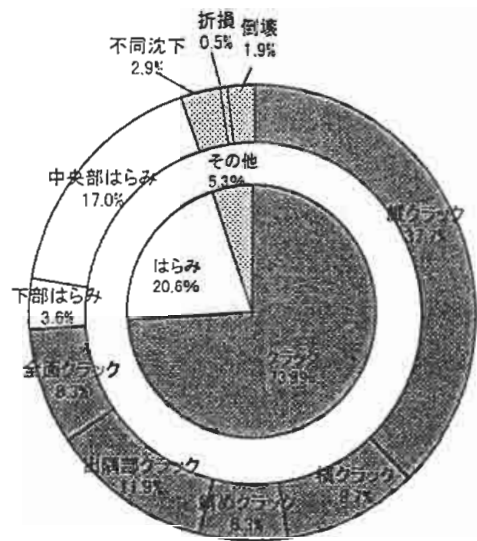
図-2.18 練石積造擁壁の被害割合

練石積造擁壁の被害の割合を見ると、クラックとはらみが多く、組石造擁壁の限界を感じさせる。これら練石積擁壁の中には老朽化による変状をきたしているもの、高さが 7 m を越えるようなものもあり、また、急峻な地形での一般宅地は擁壁による用地確保を図るため増積み、2 段擁壁、張出し床版付擁壁など既存不適格なものが多いためである。擁壁高さの高いもの（3 m 程度以上）については極力 RC 擁壁で施工すべきである。練石積擁壁で、クラック・はらみが多数を占める既存不適格の擁壁が多いことは、施工不良とも相まって開発許可の段階と建築許可申請時のチェックを一体的に行なわなければならないことを示唆している。

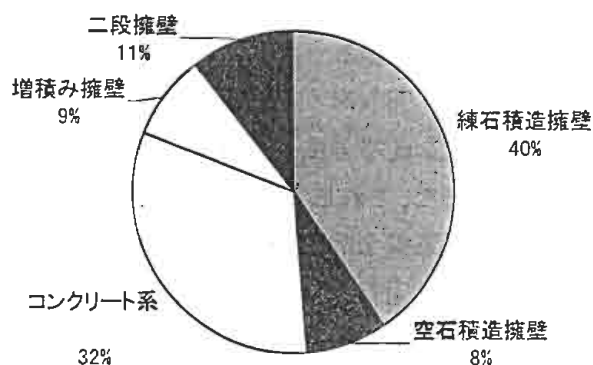
図-4.12 宅地擁壁の種類

兵庫県南部地震での宅地擁壁の被害は、種類別分類で、練石積造擁壁が37%、増積み擁壁が28%、コンクリート系擁壁が15%となっている。一方、図-4.12では、今回の宅地擁壁老朽化調査結果で練石積造擁壁が40%と同一の値に対し、増積み擁壁が9%少なく、コンクリート系擁壁が32%と非常に多くなっている。また、既存不適格擁壁の空石積擁壁、増積擁壁、二段擁壁が28%と多い。

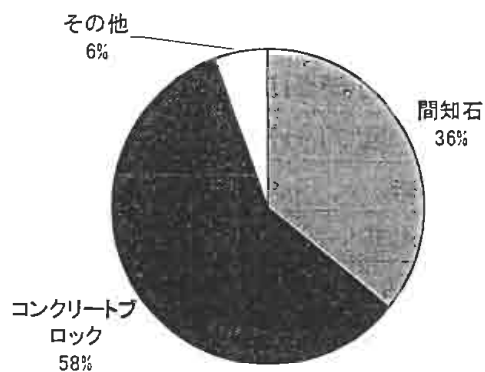
図-4.13 練石積造擁壁の種類

練石積造擁壁は、コンクリートブロックが58%と多く間知石は36%と少なかった。ただし、練石積造擁壁の中にも宅地造成等規制法と同一断面とは限らず、これらの中にも断面の薄い宅地として危険なものが含まれていると考えられる。

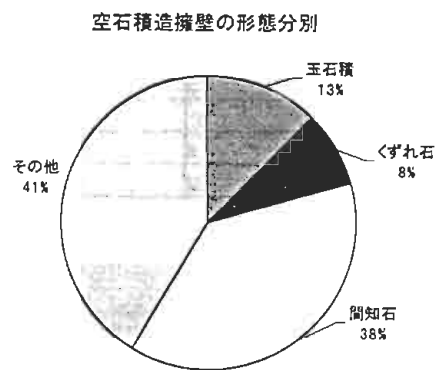
図-4.14 空石積造擁壁の種類

空石積造擁壁は、間知石積が38%と多く、玉石積が13%、くずれ石積が8%で、その他が41%を占めている。空石積造擁壁は、地震時に耐力が無く、特に玉石積、くずれ石積が多く宅地の危険性が高いことが顕著となった。

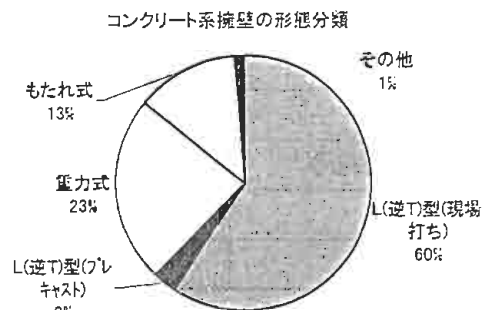
図-4.15 コンクリート系擁壁の種類

コンクリート系擁壁は、L(逆T)型現場打ちが60%と多く、重力式が23%、もたれ式が13%を占めている。L(逆T)型プレキャスト擁壁の被害は、築造期間が短いことから、今のところ3%と少なくなっている。

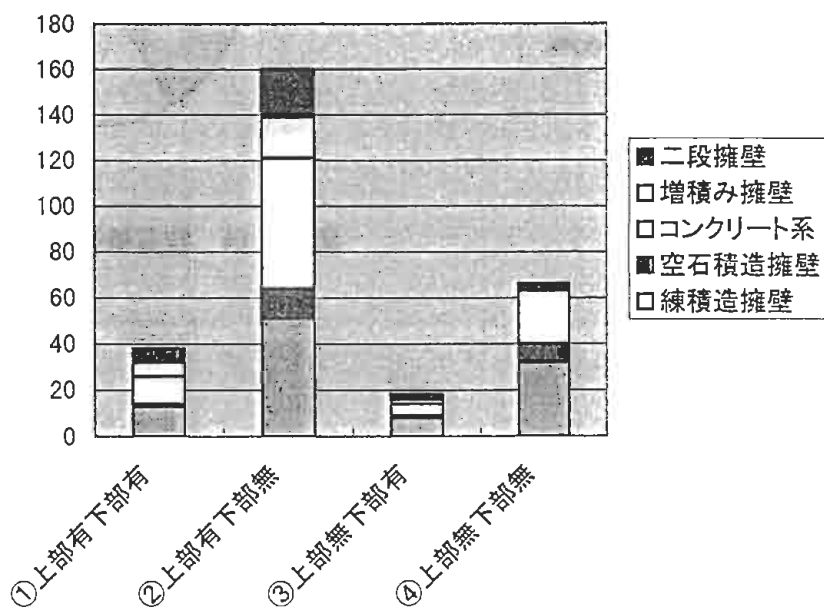
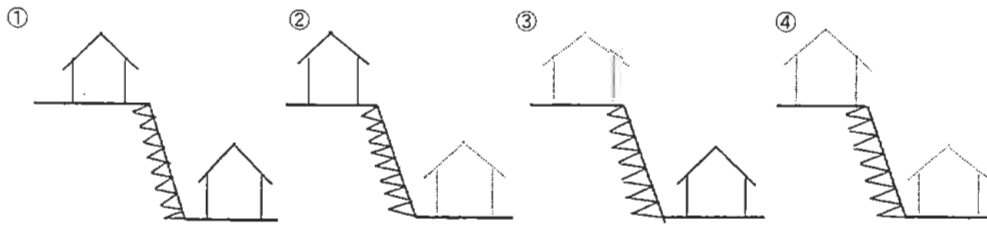
図-4.16 宅地擁壁周辺の建物状況

宅地擁壁上盤の建物があるものが69%であり、建物荷重の影響も受け宅地擁壁のわずかな変状でも建物被害を生じると考えられる。

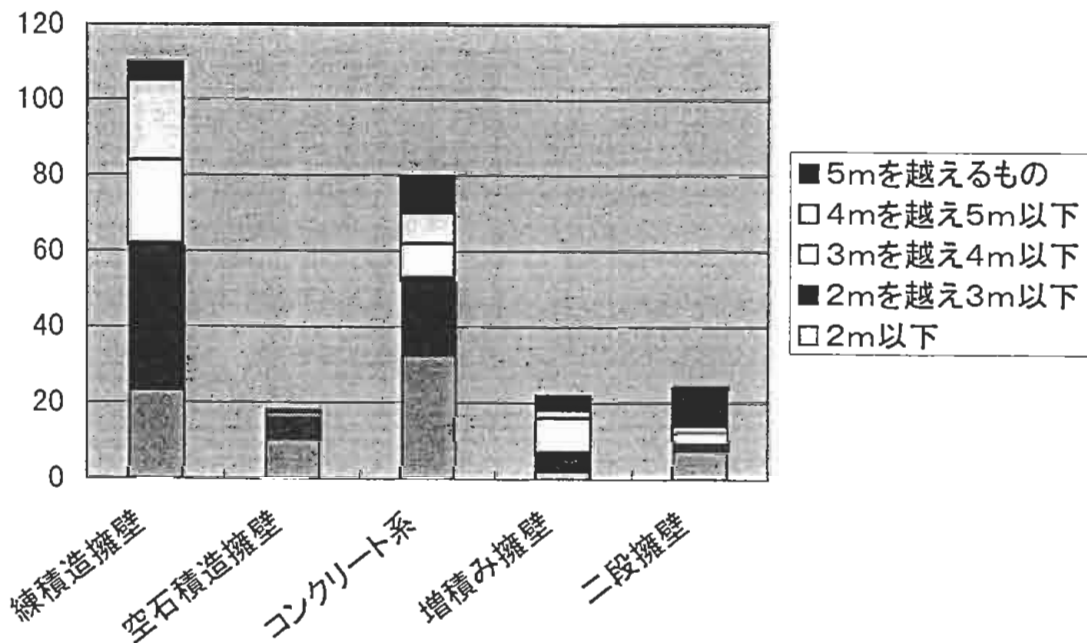
図-4.17 宅地擁壁種類別高さの割合

練石積造擁壁及び増積み擁壁は、高さにかかわらず、均一の割合となっているが、コンクリート系擁壁は、高さ 3m 以下または、5m を越えるものが多くなっている。空石積造擁壁は、4m 以下が多く、二段擁壁は 5m を越えるものが多くなっている。

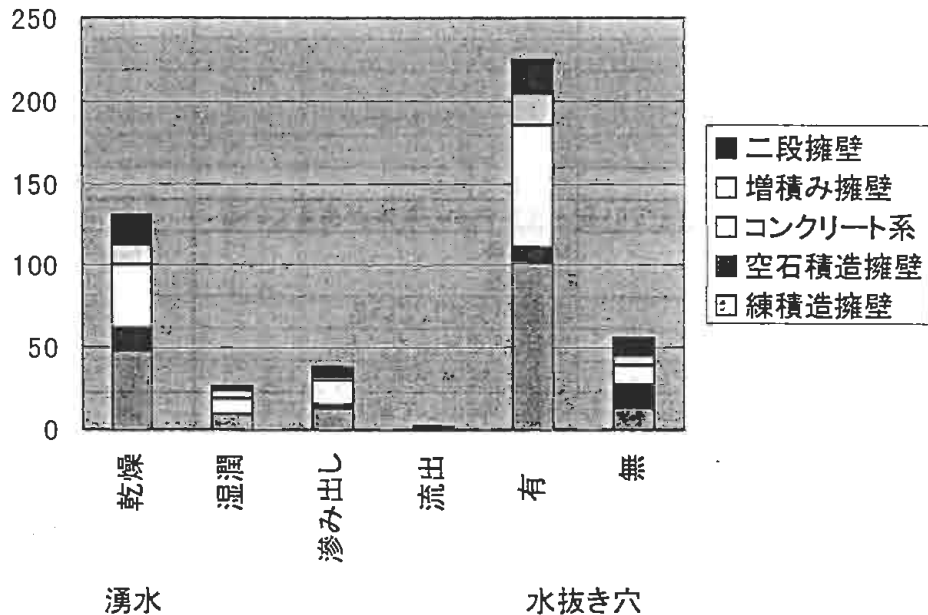
図-4.19 宅地擁壁の種類毎の湧水及び水抜き穴の状況

湧水を生じているものは、湿潤が13%、滲み出しが多く19%、流出がほとんどないが1%であった。また水抜き穴のないものが20%を占めている。したがって、宅地擁壁背面の地下水の上昇が宅地擁壁の老朽化に及ぼしていることが考えられる。特にコンクリート系擁壁のうち、鉄筋コンクリート（RC）擁壁は、クラックから水が進入し鉄筋腐食に繋がっている可能性が高い。二段擁壁は既存不適格の構造でさらに滲み出しが多く、水抜き穴が無いものが多いなどの状態にある。

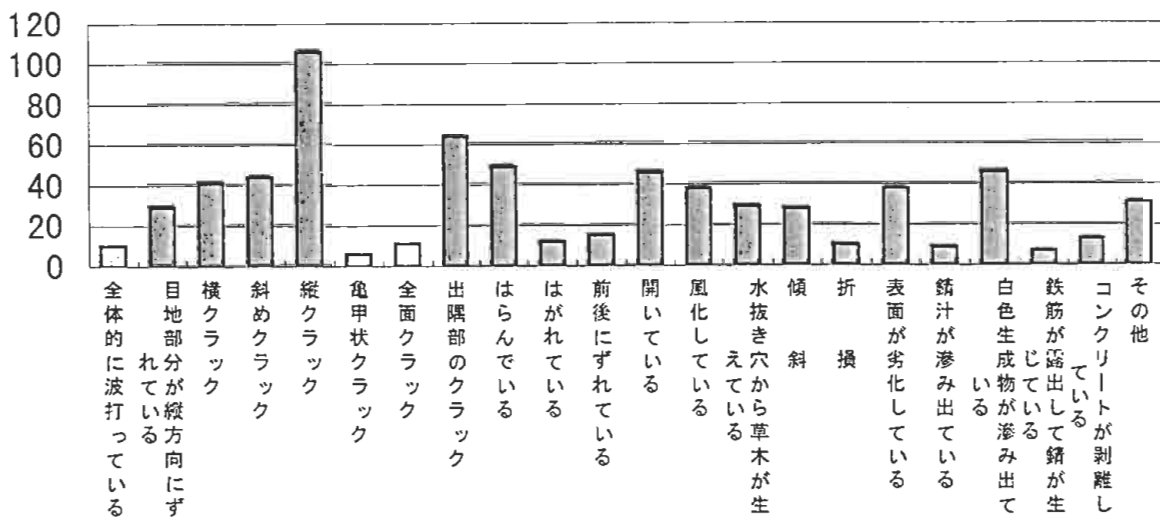
図-4.20 宅地擁壁の劣化状況

劣化状況は、クラックが40%と多く、次に目地の開き等が11%を占めている。また、不同沈下(6%)、はらみ(7%)、風化(5%)、表面劣化(5%)、白色生成物(7%)のしみ出しがみられる。宅地擁壁の劣化状況の大半は、クラック程度に留まっており、既存不適格擁壁である程、載荷荷重等の影響によりクラック変状の割合が増加していることがわかる。また、地震後の際立った被害と異なり、白色生成物によるじみ出し、表面劣化、風化、水抜き穴から草木が繁茂している等が、見受けられる。その劣化原因が多種多様にわたり、また変状程度に対する観察や判断等の評価項目も人によって異なることから、危険度を評価することが非常に困難となっている。

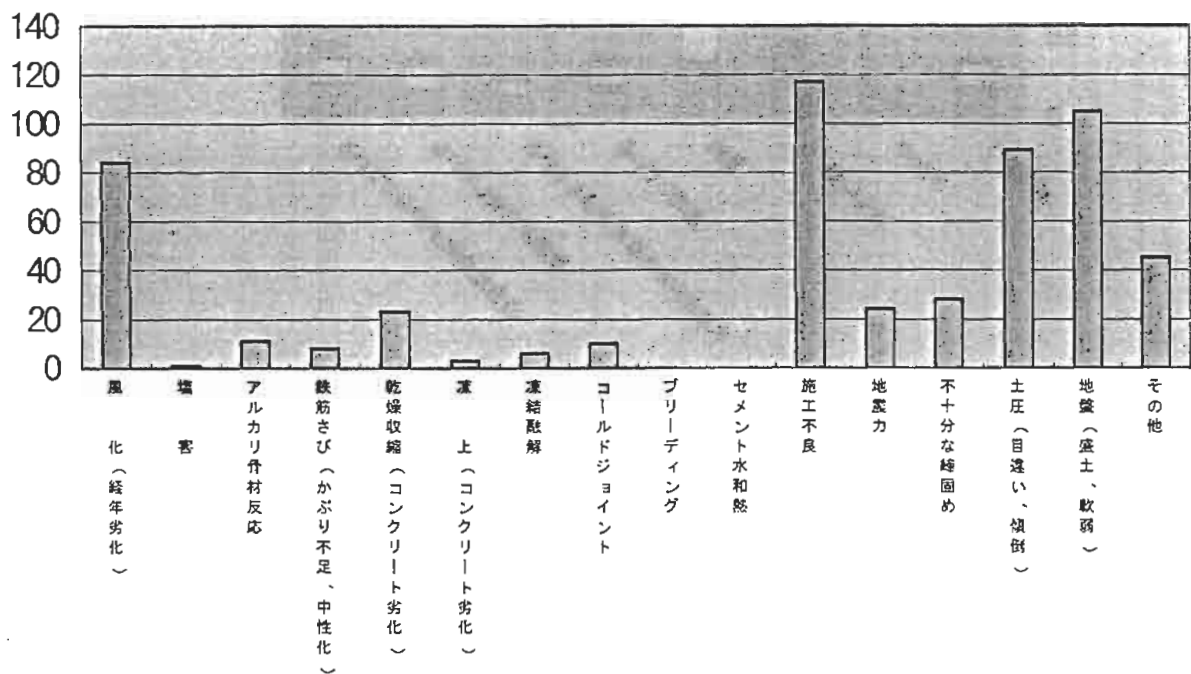
図-4.22 劣化原因別件数

ここで想定される原因については、現地調査者での判断を基にその周辺の環境条件から著者らが新たに検討を加え判断したものを採用した。想定される劣化原因は、施工不良 21%、地盤（盛土、軟弱）19%が多く、さらに土圧（目違い、傾倒）が16%、風化（経年変化）が15%を占めている。

宅地擁壁に変状を及ぼす劣化原因としては、コールドジョイント等の施工不良が非常に多い。次に盛土地盤や軟弱地盤、背後がのり面等の土圧を受けて目地違い等を引き起こしているもの、及び経年変化による劣化（風化）が殆どである。その他にも、不十分な締固め、乾燥、収縮、アルカリ骨材反応、被り不足や中性化による鉄筋さびが見られる。現在は、宅地造成等規制法施行後、40年を経ている程度であるので、どちらかといえば施工不良が目立ち、コンクリート擁壁の劣化も増加しつつある。今後は、想定原因として表面的には変状程度が判断し難いが、以上にあげた諸々の要因が総合的に関与して全体的な劣化が内在した強度の低下が進行しており、一度地震が発生すると、見掛け以上

の破損、崩壊を生じて、人命に及ぼす影響が大きくなることが予想される。

今後、地震による被害を未然に防ぐためには、宅地擁壁老朽化の判断指標を定量的に評価できるようにしなければならない。
