宅地造成技術・宅地開発技術 (下巻)

社団法人 全国住宅宅地協会連合会
社団法人 日本宅地開発協会

3. 2 摊壁

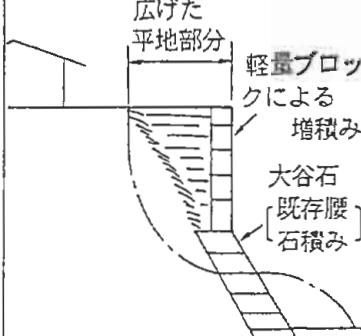
増積みによる倒壊。 土地を広く使用するため来腰石積みを継足することがよく行われるが土圧等が増大して構造上不安定となる。 必ず擁壁の強度を調べ、必要な改良、補強を行なわないと在来石積みまで倒壊することが多い。

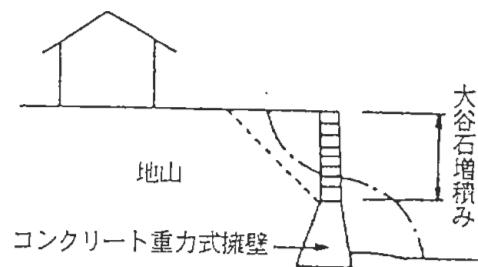
図3・8 コンクリート重力式擁壁の上に大谷石による増積みをして倒壊した例

また、図3・8、図3・9、図3・10は、増し積み擁壁の倒壊例で、崩壊の原因「がけ上端に続く地盤面への載荷重」の例である。

コンクリート重力式擁壁の上に大谷石による施工不完全な増積みをしたことによる倒壊(図3・8)、大谷石の上に強固なコンクリートブロックを積んだため、材料強度の弱い大谷石のところで倒壊(図3・9)、強度的に問題外の建築用軽量ブロックによる増積みの倒壊(図3・10)等、「増積み」は、根本的に危険なものであるから、やむを得ぬ場合にも、専門家に相談するなどして、対策を立てなければならない。

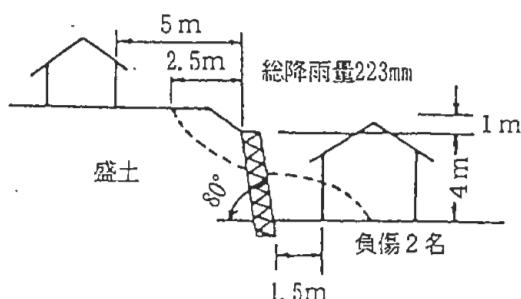
図3・11 技術的検討の十分でない擁壁の倒壊

図3・11の例は、宅地造成等規制法以前に造られた擁壁で、それまで石積みは長年の経験と勘に頼っていた傾向が強く、それも他所で無事だったからという理由でその場所の特殊性をあまり考えずに施工する傾向さえも見受けられることが時たまあったが、この倒壊も擁壁の構造不良、施工不完全の一例といえよう。
