③ 新潟県中越地震における宅地擁壁等の被害

平成 16 年新潟県中越地震被害調査の報告

（株）千代田コンサルタント 東京支店 技術 3 部 構造 4 課 橋本 隆雄

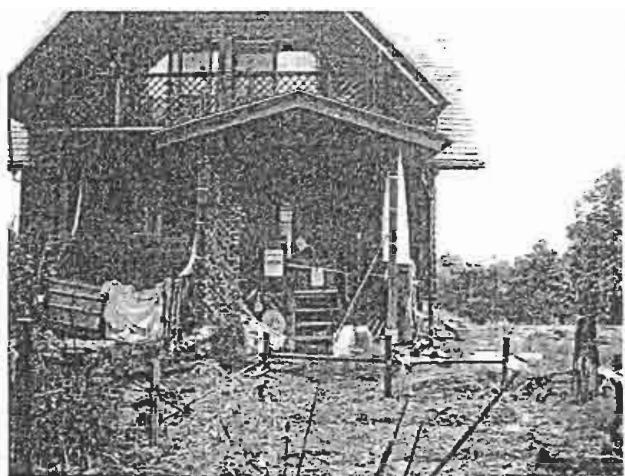
住宅地が背後地盤のすべりにより傾斜している

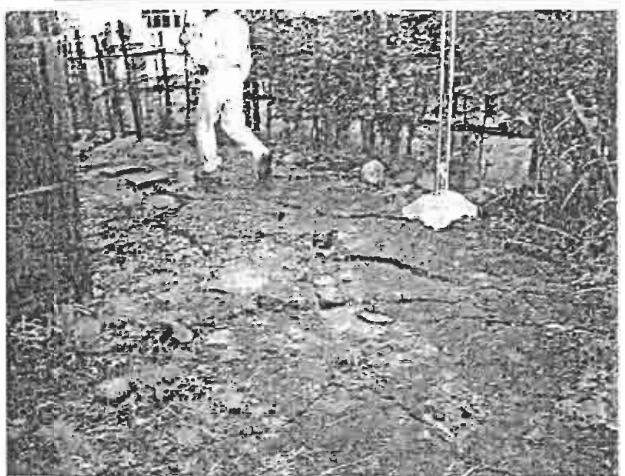
宅地地盤に多数の地割れあり

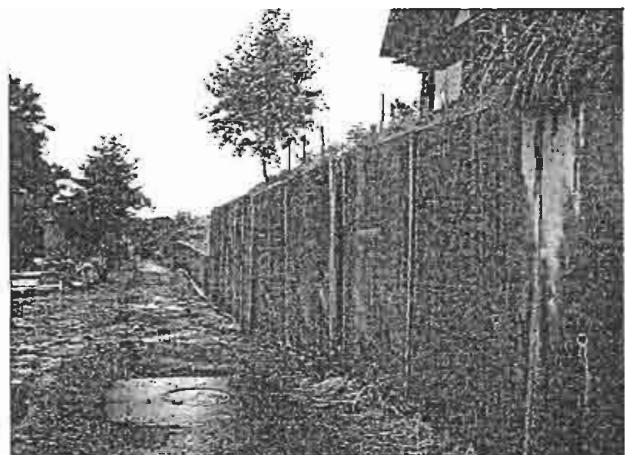
地盤変状によりL型擁壁が滑動している

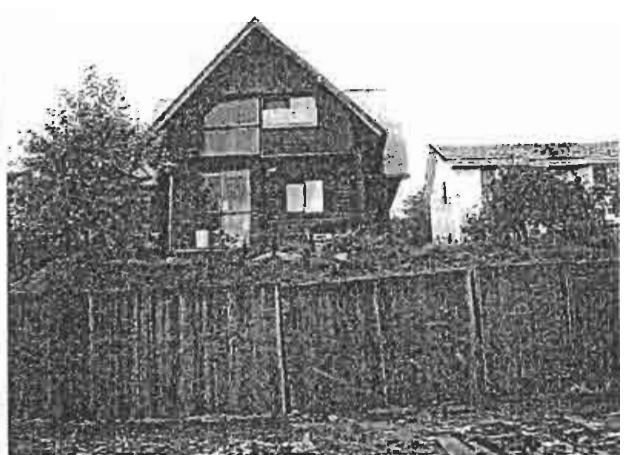
宅地地盤が沈下し、L型擁壁に段差ができた

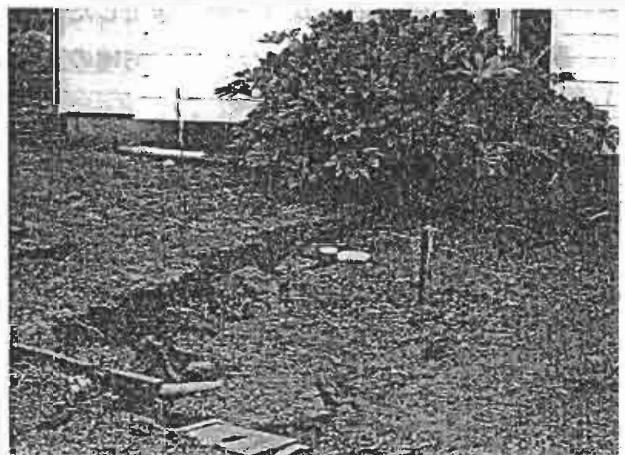
宅地地盤の段差により住宅地に沈下・傾斜を生じている

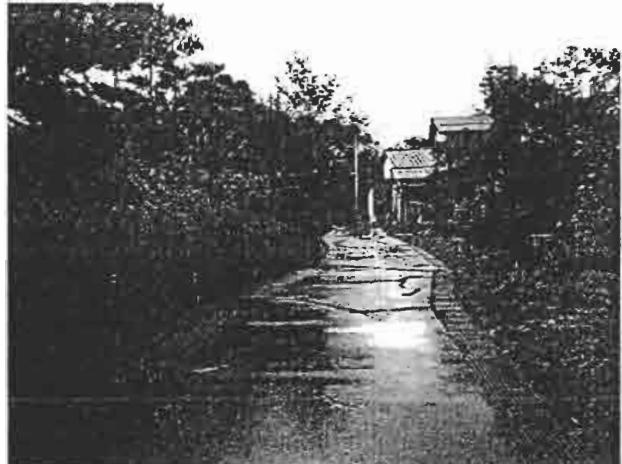
宅地地盤の地滑り変状が団地の上部のテンションクラックから下部の道路まで至っている

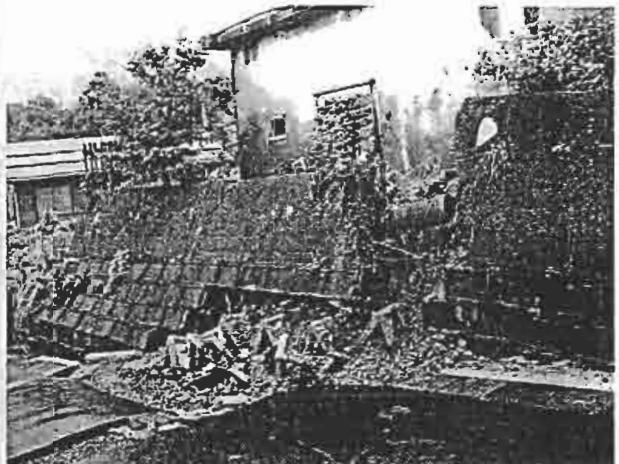
地滑りにより擁壁が崩壊した。胴込・裏込コンクリート及び裏込め採石がない

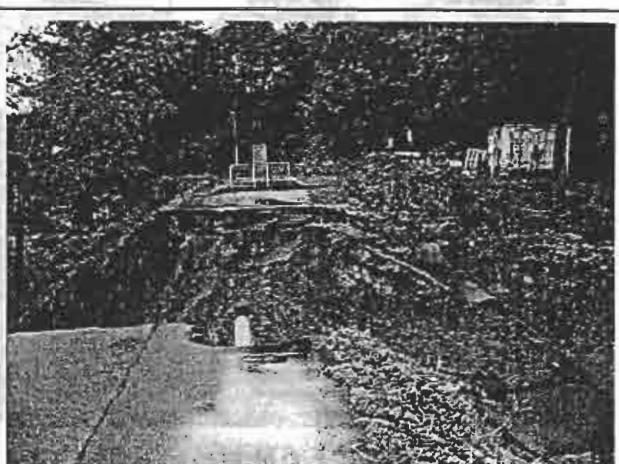
7月の台風の影響で堤体が崩壊した

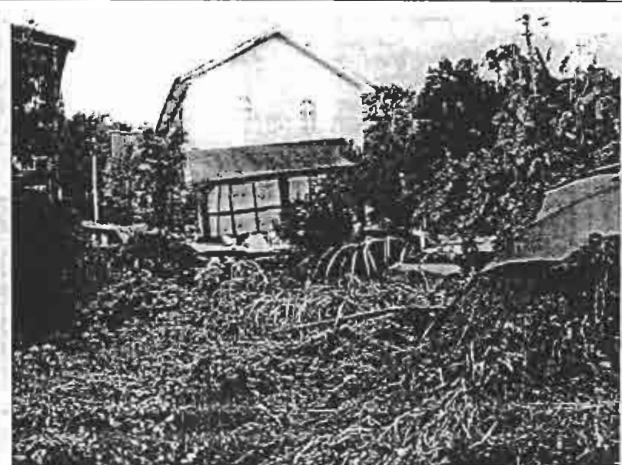
団地の進入道路である盛土が崩壊した

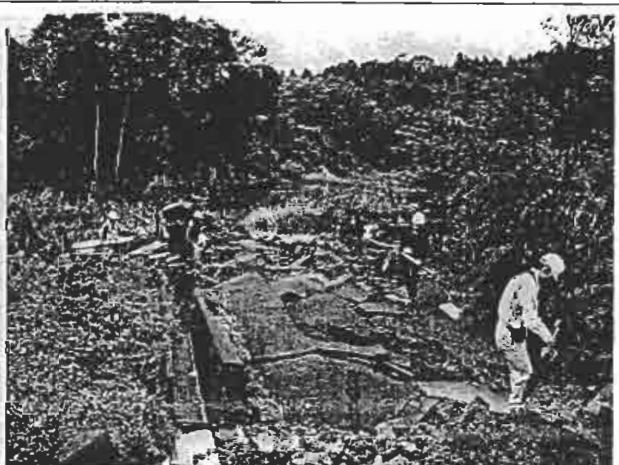
鶴ヶ丘団地は、団地の下流に調整池があり、地形的に元々地滑り地形であったことが想定される。この池は7月の水害時にすでに破堤している。調整池の周りの団地への道路は大規模な地滑りにより調整池に向かって最大30m程度滑動し盛土部分が崩壊し、宅地も地盤変状により地割れにより引き裂かれたものや崩壊したものが多く見られた。

大規模な地滑りにより調整池に向かって最大 30m程度滑動し盛土部分が崩壊した

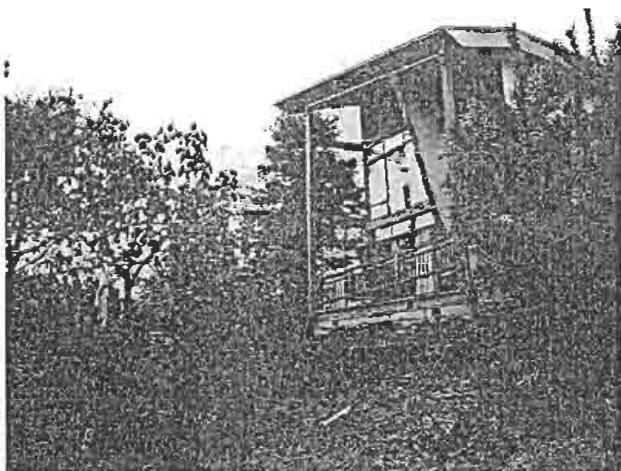
地滑りにより住宅地の基礎が露出している

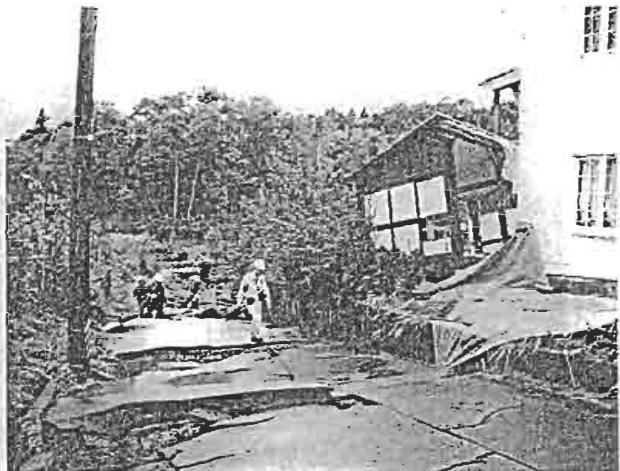
地滑りにより調整池(ため池)側に流動している。

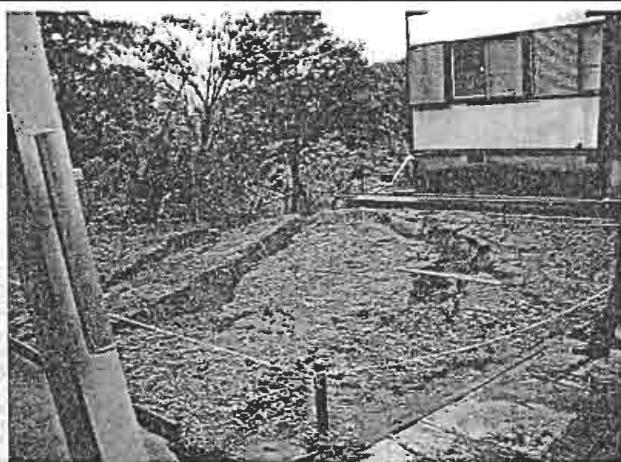
宅地も地盤変状により地割れにより引き裂かれたものや崩壊した

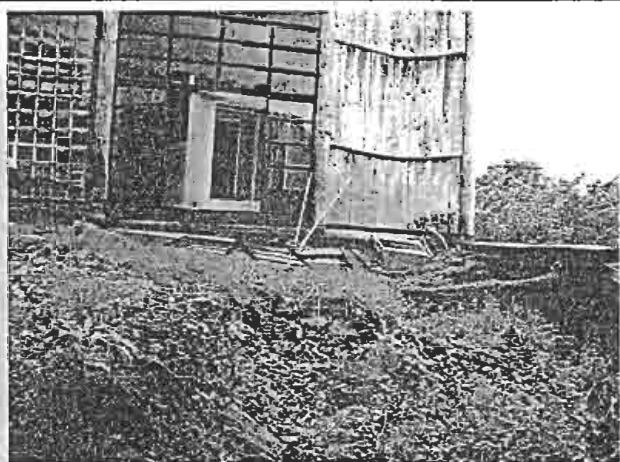
宅地地盤の崩落により段差が生じ、住宅地が傾斜している

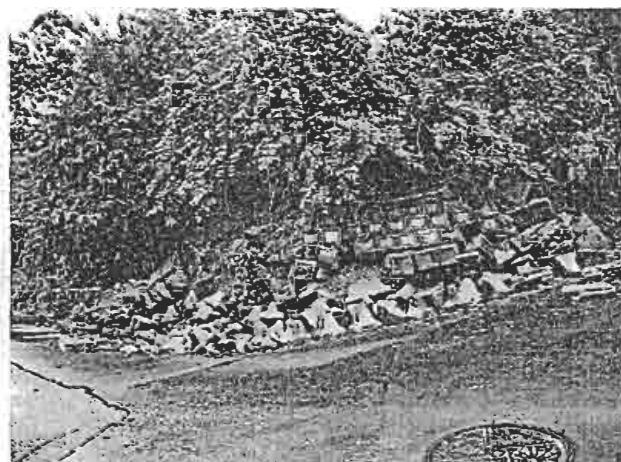
コーナー部の擁壁は崩壊している

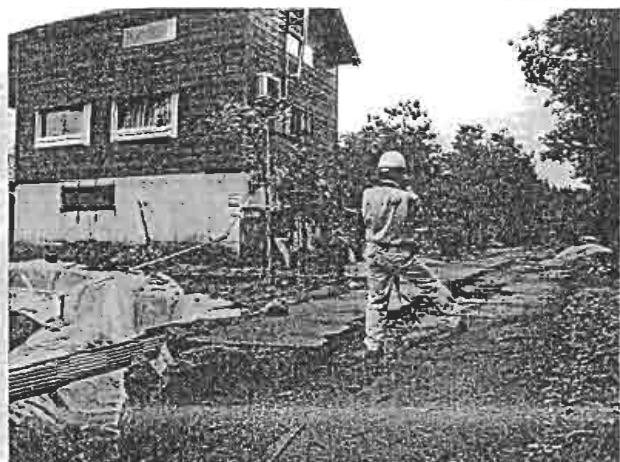
地滑りのテンションクラック(ビニールシート掛け部分)に大きな段差・沈下を生じている

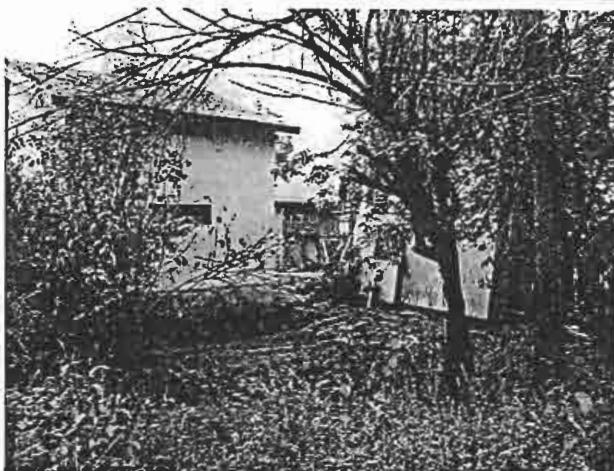
住宅地の間に大きな段差を生じ、家屋が傾斜している

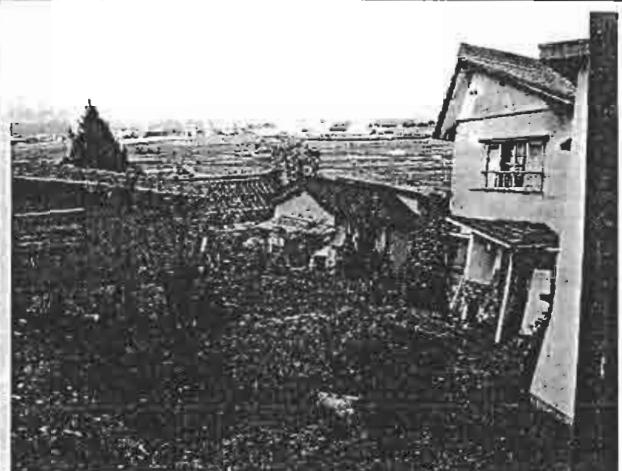
住宅地の間に大きな段差を生じ、家屋が傾斜している

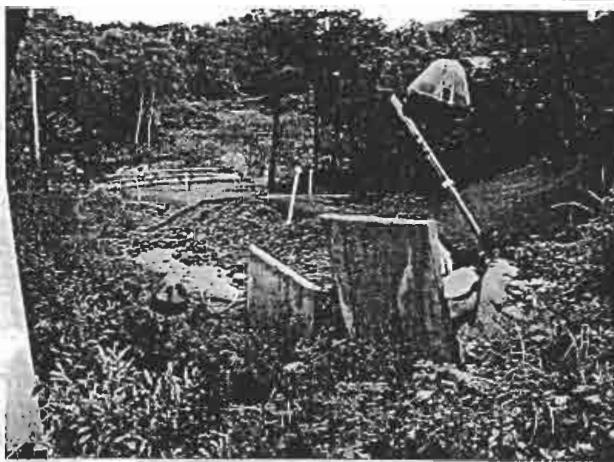
盛土部分のL型擁壁が調整池（ため池）側に流動している

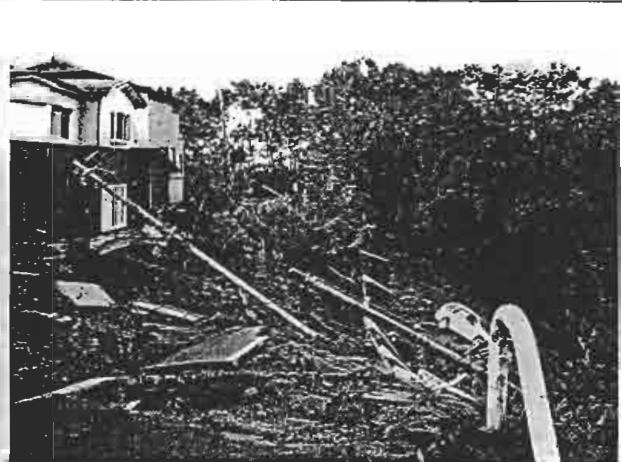
長岡市高町団地  
団地の北東部の盛土斜面が東部に崩壊している

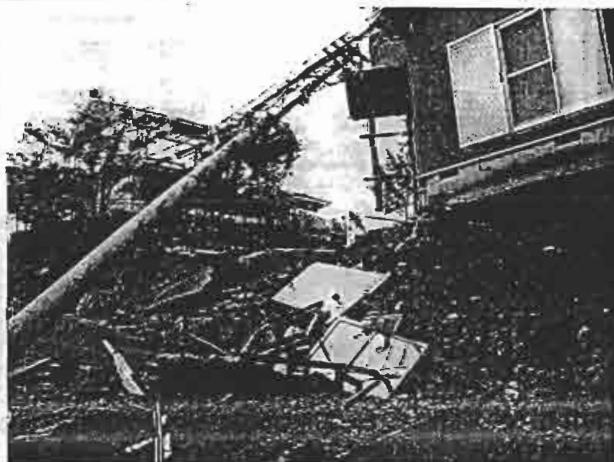
長岡市高町団地：崩壊斜面の天端に住宅地があり、基礎が露出していて非常に危険な状況にある

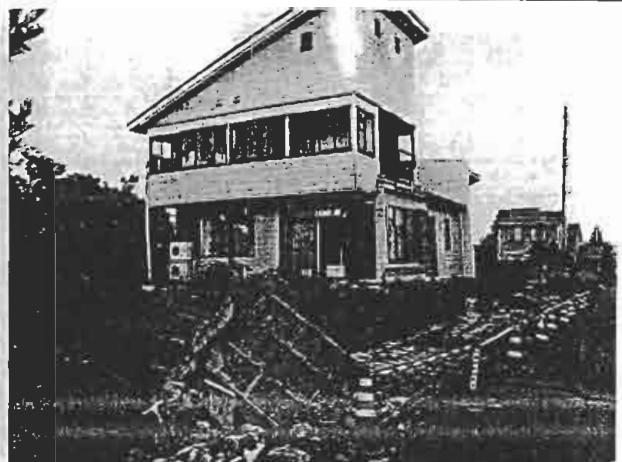
長岡市高町団地：ブロック積を擁壁として使用しているものが崩壊している

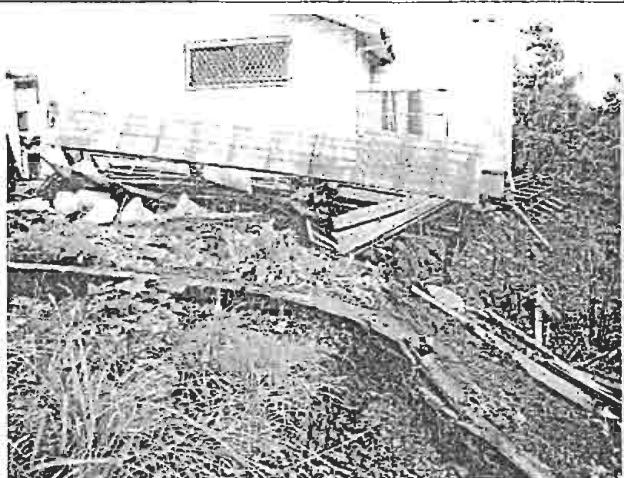
住宅地の基礎部分が崩壊し、家屋が滑り出そうとしている。

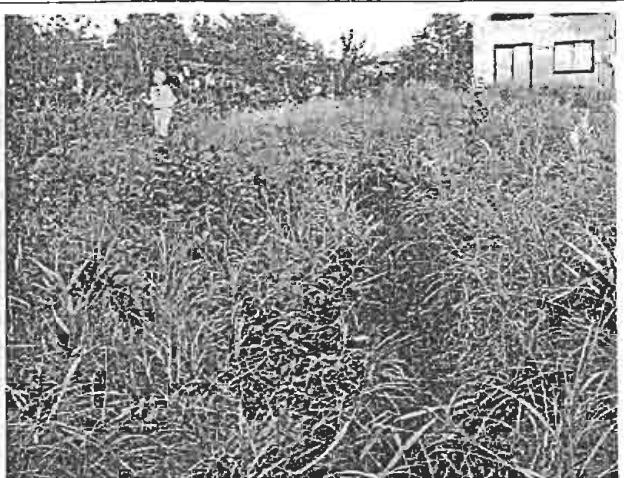
盛土の崩壊現場の隣接の敷地でもテンションクラックが入っている。

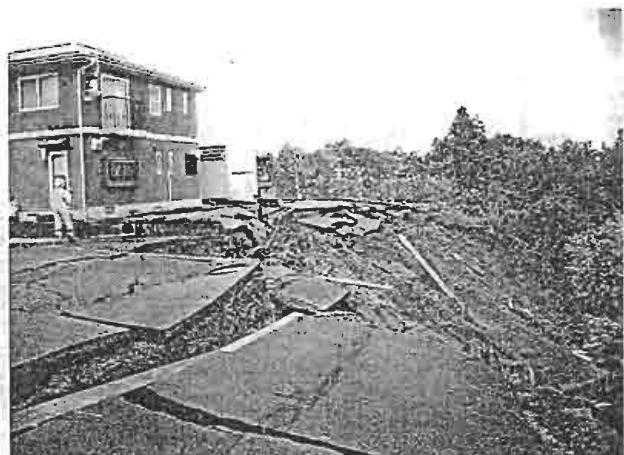
団地の北東部の盛土斜面が東部に崩壊している。

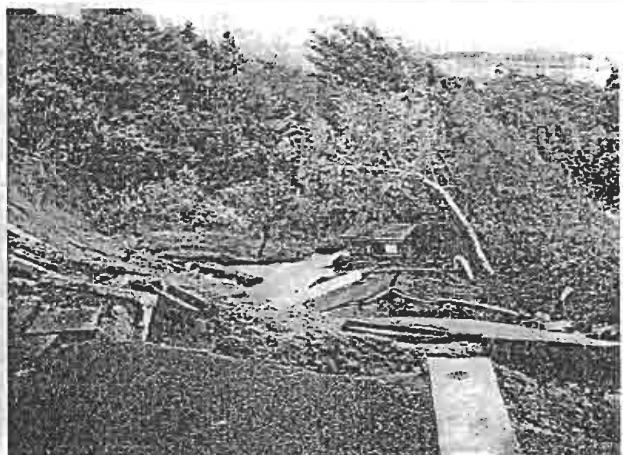
高低差が30m以上もあり、倉庫がスライドしたことから底部の崩壊と考えられる。

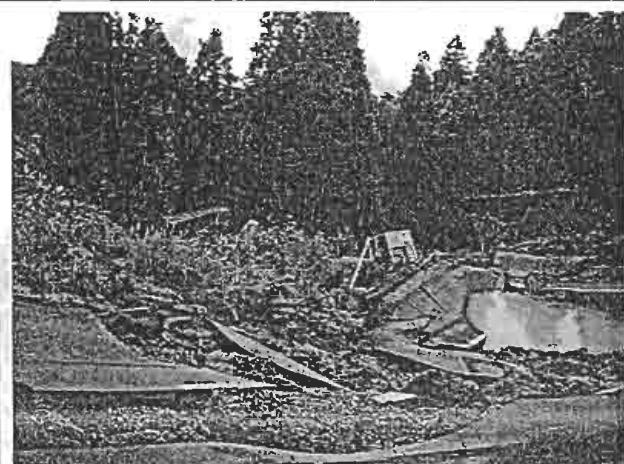
崩壊の下部には、水が溜まっていることから、地盤が粘性土系であり、非常に軟らかかった。

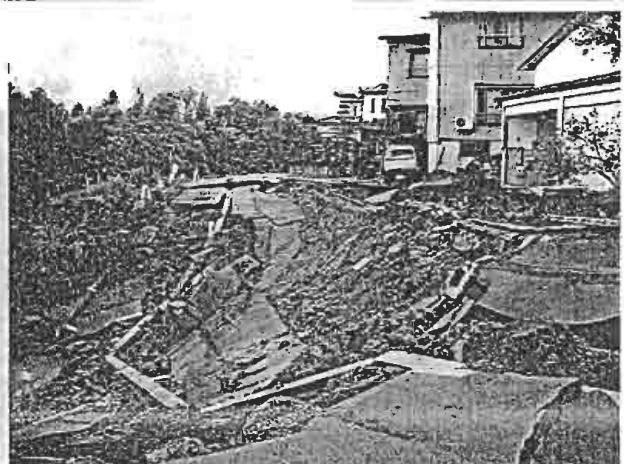
盛土部分が大きく崩壊し、家屋の基礎が露出している。

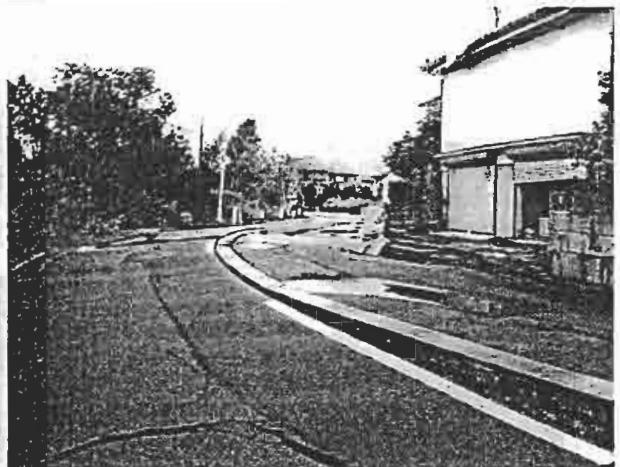
切盛境となる道路のセンター付近から沈下・段差を生じている。

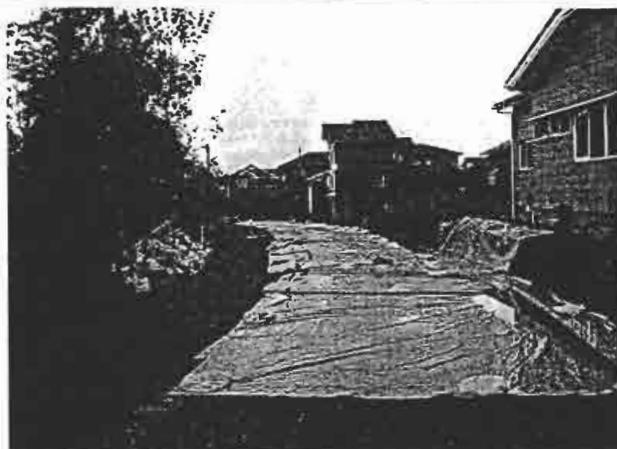
切盛土の境が住宅地よりにあり、クラック・段差を生じている。

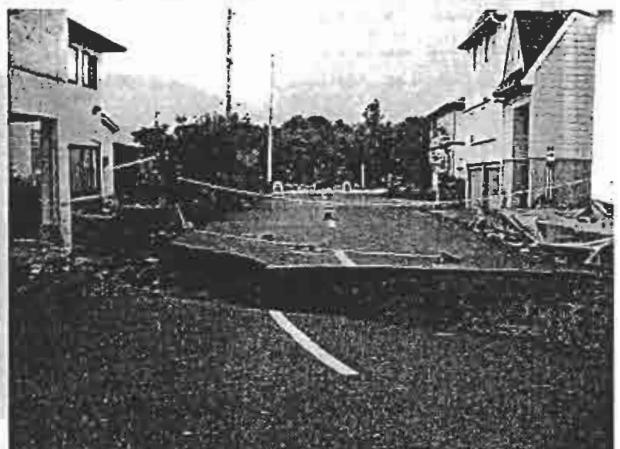
道路途中に大きな段差・崩壊が生じている。

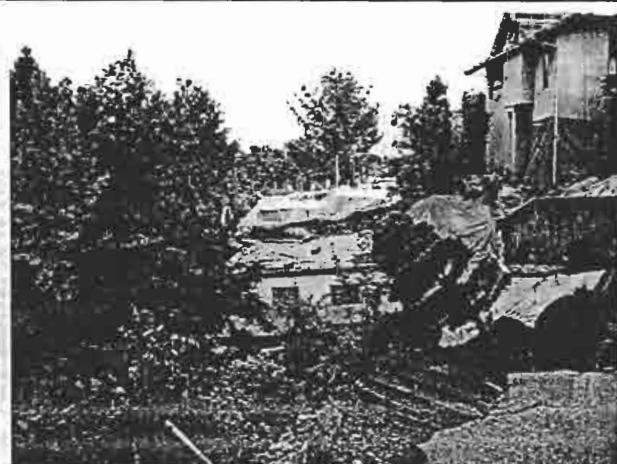
団地の北東部の盛土斜面が東部に崩壊している。

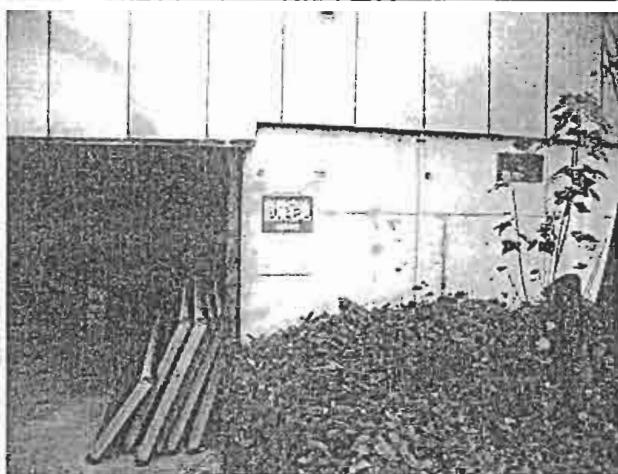
住宅地自体は、健全であるが、背後の斜面が崩壊し、非常に危険と判断している。

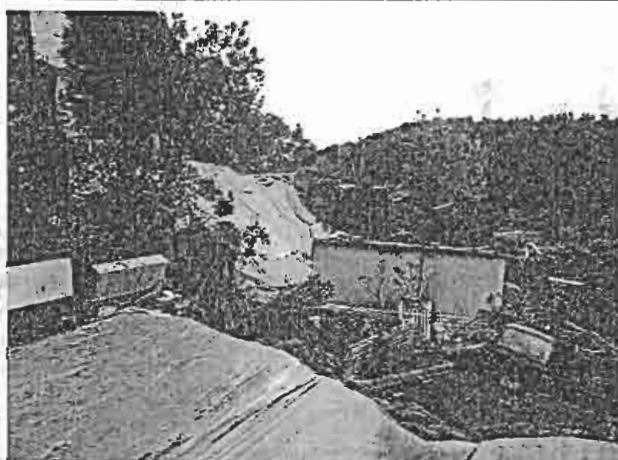
健全な家屋の斜面崩壊が幾度か起こっている様子である。

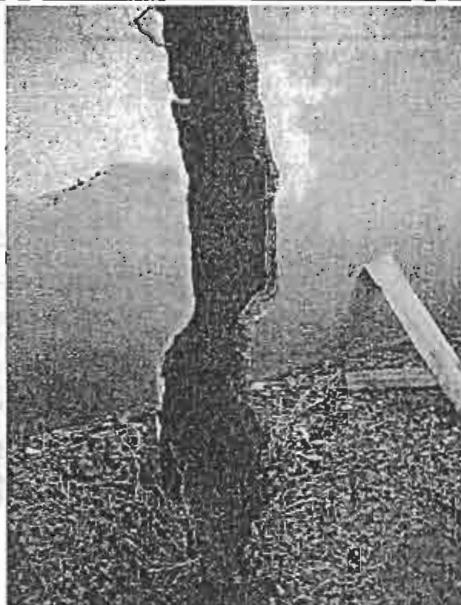
家屋の中に地割れを生じている。

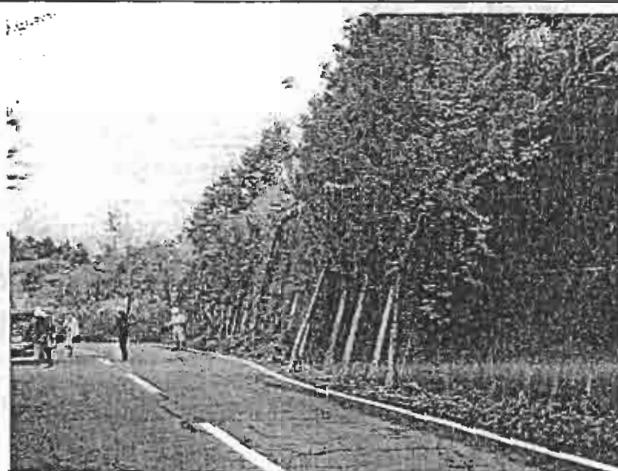
高町団地への進入路に地滑りの隆起現象が見られる。

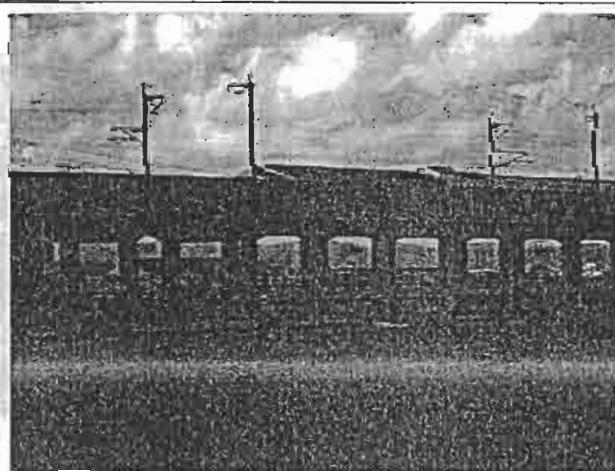
新幹線脱線現場の様子。
