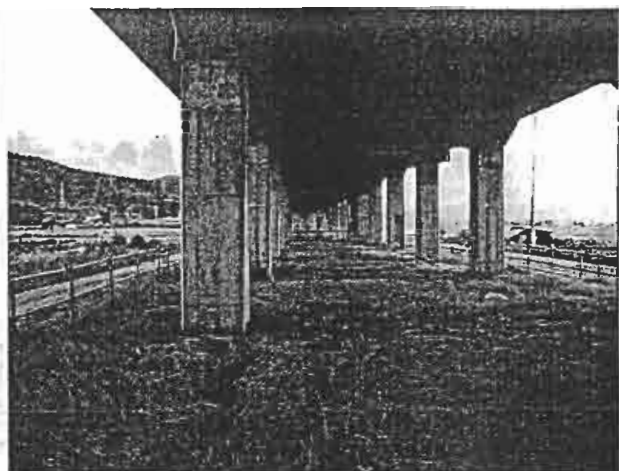
新幹線の橋脚付近の地盤に地割れが生じている。

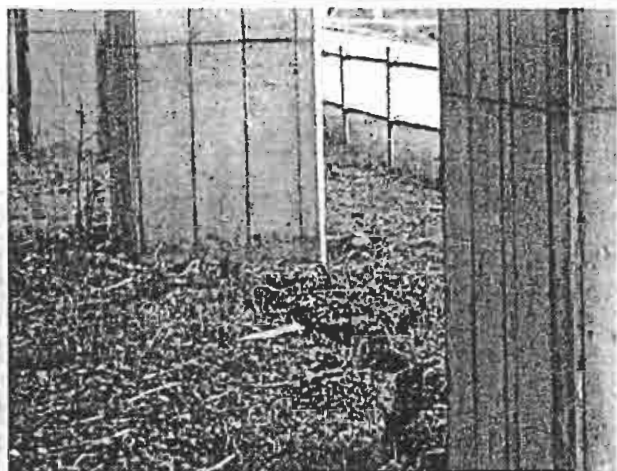
新幹線の橋脚付近の地盤に地割れが生じている。

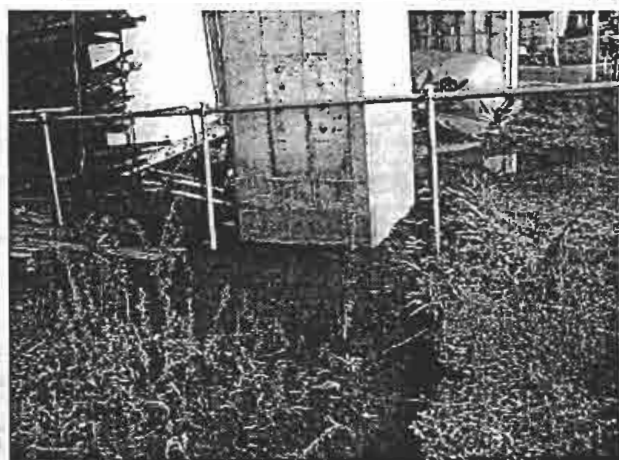
新幹線の橋脚付近の地盤が液状化している。

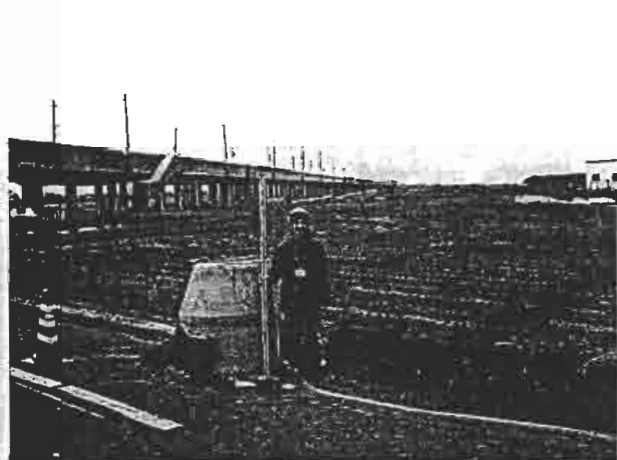
新幹線の橋脚付近の下水道マンホールが液状化により浮き上がっている。

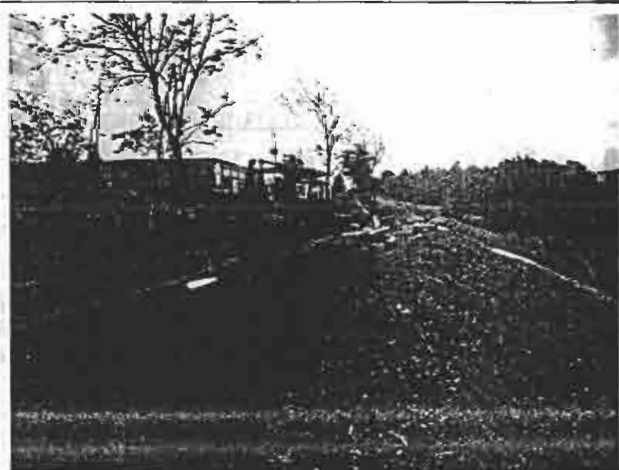
長岡ニュータウン：公園側に滑り出し、道路が陥没している。

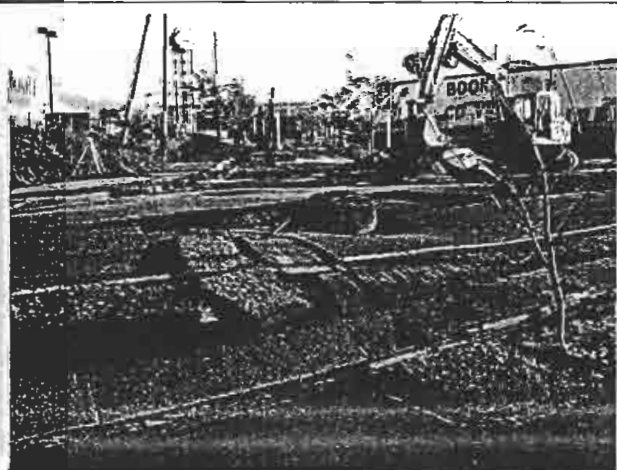
長岡ニュータウン：道路が陥没し、水が溢れている。

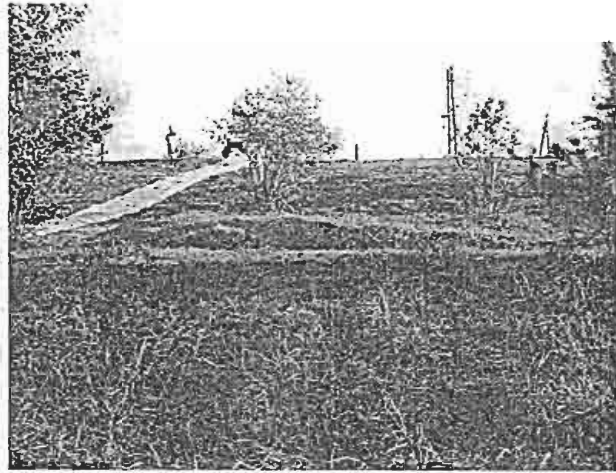
公園側ののり面が中腹で滑り出している。

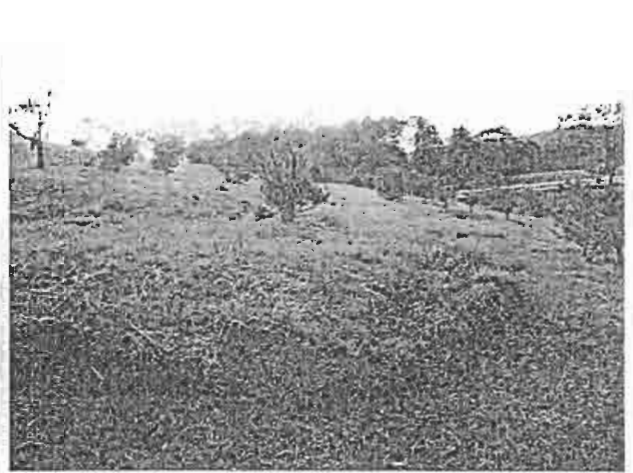
公園側ののり面が中腹で滑り出し、滑り先で隆起している。

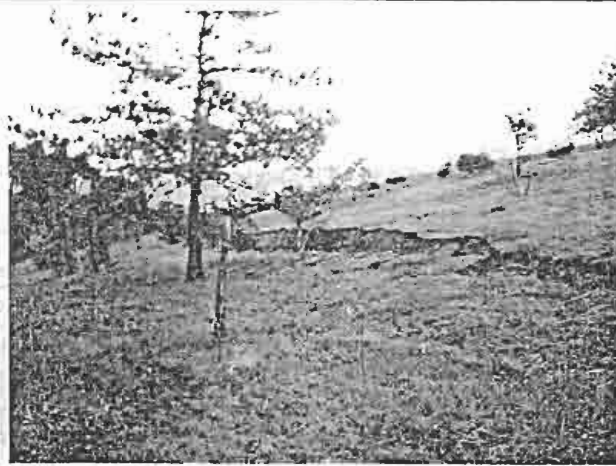
公園側ののり面が下部にテンションクラックが発生し、1m程度の段差がある。

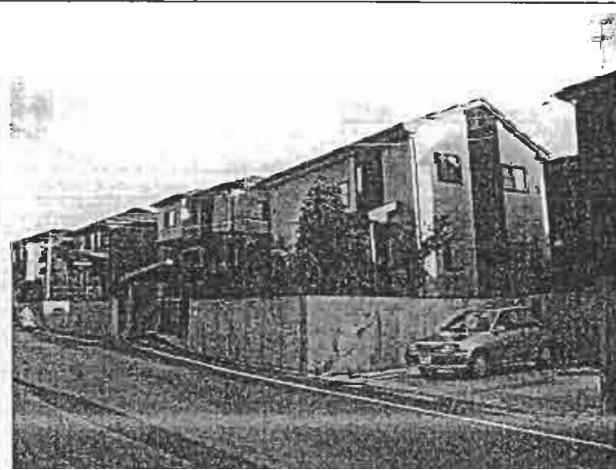
宅地内で液状化による被害箇所があった。

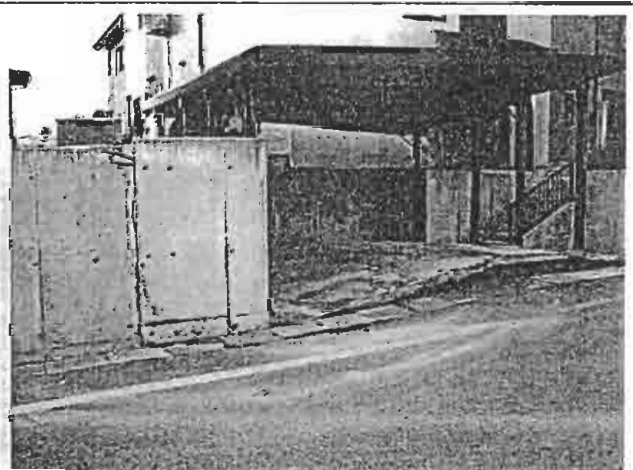
宅地内で液状化により駐車場が50cm程隆起している。

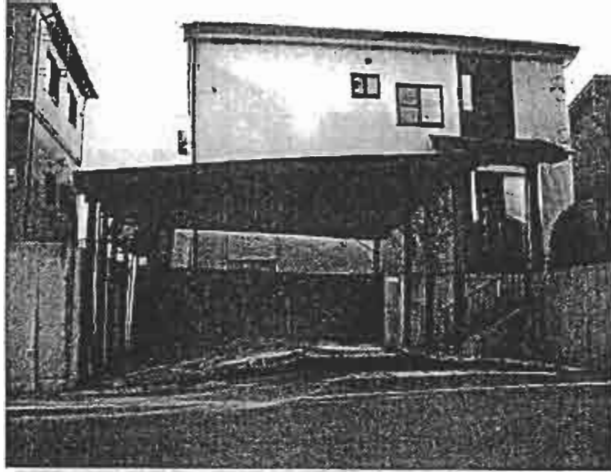
宅地内で液状化により駐車場が 50 c m程隆起している。

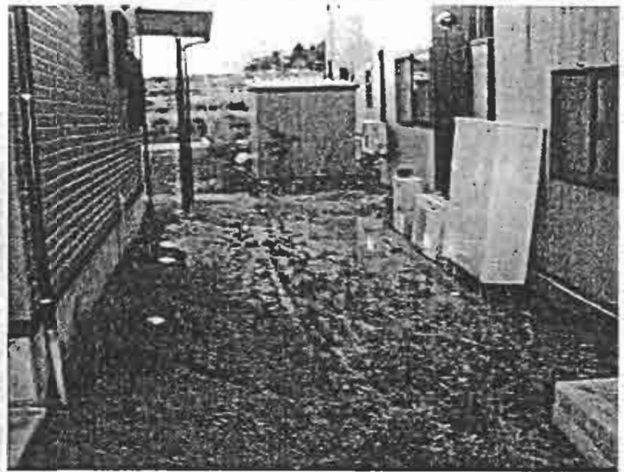
宅地地盤の液状化により家屋が沈下・傾斜している。
