## 芋川流域における天然ダム形成状況と対応

## 天然ダムに関する対応

## 芋川流域の天然ダムの状況

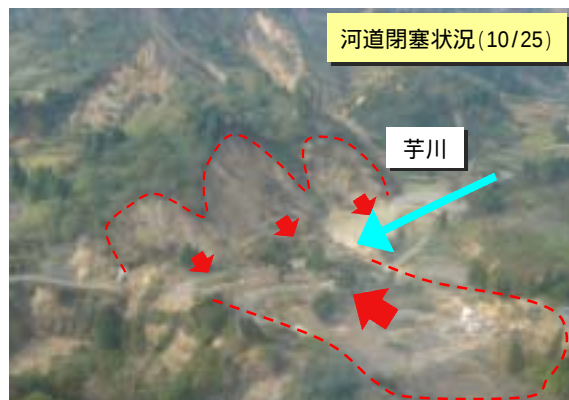
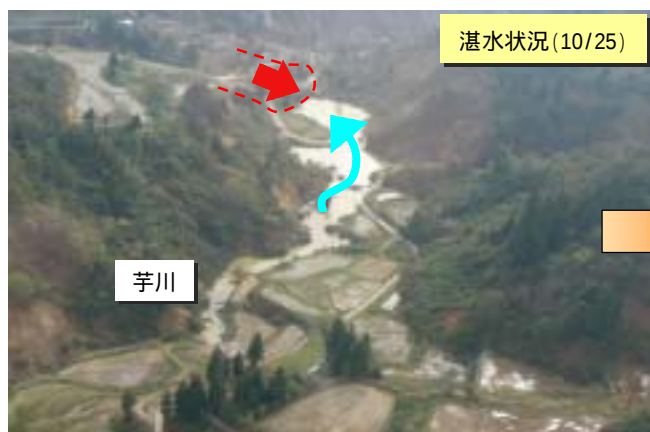
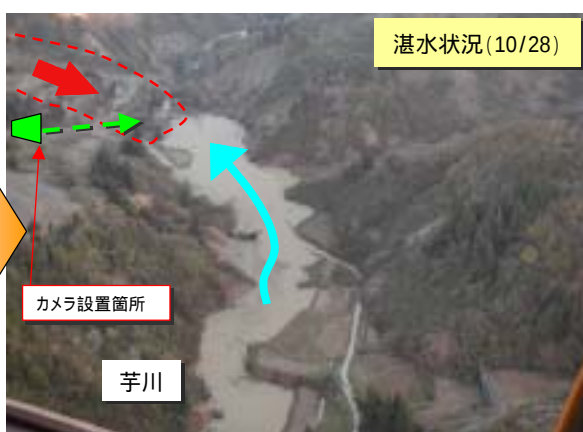
### 山古志村寺野地区(芋川)

- 位置  
魚野川合流点より約12km上流
- 被害状況  
左岸からの大規模な地すべり性崩壊で天然ダム形成。
  - ・河道を閉塞している地すべり土塊の規模( )
  - 土塊の高さ:約26m、河川の流下方向の閉塞長さ:約360m
  - 閉塞している川幅:約230m
  - ・満水した場合の湛水量:約40万m<sup>3</sup>( )
- 対応状況  
監視カメラ設置完了(国土交通省北陸地方整備局)  
緊急排水対策準備中(新潟県)

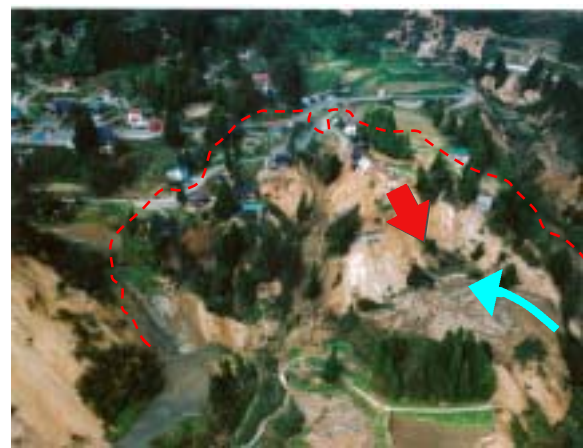
### 山古志村南平地区(芋川)

- 位置  
魚野川合流点より約11km上流
- 被害状況  
芋川右岸が崩壊し、芋川を埋塞し、天然ダム形成。
  - ・河道を閉塞している崩壊土塊の規模( )
  - 土塊の高さ:約9m、河川の流下方向の閉塞長さ:約220m
  - 閉塞している川幅:約350m
  - ・満水した場合の湛水量:約2万m<sup>3</sup>

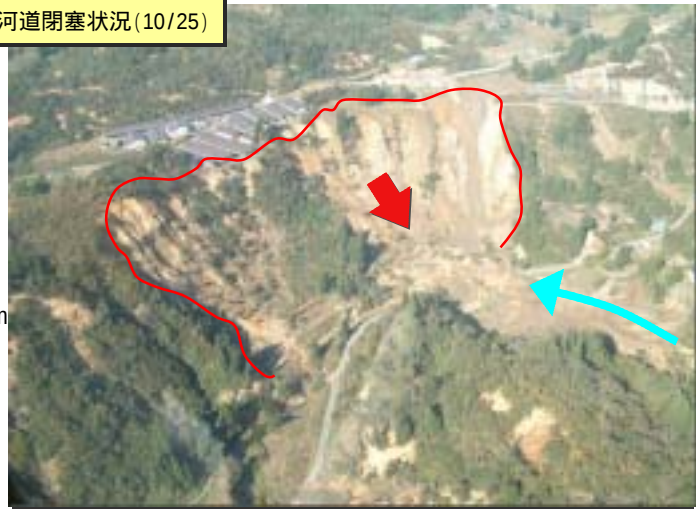
河道閉塞状況(10/25)

- 位置  
魚野川合流点より約10km上流
- 被害状況  
芋川右岸の大規模崩壊で天然ダム形成。  
・河道を閉塞している崩壊土塊の規模 ( )  
土塊の高さ: 約9m、河川流下方向の閉塞長さ: 約190m  
閉塞している川幅: 約240m  
・満水した場合の湛水量: 約0.9万m<sup>3</sup> ( )

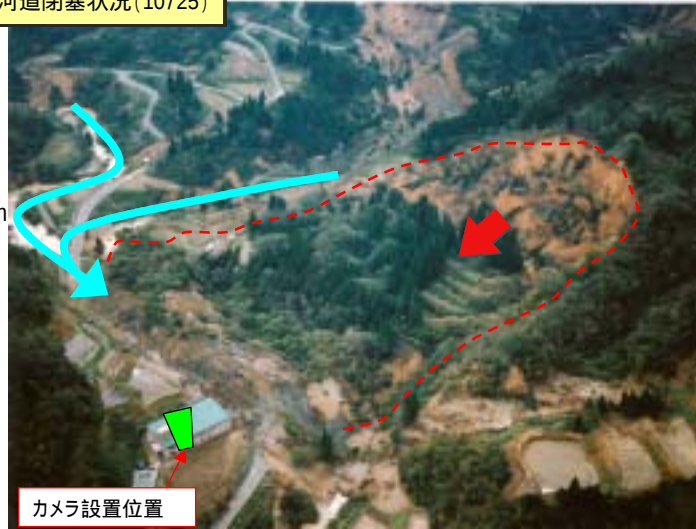
河道閉塞状況(10/25)

- 位置  
魚野川合流点より約8km上流
- 被害状況  
芋川左岸の大規模な地すべり性崩壊で天然ダム形成。  
・河道を閉塞している地すべり土塊の規模 ( )  
土塊の高さ: 約28m、河川流下方向の閉塞長さ: 約350m  
閉塞している川幅: 約300m  
・満水した場合の湛水量: 約300万m<sup>3</sup> ( )

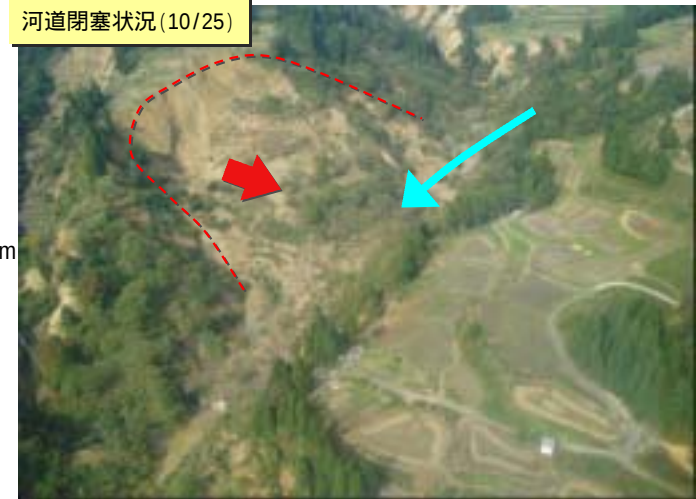
河道閉塞状況(10/25)

- 位置  
魚野川合流点より約6km地点
- 被害状況  
芋川左岸の大規模な地すべり性崩壊で天然ダム形成。  
・河道を閉塞している地すべり土塊の規模 ( )  
土塊の高さ: 約9m、河川の流下方向の閉塞長さ: 約130m  
閉塞している川幅: 約100m  
・満水した場合の湛水量: 約2.5万m<sup>3</sup> ( )
