改善箇所説明資料

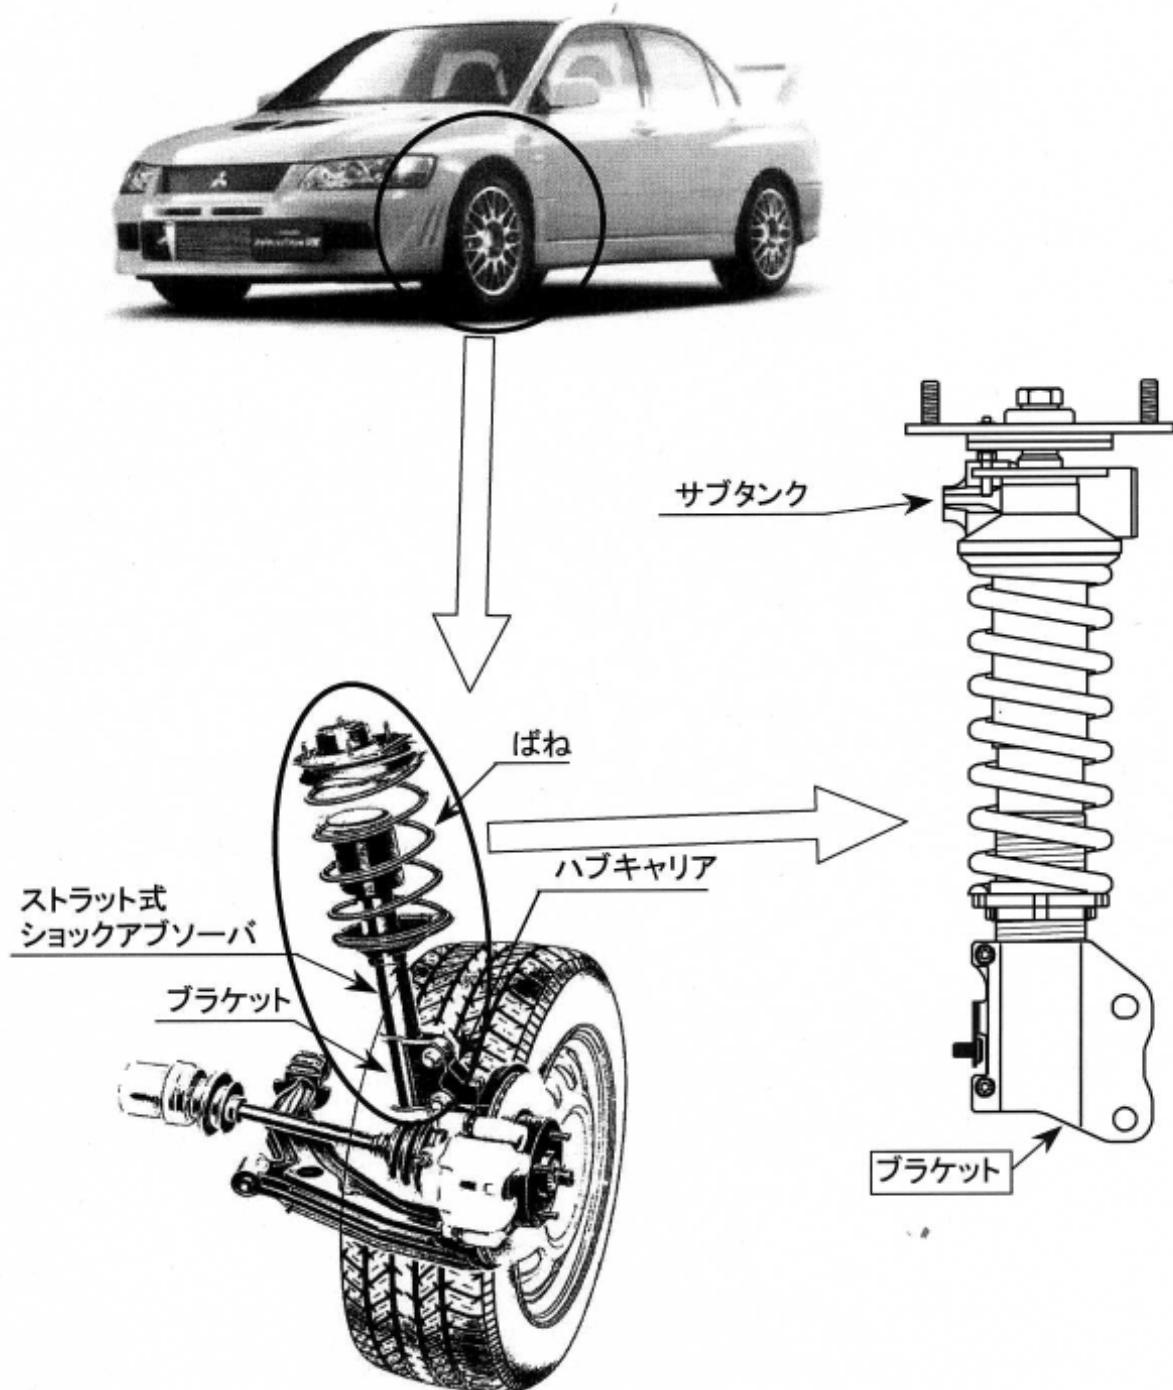
不具合発生箇所

オーリンズブランドサブタンク付ショックアブソーバ(型式CU01、CU02)を装着した車両において、ショックアブソーバをハブキャリアに固定するブラケットの強度が不十分なため、急激なブレーキ操作やABS作動等の繰り返しによりブラケットに亀裂が生じることがある。そのため、そのまま使用を続けると、当該ブラケットが折損し走行不能になるおそれがある。

改善の内容:全製品、ブラケットを対策品と交換する。
