改善箇所説明図

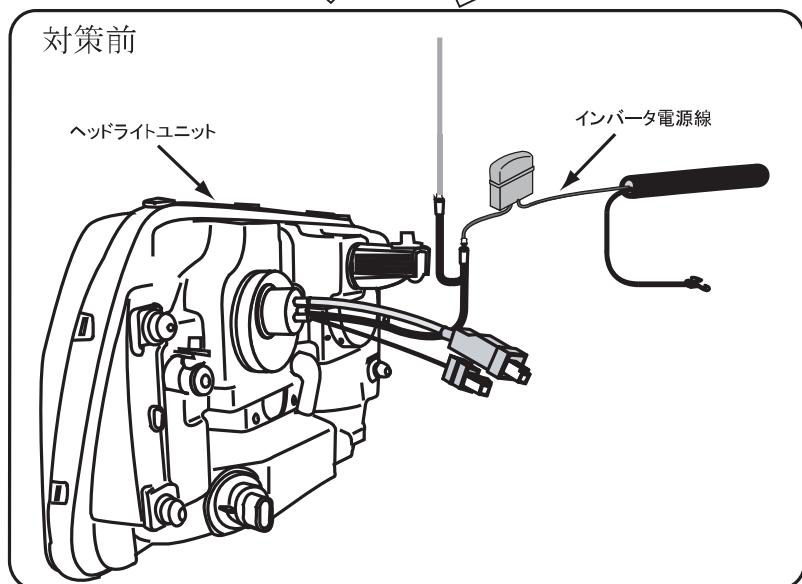
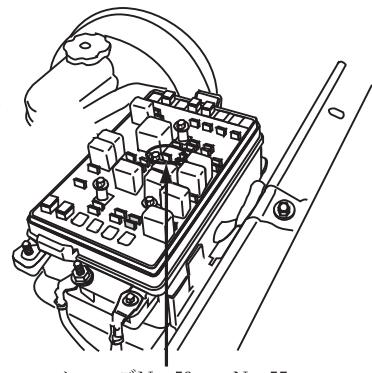
不具合発生箇所

ヒューズ N o 53 or N o 57

GM製シボレートレイルブレイザー専用のキセノンヘッドライト装置の電気回路が不適切なため、そのままの状態で使用を続けると、車両側ヘッドライト用電気回路のヒューズが溶断し、ヘッドライトが点灯しなくなるおそれがある。

改善の内容
全車両、対策用ハーネスを追加装着する。
