トヨタ ウィッシュ

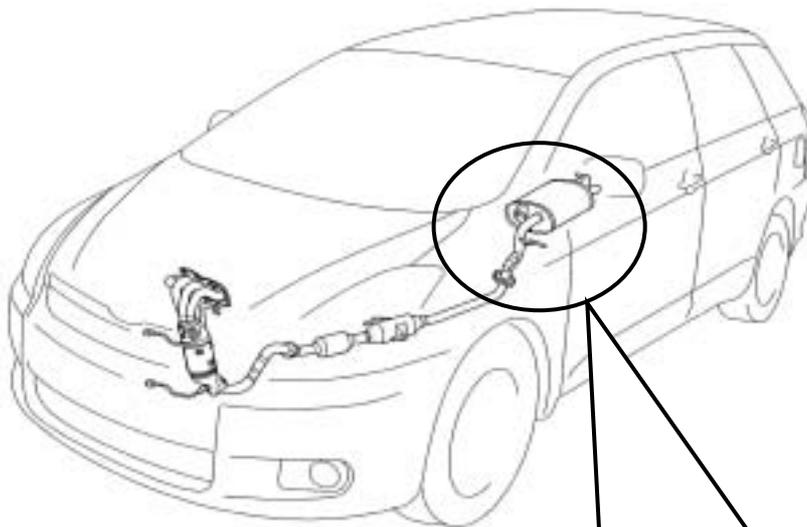
不具合発生箇所

車両への取付はサポートゴムを介している。

マフラーのサポートゴム取付ステーの強度が不足しているため、そのまま使用を続けると、当該ステーの溶接部分に亀裂が発生して破断し、マフラーが垂れ下がり、マフラーが車体（遮熱板）と干渉して異音が発生するおそれがある。

改善の内容：全車両、補強ステーを追加した改善品と交換する。

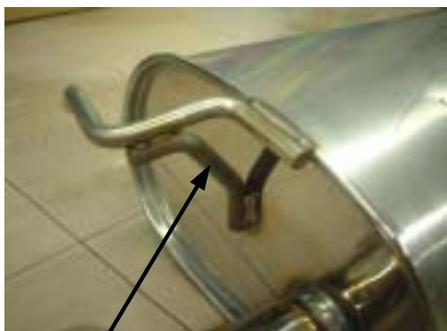
改善後

ステー追加
