改善箇所の説明

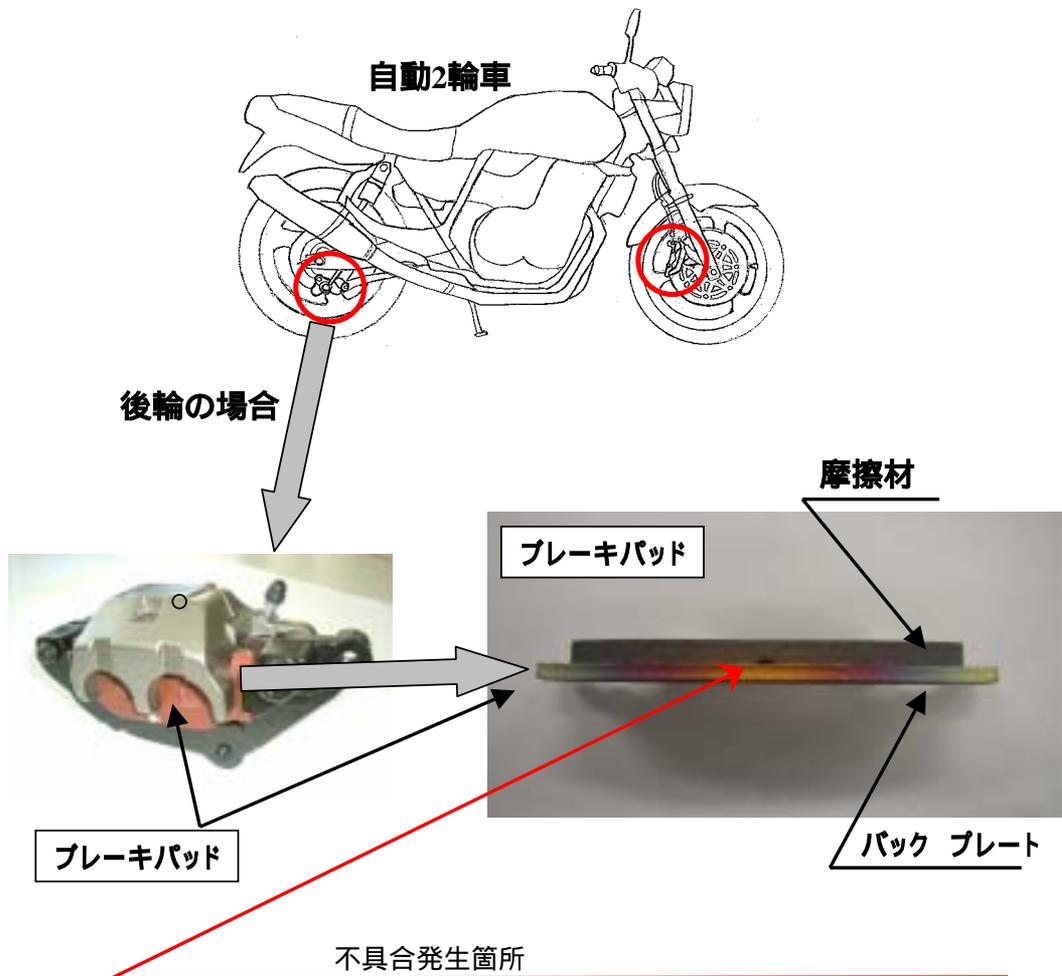
後付け部品の自動2輪車用焼結ブレーキパッドにおいて、焼結処理が不適切なため、バックプレートと摩擦材の接着が不十分なものがある。
そのため、ブレーキ操作を繰り返すと摩擦材が剥がれ、制動力が低下するおそれがある。

改善の内容; ブレーキパッドを対策品と交換する。
