改善箇所説明図

型式：B **E2** 026719

フロントフォグランプ

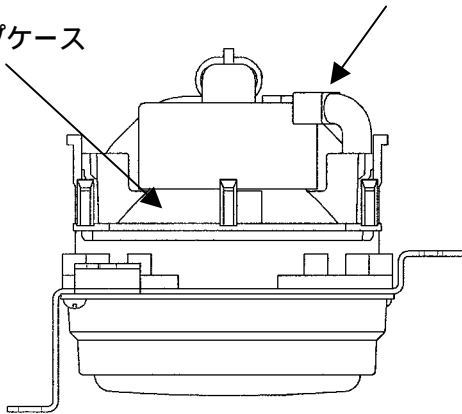
改善前

ディーラーオプションとして販売されたフロントフォグランプにおいて、ソケットホルダの固定構造が不適切なため、バルブの点灯・消灯により、当該固定部分が膨張・収縮を繰り返し、ソケットホルダがバルブとともにランプケースから脱落することがある。そのため、当該バルブが周辺の樹脂製部品を溶損させ、最悪の場合、火災に至るおそれがある。
