## 改善箇所説明図

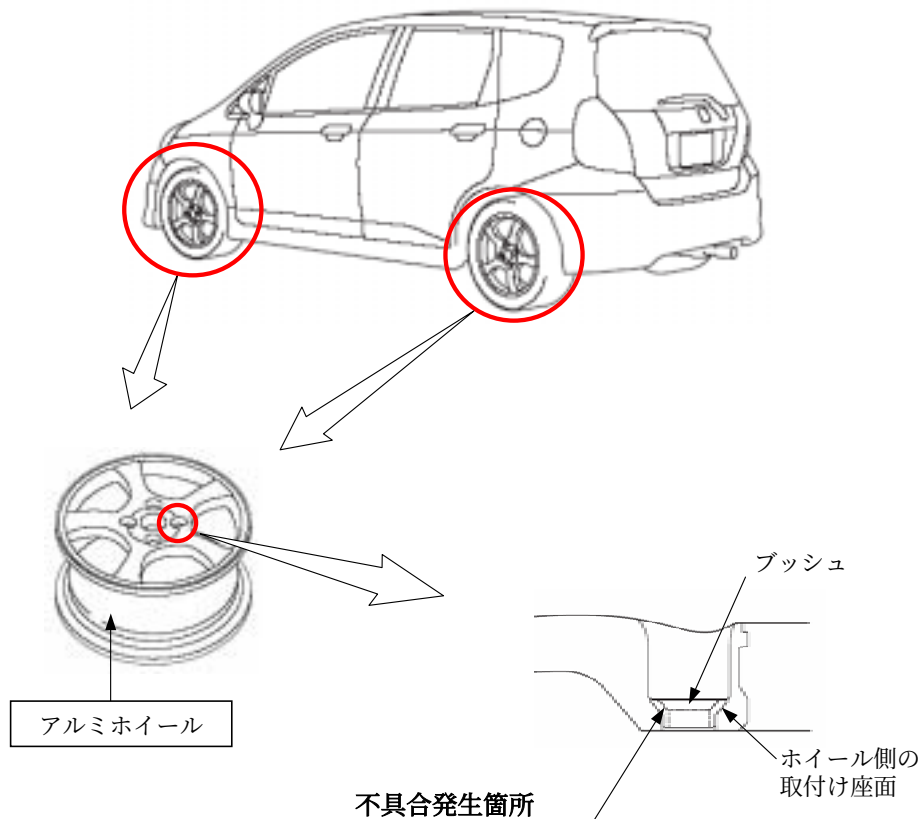
後付け部品のアルミホイールを装着した車両において、アルミホイールの製造時ブッシュ組付け作業が不適切なため、ブッシュが圧入されていない、又は、斜めに圧入されたものがある。そのため、走行時に路面からの衝撃等を受けると、ホイール側の取付け座面が座屈してホイールナットが弛み、最悪の場合、車輪が脱落するおそれがある。

対象製品について、ホイールのブッシュ組付け状態を点検し、正規の状態に組付けされていないものは、良品のホイールと交換する。
