平成 1 7 年 9 月 3 0 日 国土交通省 港湾局海岸・防災課 独立行政法人 港湾空港技術研究所

米国ハリケーン・カトリーナ被害に関する現地調査報告(速報)の概要 - 米国土木学会 海岸・港湾・海洋委員会現地調査

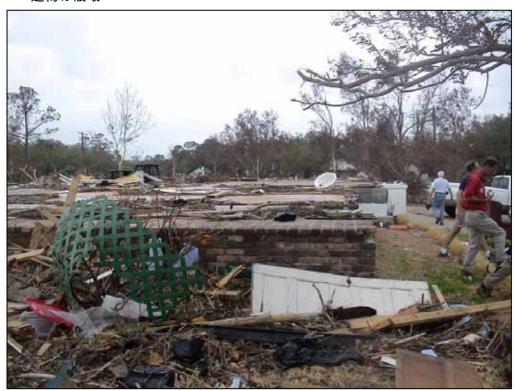
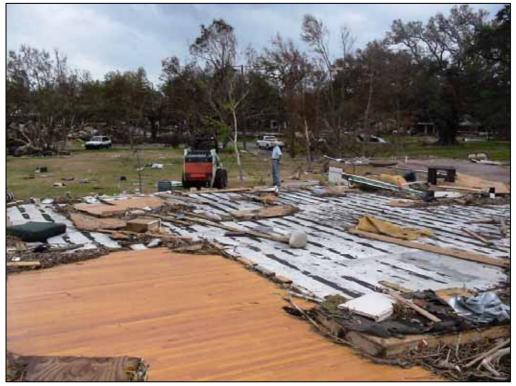
写真 - 1 海岸近くの民家の破壊(パスカゴウラ:上陸地点より約100km東) 海岸の第一線に建つ民家が破壊され全く無くなっている。 第一線背後の民家は破壊を免れているが浸水している。

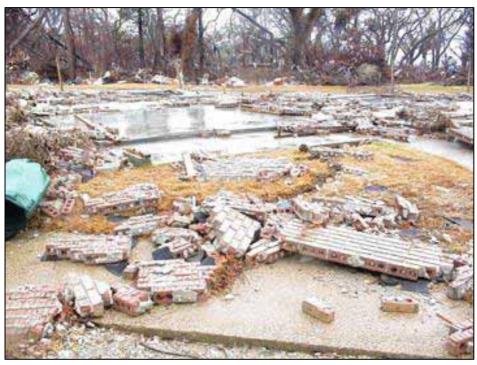
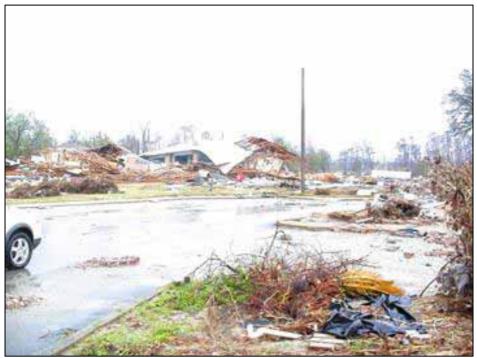
写真 2 海岸近くの民家の破壊(ロングビーチ付近:上陸地点より約40km東) 東に行くほど潮位が高く、木造の第一線の建物はほとんど破壊され、かなり奥の 民家まで破壊は及んでいる。

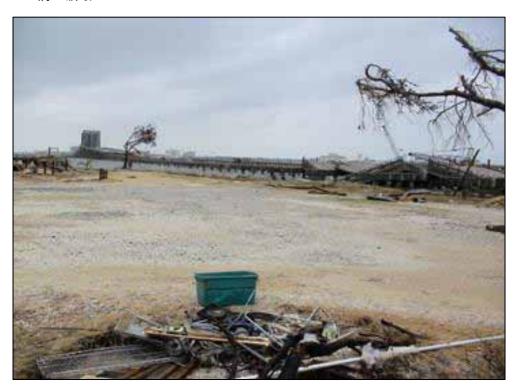
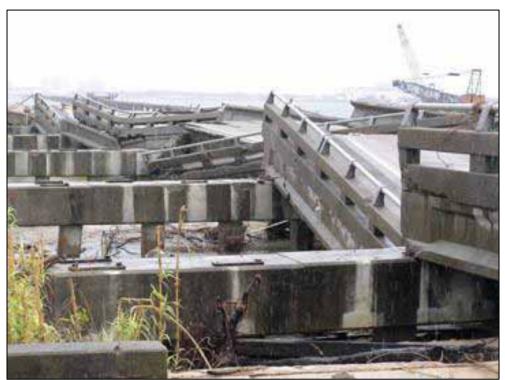
写真 3 オーシャンスプリングス側の橋の被害(上陸地点より約80km東) 橋桁が陸側に移動し落ちている。 落橋は水位の上昇によって波による衝撃的な揚圧力の作用によると考えられる。

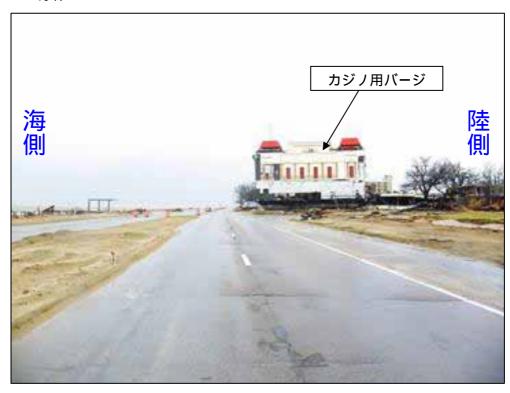
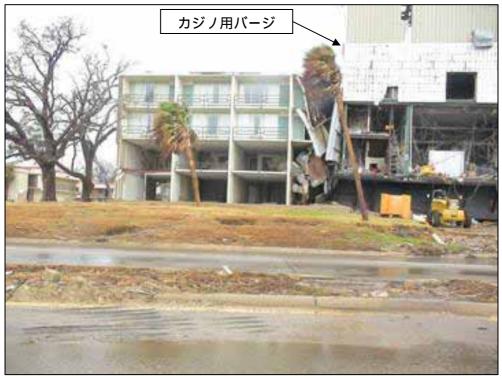
写真 4 海岸に係留されていたカジノ用バージが陸に押し上げられ建物を破壊している (ベロキシ:上陸地点より約70km東)。下図は上図のカジノ用バージを海側より撮ったものである。建物とカジノ用バージがぶつかっている。

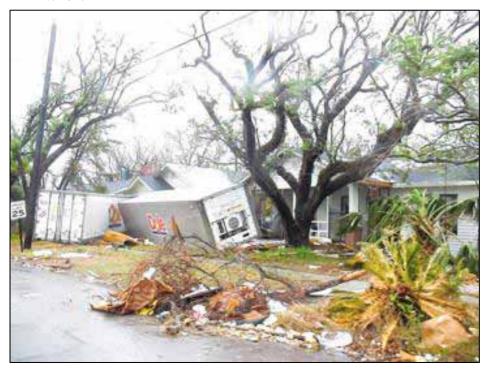
写真 5 コンテナの漂流 (ガルフポート:上陸地点より約50km東)

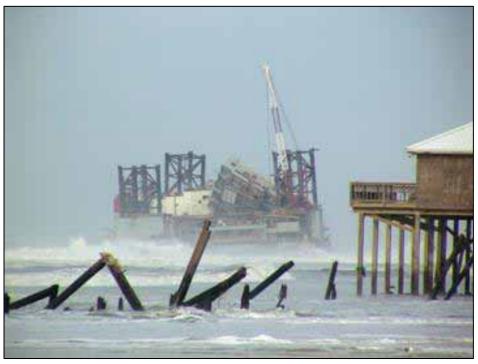
写真 6 海岸に打ち上げられたプラットホーム (ダルフィン島:上陸地点より約140km東)
