## **( )土砂災害対策の効果発現事例**

施設効果事例

くまがわ かわべ たぐち くまぐん いつきむら とうじ  
球磨川水系川辺川 田口砂防えん堤 (熊本県球磨郡五木村頭地地先)

平成18年7月24日(梅雨前線豪雨)に発生した土石流を捕捉

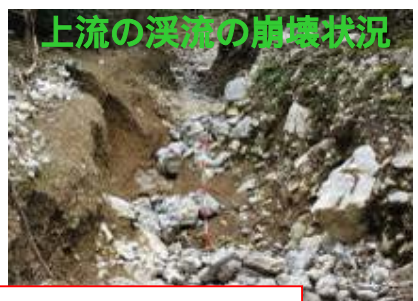
上流の渓流の崩壊状況

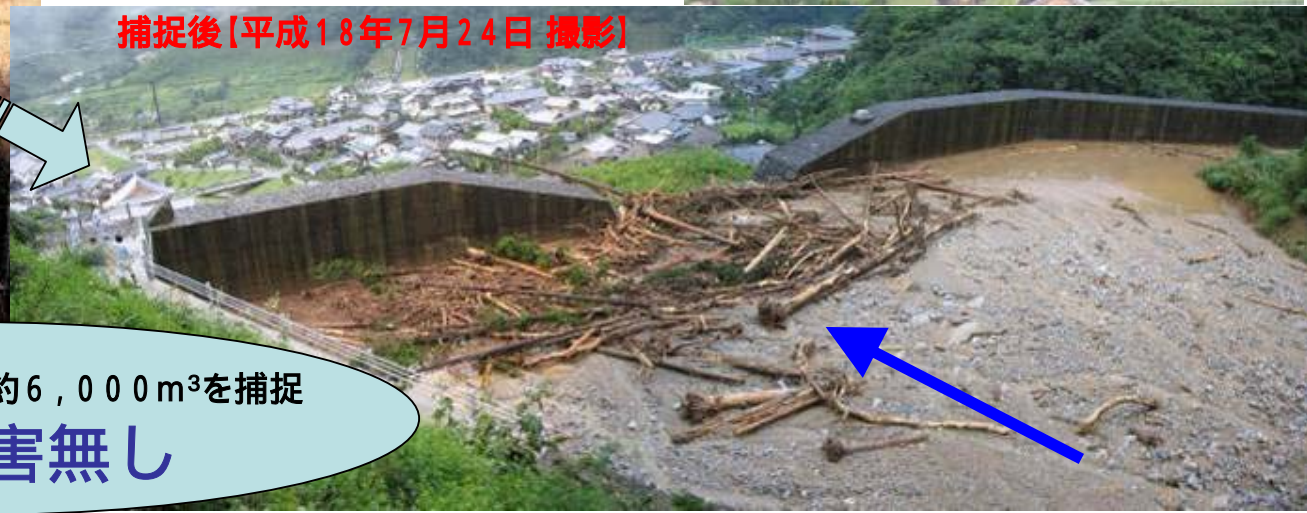
捕捉後[平成18年7月24日撮影]

- ・土石流や流木 約6,000m<sup>3</sup>を捕捉
- ・下流の民家等に被害無し

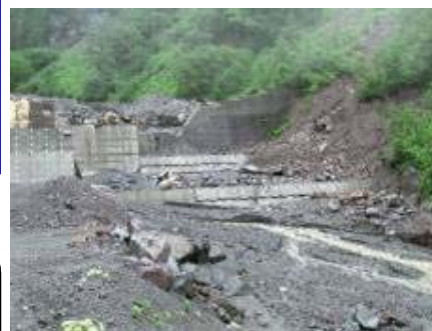
白谷第6号砂防堰堤から下流の堰堤群で大量の土砂を捕捉!!  
H18.7.21現在

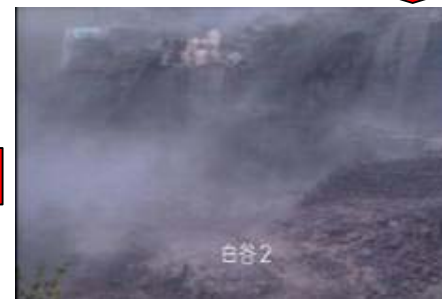
H18.7.15 PM6:03

白谷第2号砂防堰堤左岸のCCTVカメラより望む
