(参考：不具合箇所説明図)

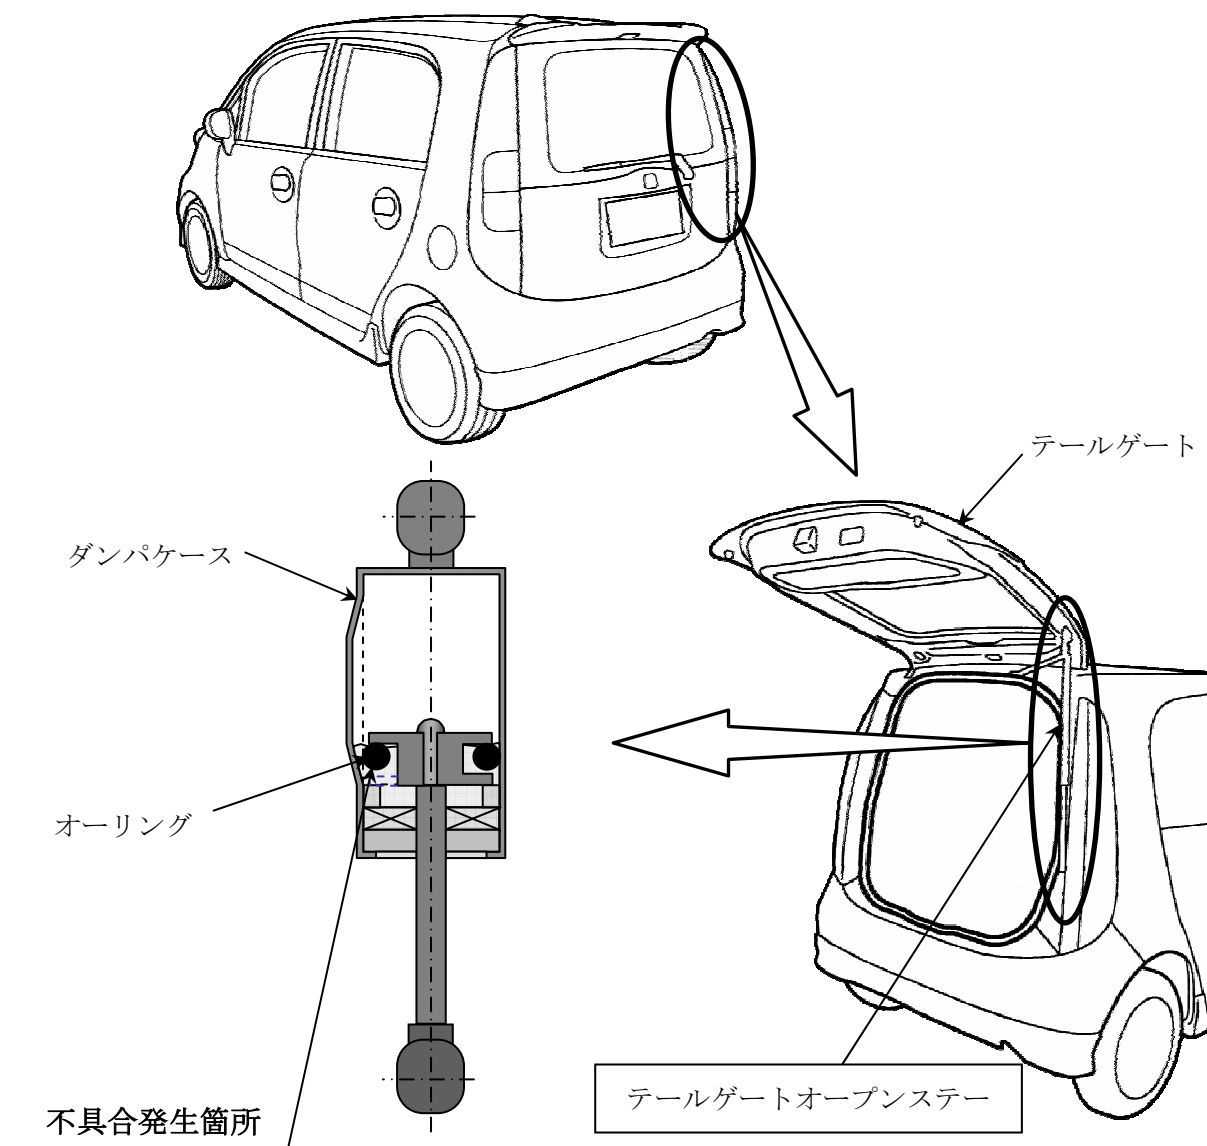
テールゲートオープンステーの製造工程が不適切なため、当該オープンステーのダンパケース内に残留した洗浄液で、オーリングが膨潤して減衰力が低下し、テールゲートの開く速度が速くなるものがある。そのため、速く開くテールゲートに身体の一部があたるおそれがある。又は、速く開いた反動でテールゲートが上下に揺動し、そのまま使用を続けると、最悪の場合、テールゲートを支えているオープンステー取付け部が破損してテールゲートが降下するおそれがある。
