芋川流域の状況(H19.7.16撮影)
～平成16年中越地震による河道閉塞箇所～

平成16年中越地震河道閉塞状況

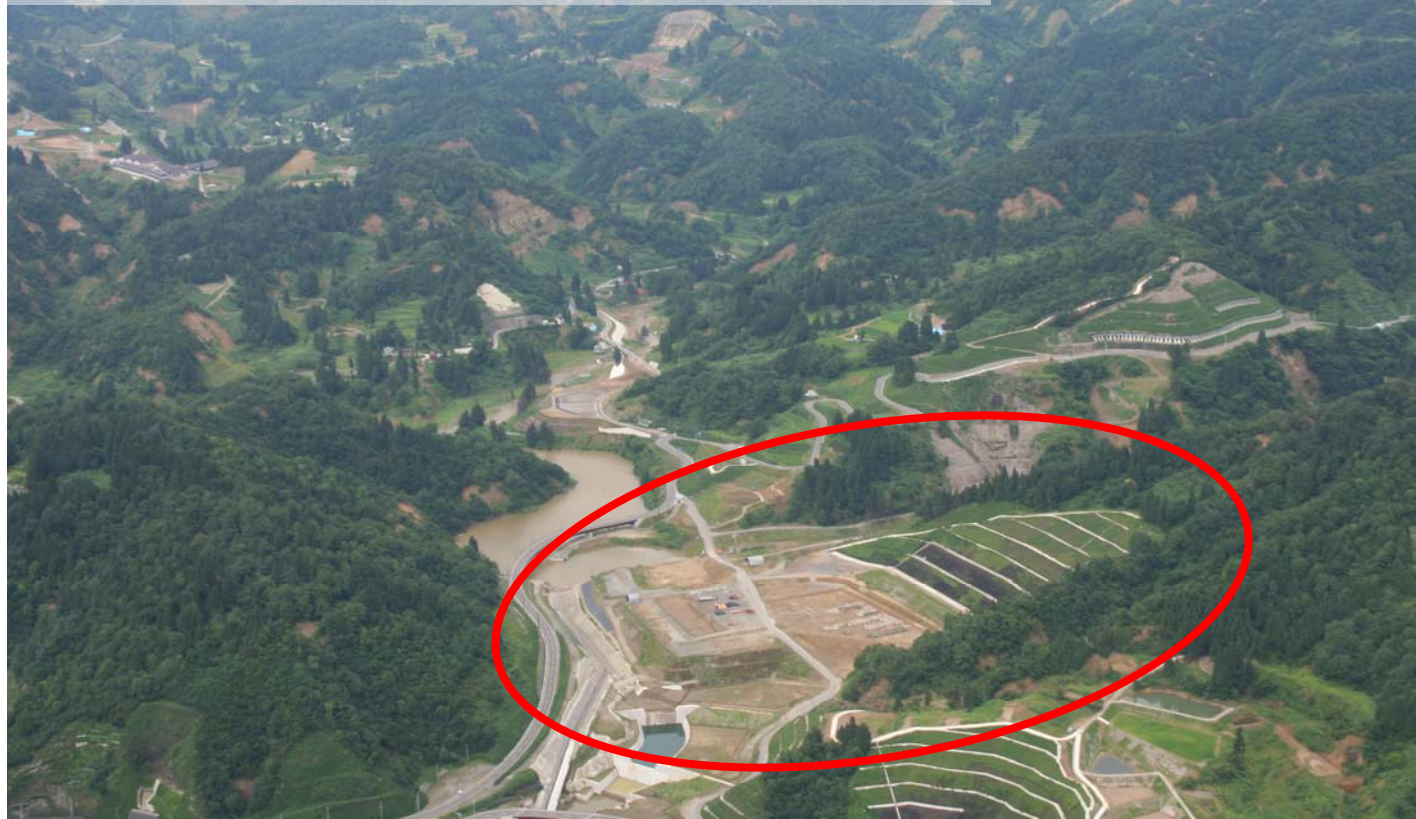
対策後

ひがしたけざわ
東竹沢

災害関連緊急砂防
等事業などにより
整備
