米国ミネアポリス橋梁崩壊事故に関する  
技術調査報告

平成 19 年 10 月

米国ミネアポリス橋梁崩壊事故に関する技術調査団

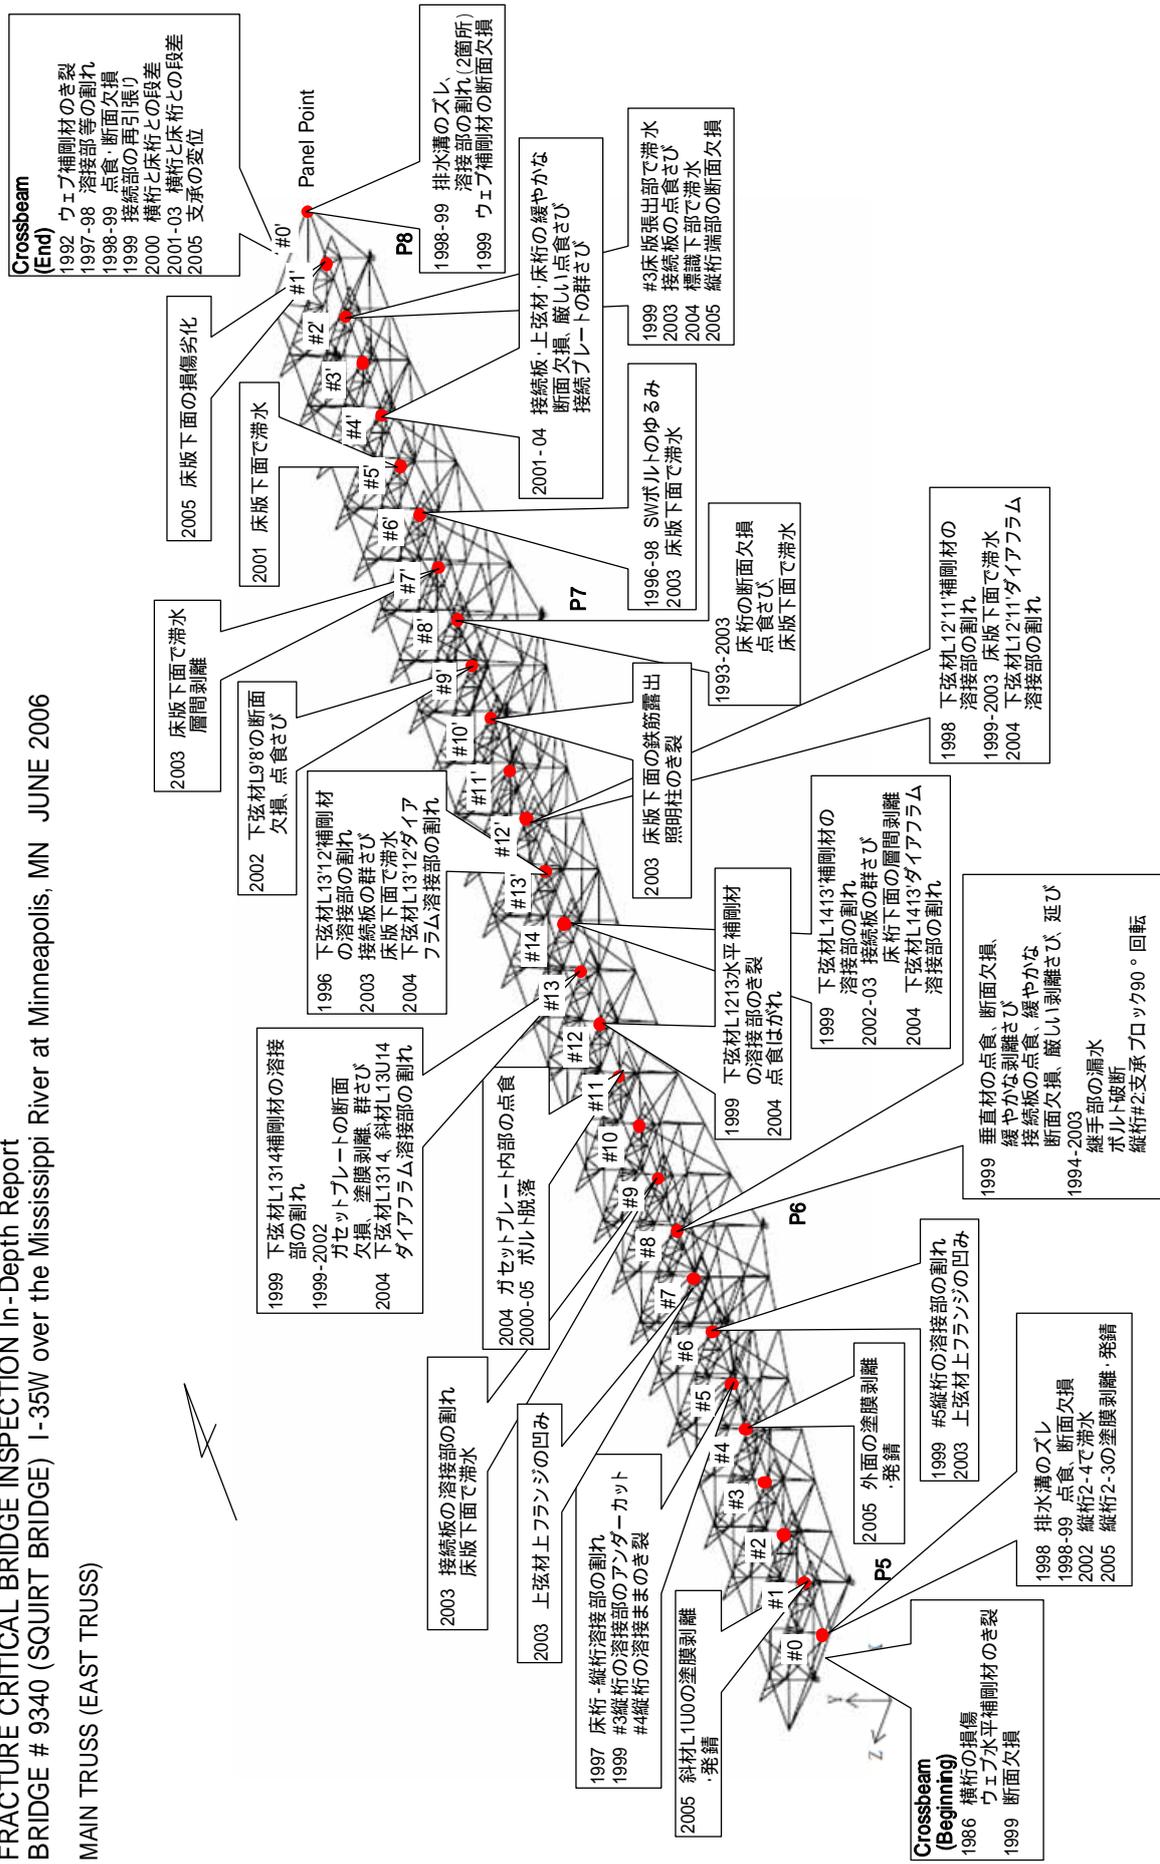
図-4.2(a) 主な損傷位置図(東側トラス)

これらの結果をみると、構造的に問題となる可能性のある損傷としては、貫通ひび割れを疑わせる床版の漏水、弦材への滞水、仮止め溶接の割れ、腐食による断面欠損が以前より検出されていることがわかる。

特に、崩壊した P6、P7 の支点付近では床版のジョイントからの漏水、床げたの断面欠損が報告されており支点近傍の部材では腐食が進行していた可能性がある。

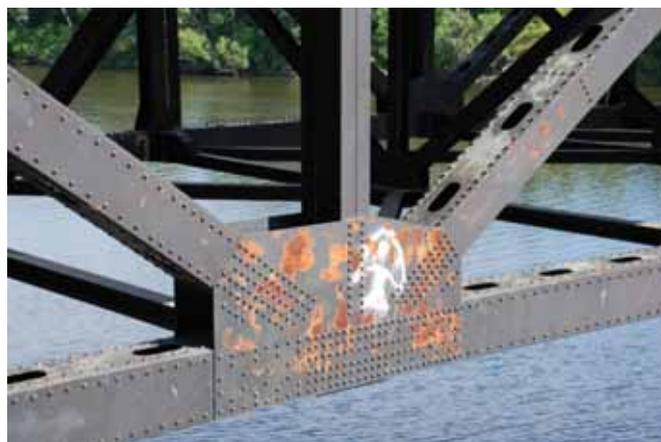
主構部材の塗装劣化と発錆の例

主構のガセットなど部分的に塗装の劣化や鋼材の腐食がみられるものの、視認できた範囲では鋼部材に著しい損傷などの異常は確認できなかった。

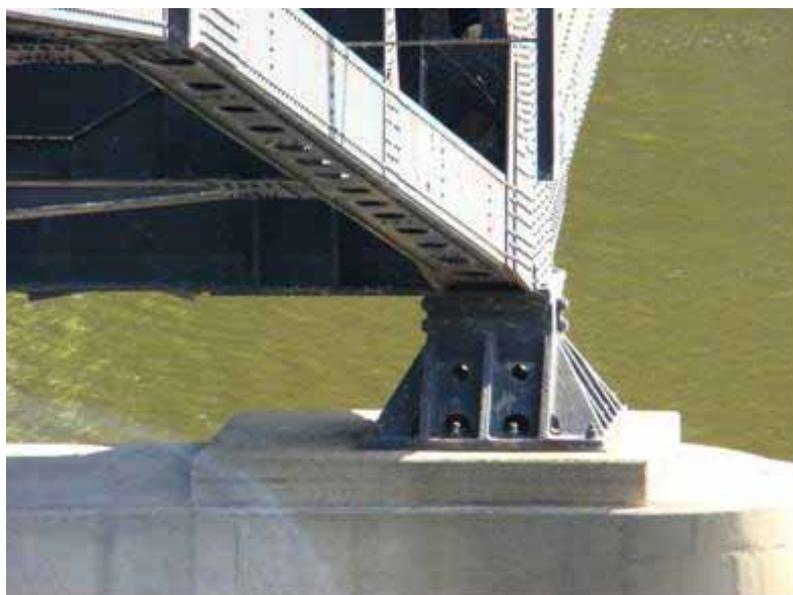
主径間の支承の例

遠望で状態を確認できた主径間の支承はピン構造の固定沓とみられるが著しい錆などの変状はみられず著しい機能障害はない程度の健全性が確保されていると思われる。

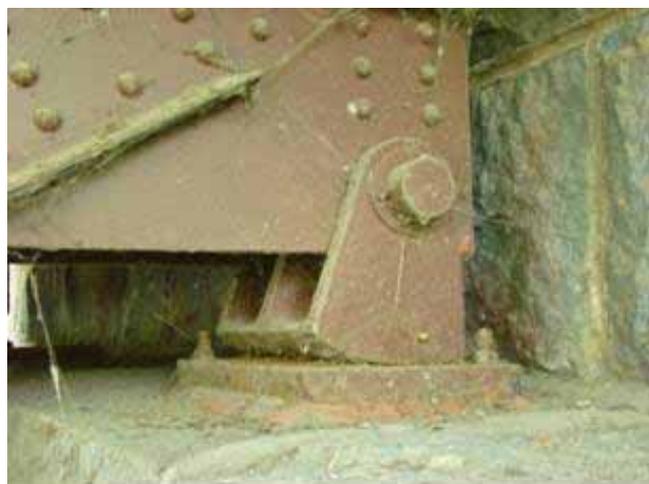
桁端部のロッカー支承

桁端部ではロッカー支承が用いられているが、腐食も少なく機能は確保されているものと考えられた。耐震設計の要求はきわめて低いか行われていないものと思われ、支承部での水平移動を拘束するような構造はみあたらない。

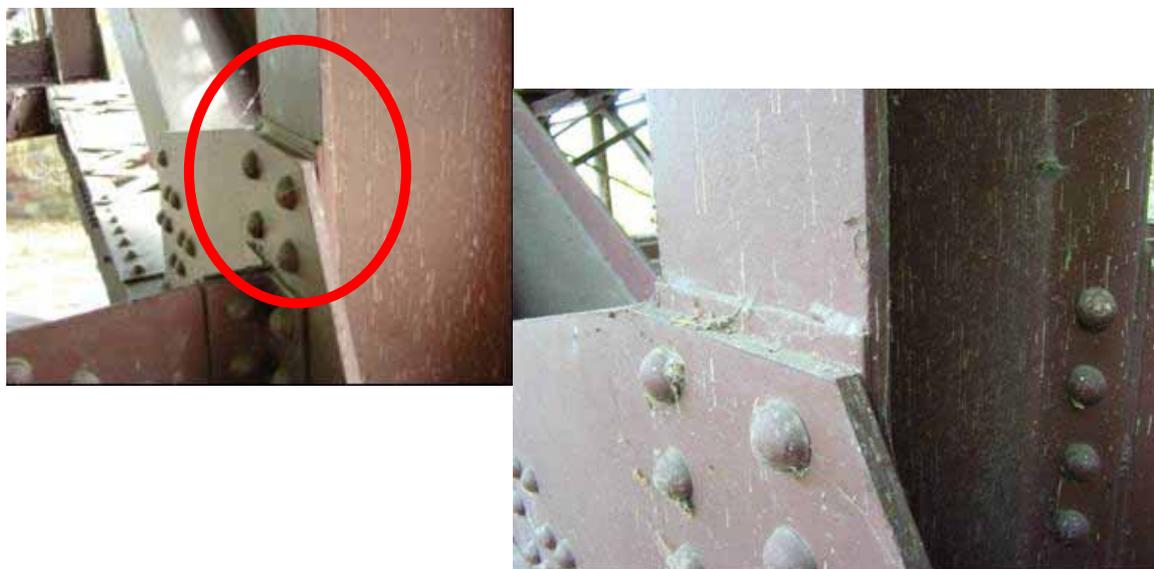
格点ガセット部の仮止め溶接

格点のガセット部ではフィラー材と主構部材の間などで仮止め溶接が用いられている。ただし確認できた範囲ではき裂等の変状は見受けられない。

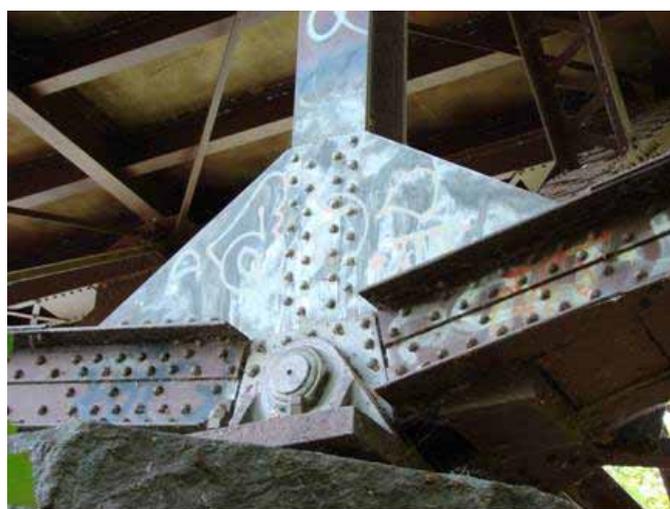
中間橋脚部のピン支承部

中間橋脚部のピン支承は外観上顕著な変状はみられず、機能は確保されているものと考えられた。

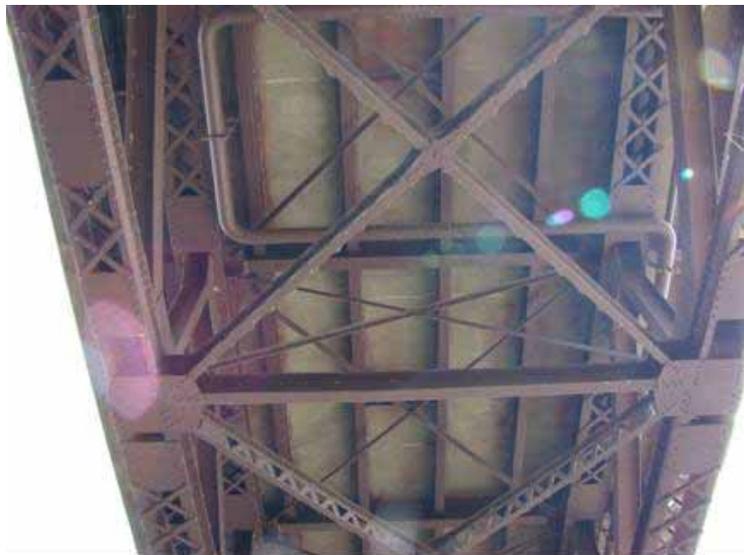
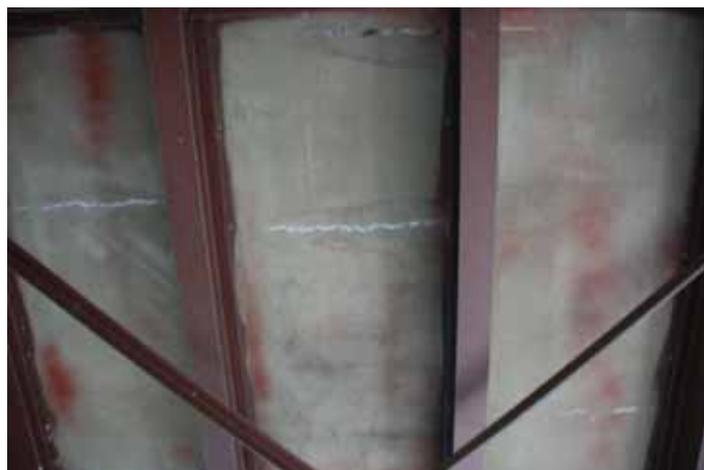
コンクリート床版には、間隔は広いが橋軸直角方向の遊離石灰を伴う顕著なひび割れが多数生じている。本橋は古い H-15 規格の活荷重で設計されており、活荷重に対して床版では耐荷力が十分でない可能性があるものと考えられた。

床版下面の状況

床版上面の損傷

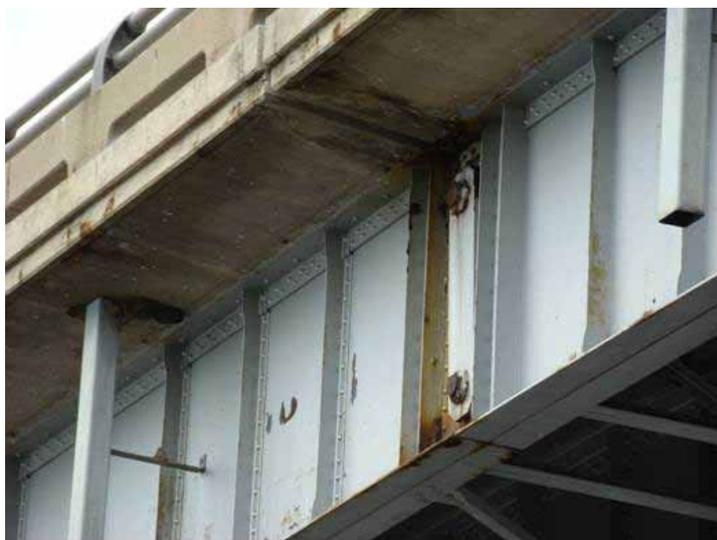
ハンガーの例

本橋の場合も、詳細構造は不明であるがピンハンガーによる吊りげた形式とみられ、ピンハンガーの損傷は落橋に直結する危険性のある構造と考えられるが、目視できた範囲では伸縮部からの漏水による腐食が進行している疑いがある状態であった。

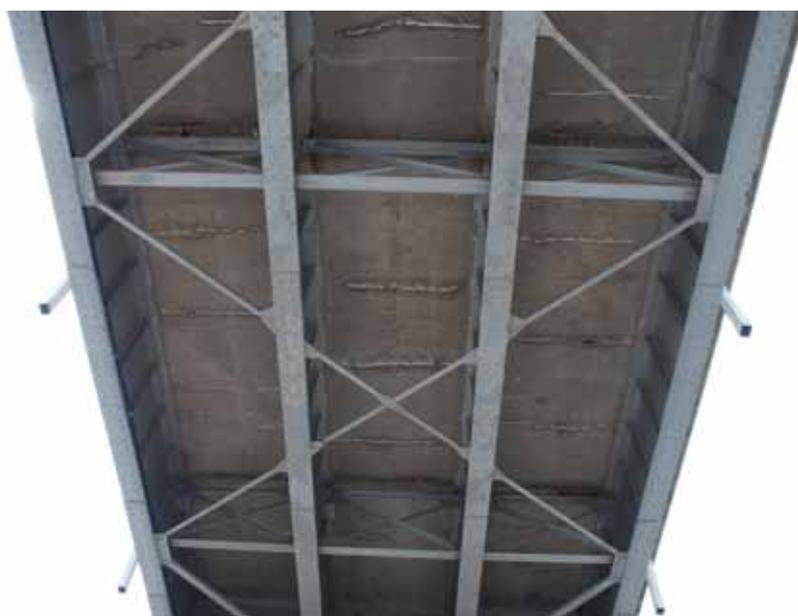
床版下面の損傷

床版は視認できる範囲の多くのパネルで橋軸直角方向に遊離石灰や漏水痕を伴う顕著なひび割れがみられた。

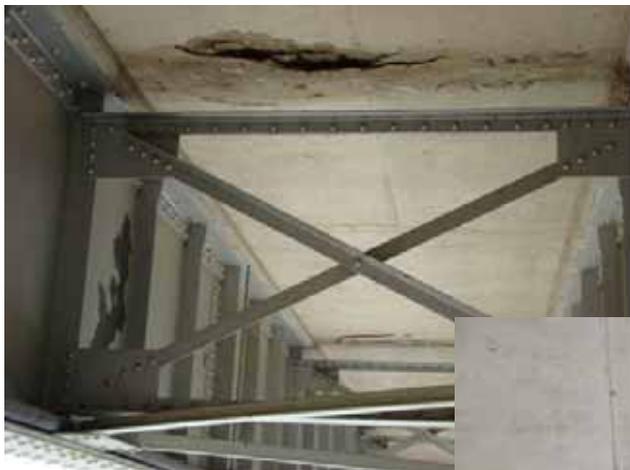
床版下面の剥離・鉄筋露出

また、床版コンクリートの下面にはコンクリートが大きく剥離した箇所が多く確認でき、いくつかでは内部鋼材の腐食も認められた。

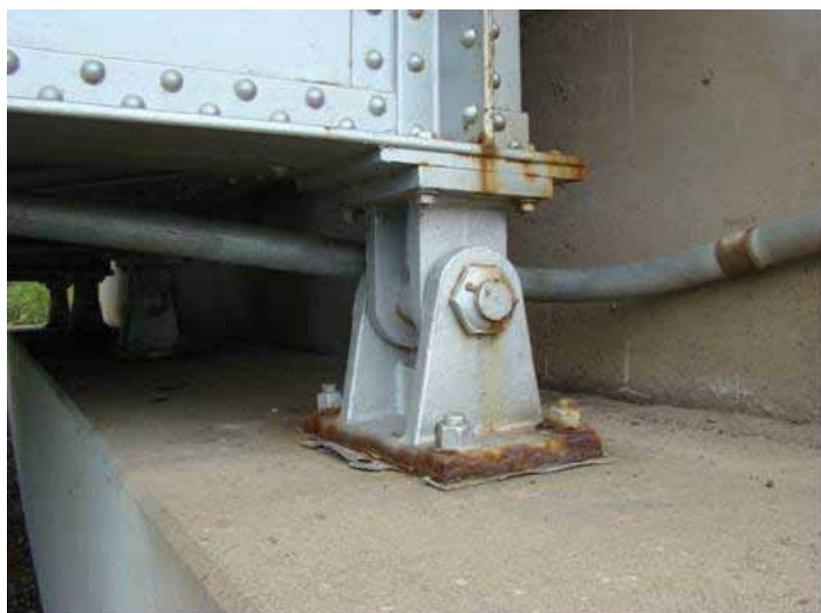
支承の状況

支承の状態は、腐食はみとめられるものの程度は比較的軽微であり、供用性や安全性に及ぼす影響は大きくないと判断できた。

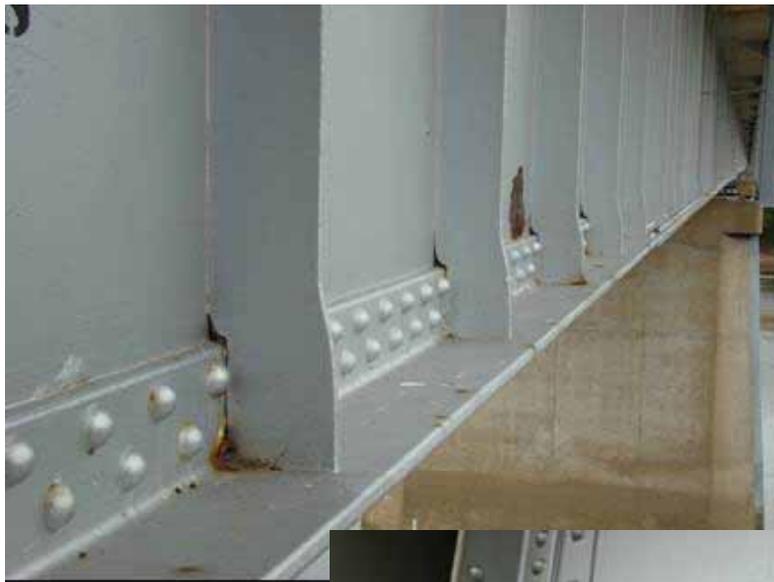
鋼材の腐食

前回の塗装から約20年経っているが、主桁の腐食は、軽微である。

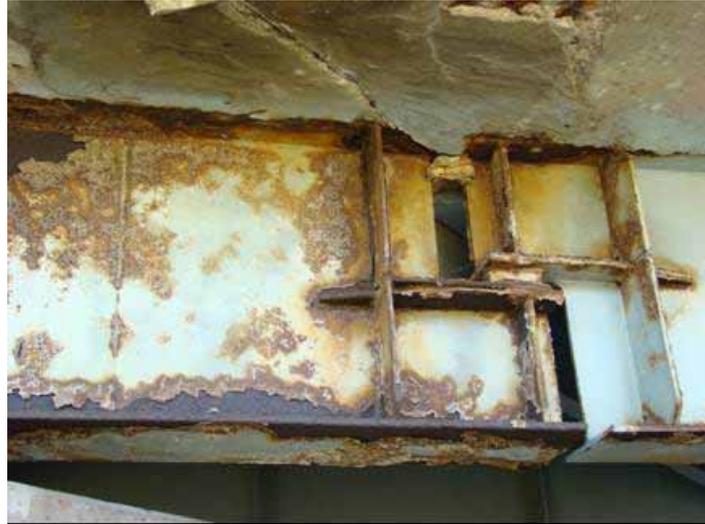
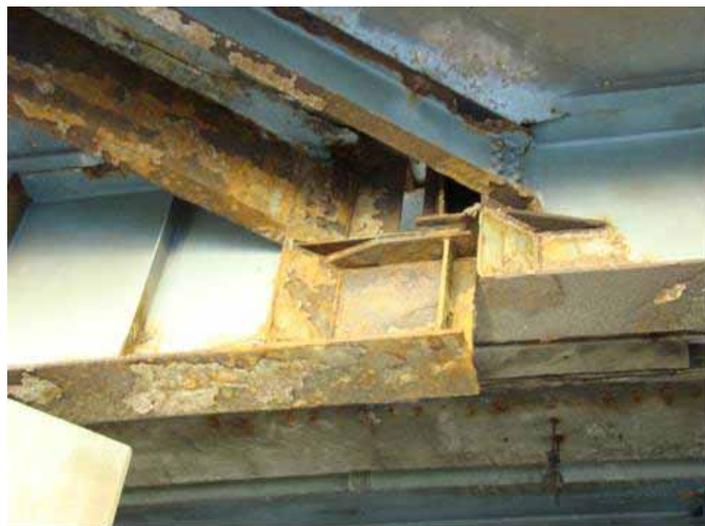
腐食の著しいゲルバー部

本橋にはきつい斜角がついており、ゲルバー形式の桁が連続している多主板桁橋である。ゲルバー部の多くで路面からの漏水の影響と思われる著しい腐食がみられる。ゲルバー部の桁は複雑な溶接補剛構造となっており交通量が極めて多いことを考慮すると、腐食の著しい溶接部ではき裂の発生の危険性が懸念されるが、腐食部等について劣化塗膜を除去するなどによるき裂調査が行われた形跡はみられない。本橋は落橋事故が発生した I-35W の事故橋梁 (#9340) に比較的近いインターステートハイウェイの橋であり凍結防止剤の散布も行われていると推定され、早急な腐食環境の改善や詳細なき裂調査なども検討すべきと考えられる。

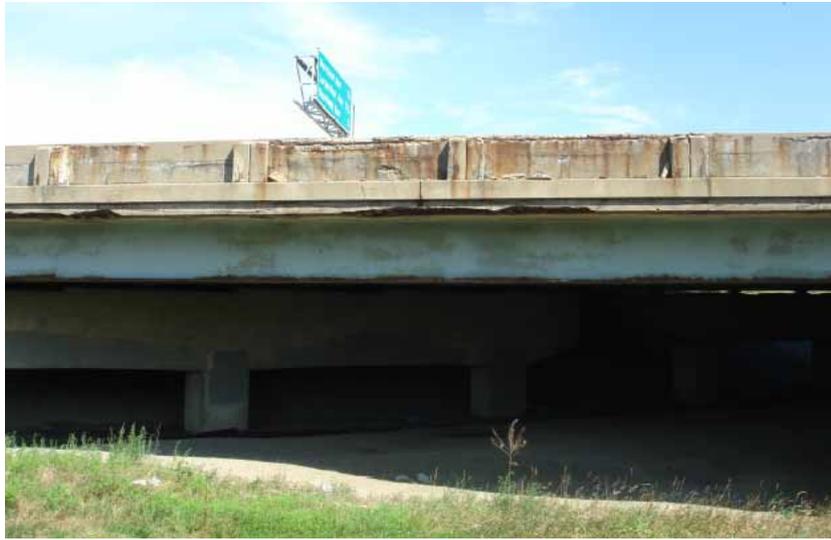
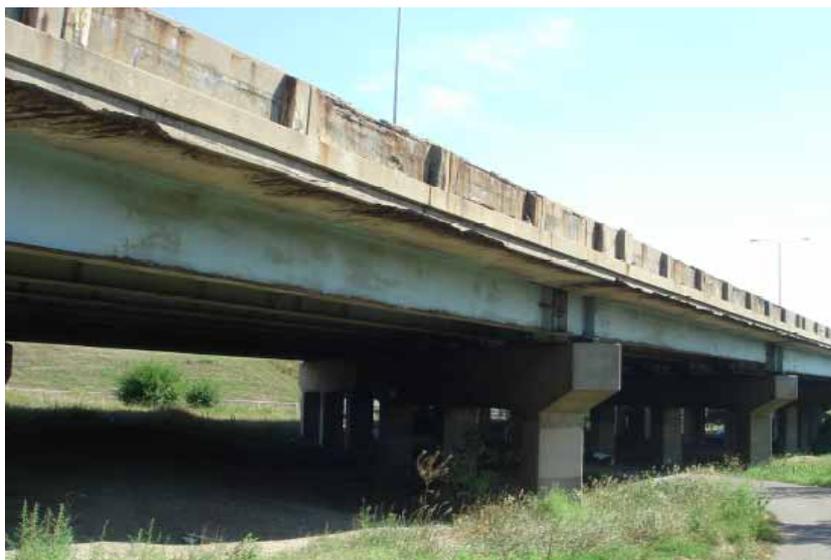
床版張り出し部と壁高欄の状況

本橋の床版はコンクリート製であるが、桁両側の張り出し部では端部で多数のうき・剥離および鉄筋の腐食がみられ、凍結防止剤の影響により劣化が促進しているものと考えられる。なお、路下の特に立ち入りを規制していない路面上に多数のコンクリート片が散乱しており、近年日本で実施しているような第三者被害予防の観点からの措置等を行われていないものと考えられた。

劣化が著しい床版張り出し部

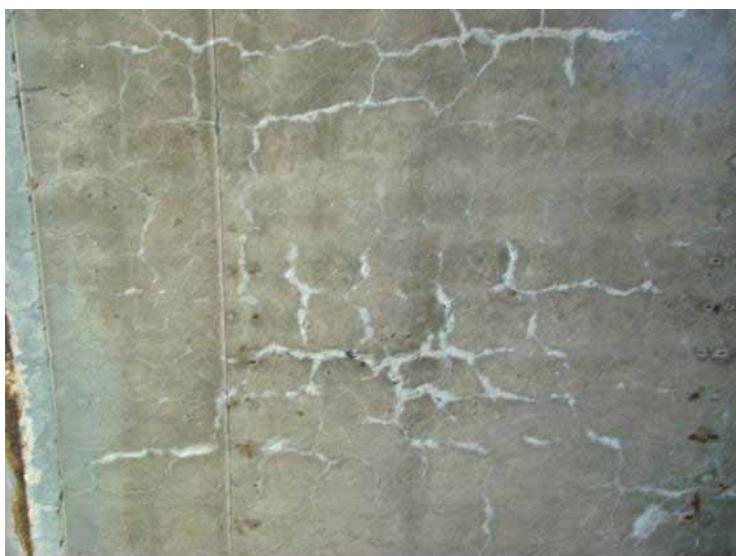
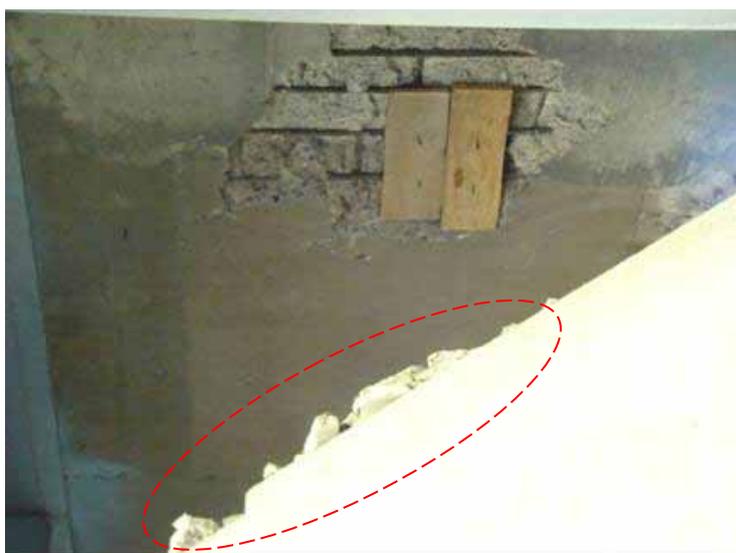
また床版下面には格子状のひびわれが多数みられ、一部では遊離石灰の溶出しも著しい。さらに、まとまった面積でかぶりコンクリートが剥落している部分も数カ所確認できた。これらの性状は日本では自動車荷重による疲労による劣化の兆候として一般的であり、床版の設計や構造の詳細は不明であるが露出した鉄筋の状態等から 2 方向に鉄筋が配置されたいわゆる鉄筋コンクリート床版と考えられ、疲労劣化が進行しているものと考えられる。

本橋が、凍結防止剤の影響を強く受けている可能性が高いことを考慮すると、床版コンクリート内部に浸透している水分には塩分が多量に含まれているものと考えられ、防水や疲労耐久性の向上の措置が行われないと今後急速に床版の性能が低下していく可能性もあると考えられる。

床版の変状の例

床版の変状の例（写真下は、脚上に散乱したコンクリート破片）

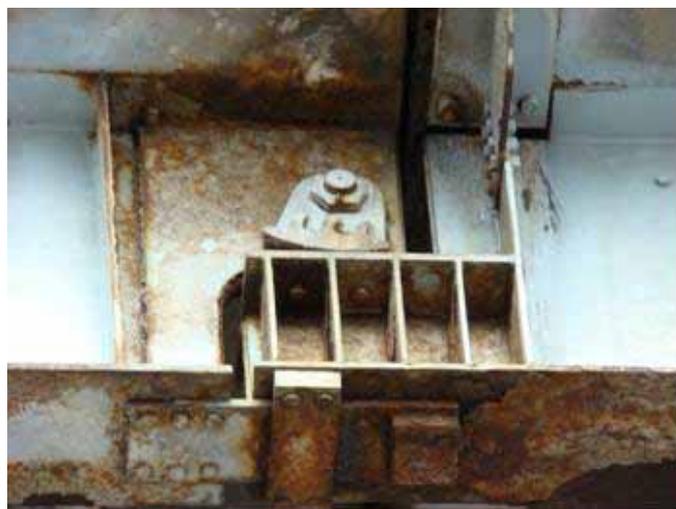
ゲルバー構造

ゲルバー部は路上からの漏水に起因すると考えられる著しい腐食が多くみられた。

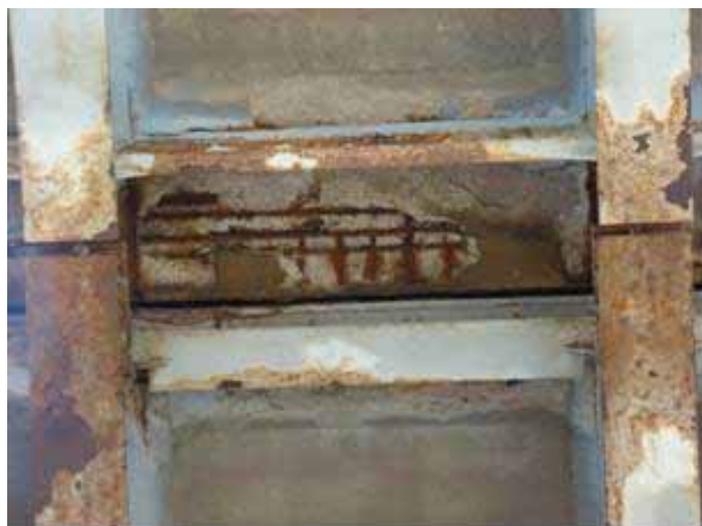
床版下面の剥離・鉄筋露出

桁端部の床版は、一般部に比べて損傷程度が悪く、大規模にかぶりコンクリートが剥落して内部鋼材まで腐食が進行しているところもある。凍結防止剤の散布の影響も疑われるためこのまま放置すると今後急速に床版の劣化が進行する可能性もあると考えられる。とくに鉄筋の腐食がすでに著しい桁端部の床版については早急に劣化進展の防止等の対策が望まれる程度であると判断できる。

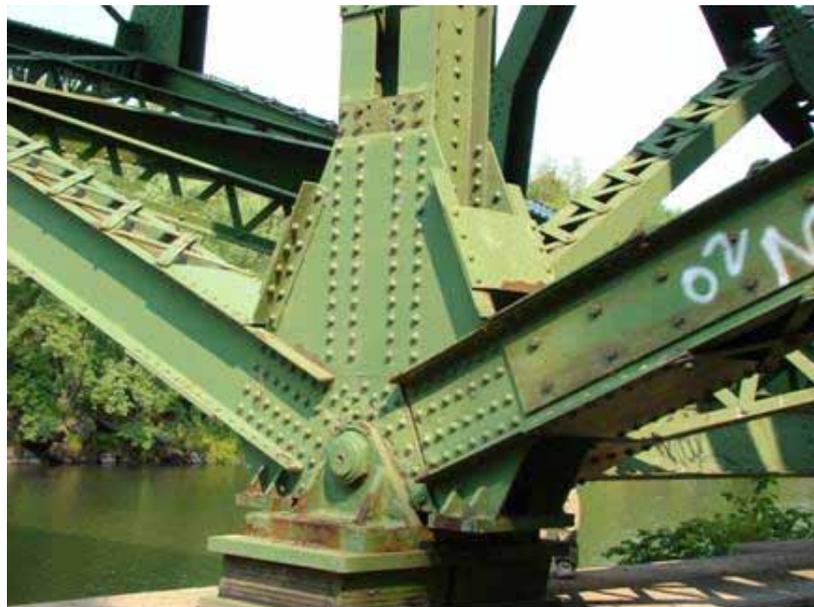
中間橋脚の支承部

支承は、ゴム支承に取り替えられており、良好に機能していると思われる。

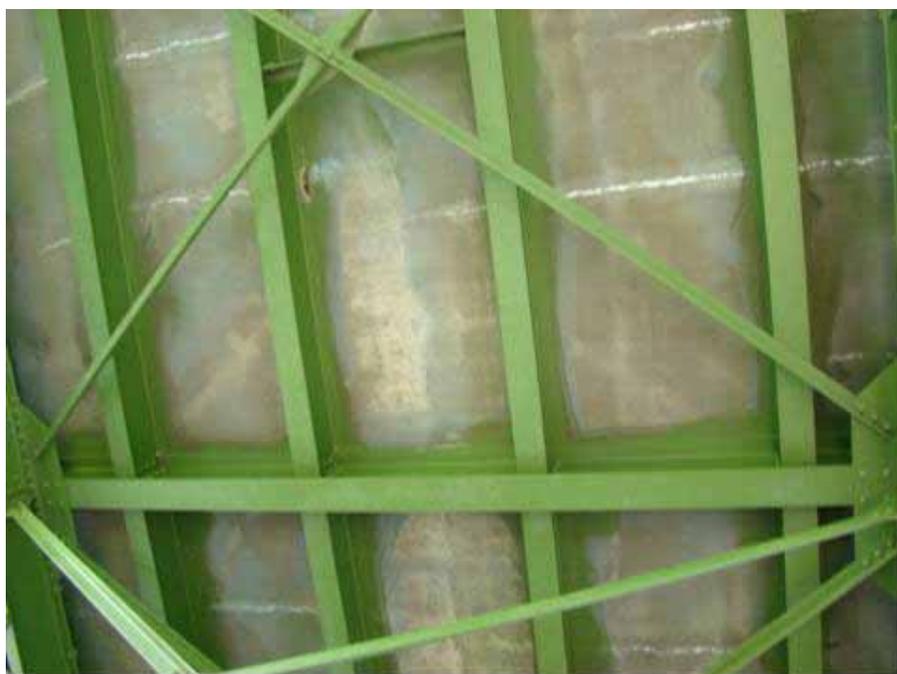
床版下面

床版下面には遊離石灰をともなう橋軸直角方向のひび割れが多数みられる。

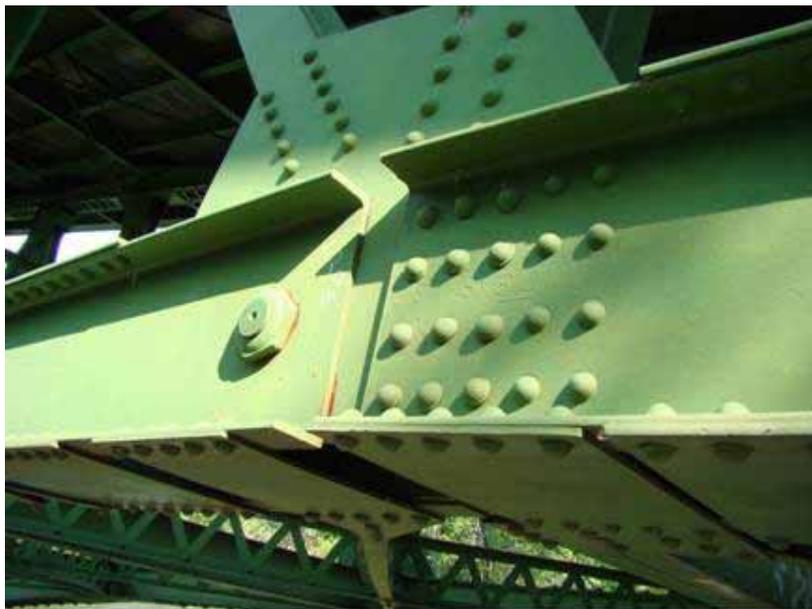
主構下部の塗装状況

点検記録等によると現在の塗装は 1984 年に施工されたと考えられるが、その場合 20 年以上が経過していることとなるが比較的状态はよく顕著な腐食は確認できなかった。

一方、塗装された部材の表面には部材接合部（ガセット板など）近傍で激しい凹凸がみられたり、貫通穴があいた部分もあるなど塗装前に母材では腐食が相当深刻に進展していた可能性を示唆している。また断面欠損ままでの塗装では、下地処理品質や所要の塗膜厚の安定確保など施工品質上は課題が多いと考えられ、施工の適切性に疑問も残る。

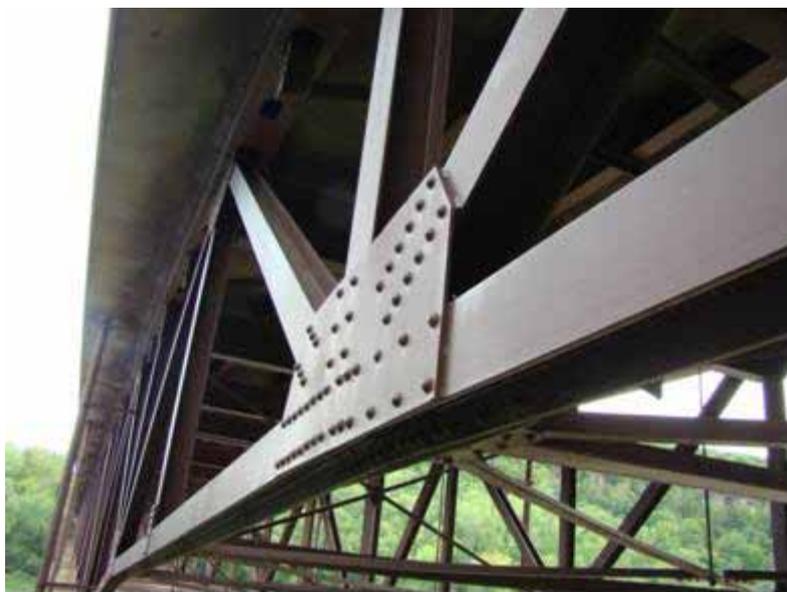
ガセット部の構造

本橋は、基本的にはリベット接合の橋梁であるが、ガセット板や継ぎ手部のフィラープレートに仮止め溶接と思われる溶接が施工されている箇所が多くみられた。

確認した範囲ではき裂を生じたものはみられなかったが、溶接長も短く今後疲労耐久性の観点からは点検において注視すべき箇所であると考えられる。

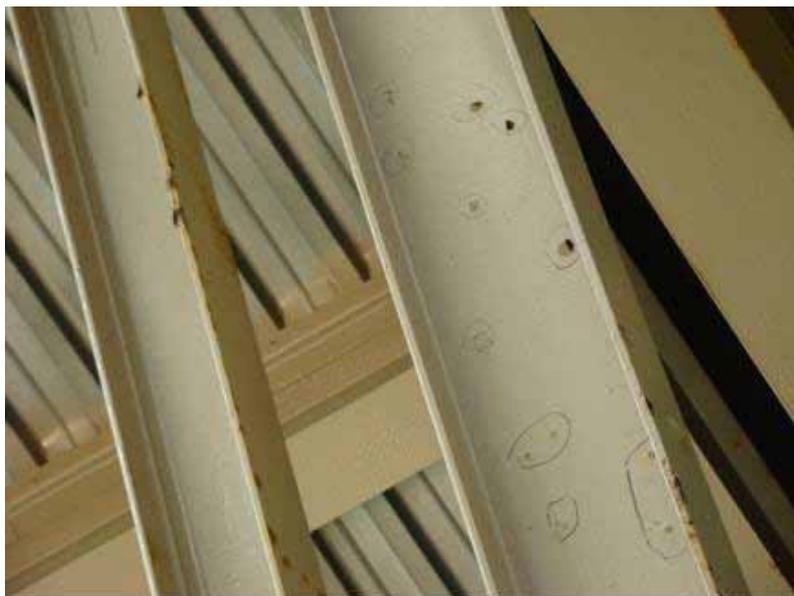
腐食による貫通孔

ただし、主構部材には各所で断面欠損による貫通孔が確認できるなど塗り替え前に相当の腐食の進行があったものと考えられるが、それらはあて板等による補修補強が行われな  
いまま塗り替え塗装が施工されている。

塗装品質への悪影響や広範囲な断面減少と孔周りの応力集中などを考慮すると、長期耐久性の面からはあて板補強などを行うことも検討すべき状態であった可能性がある。

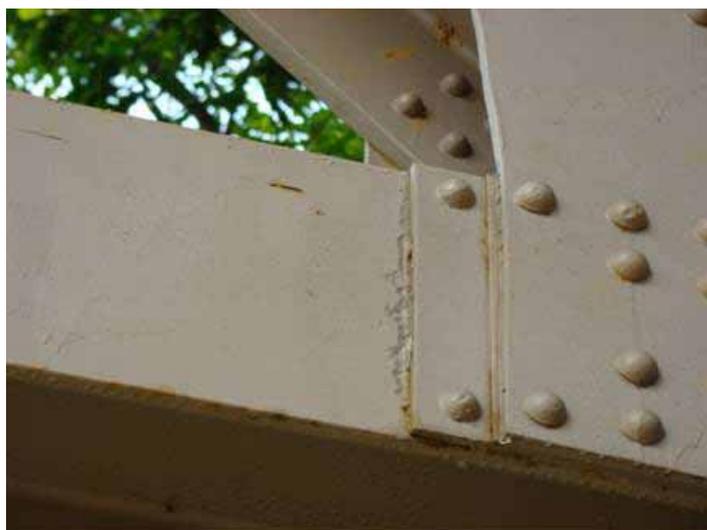
仮止め溶接の状況

本橋はほとんどの接合がリベットによっているが、主構トラス格点部に比較的長い仮止め溶接が施されている部位がある。施工上フィラープレートの固定のために実施されたものと思われるが、溶接延長が長くき裂を生じた場合に溶接ビードのみにとどまらず母材に進展するき裂を生じる可能性がある、さらに溶接部の状態はビード形状も滑らかでなく現在の塗装が行われる前に局部腐食を生じていた疑いもある。そのためこれらの箇所は将来的に点検で注視する必要があるものと考えられる。

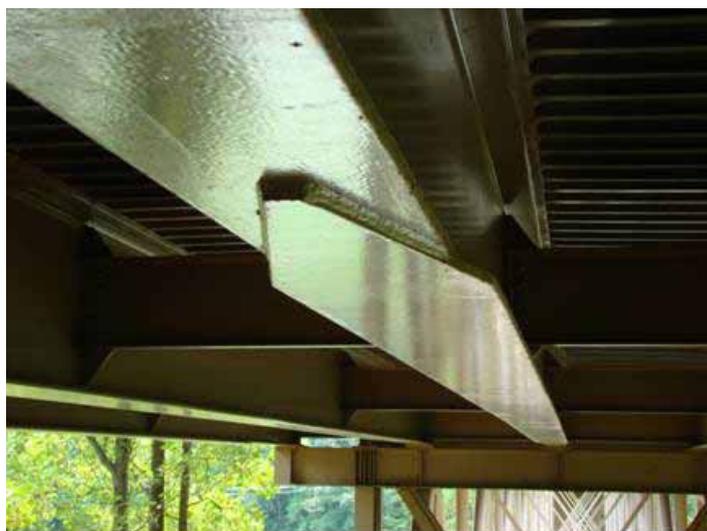
アプローチ径間の主げた下フランジ

アプローチ径間の主げた下フランジには重ね継手形式の溶接でフランジが増設されているが、本溶接形式は疲労耐久性に劣り、例えば同橋と近い年代に架設された Connecticut 州 Bridgeport の鋼 I げた橋の Yellow Mill Pond 橋において 1970 年に主げた下フランジに溶接されたカバープレートからき裂が発生したことが報告されている。(参考資料 1 参照) 今後点検にあたっては注意すべき箇所と考えられる。

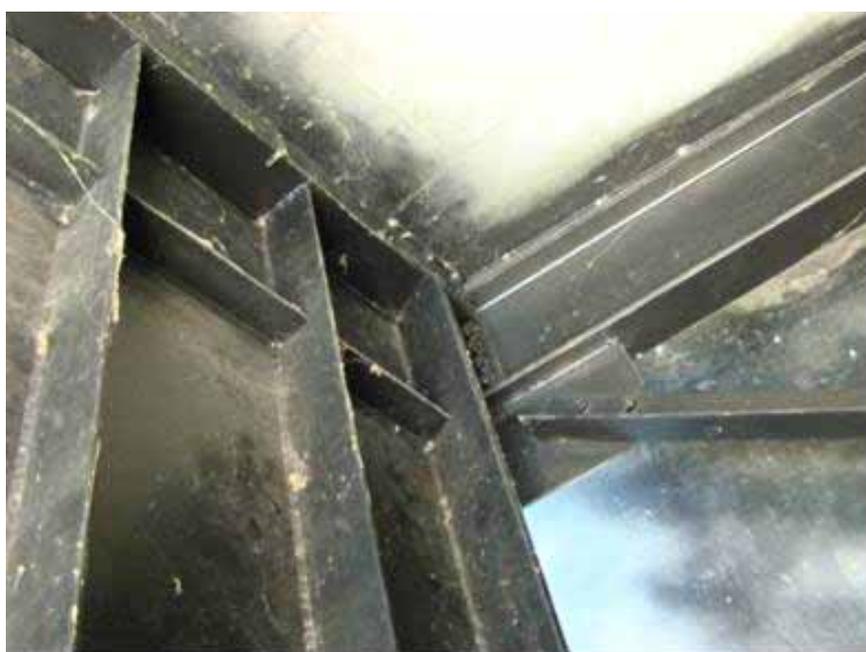
桁内側（桁端部）

外側の塗装には顕著な劣化や錆の発生は認められないが、桁内側では層間剥離様の比較的まとまった面積で塗膜の外層がはがれ落ちている箇所が見受けられる。

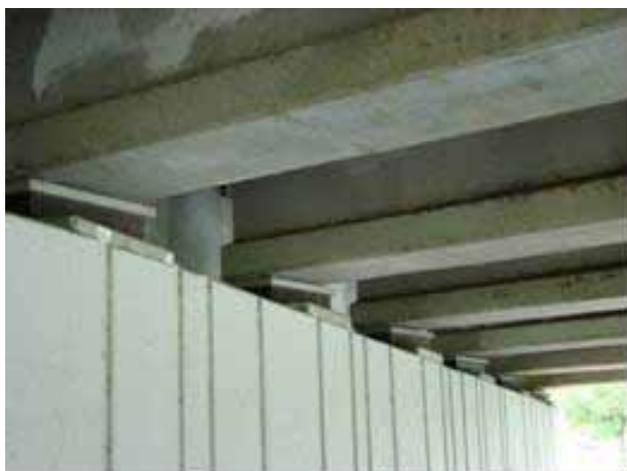
支承の状況（ゴム支承）

支承部は、漏水跡が認められず排水は良好だと思われる。

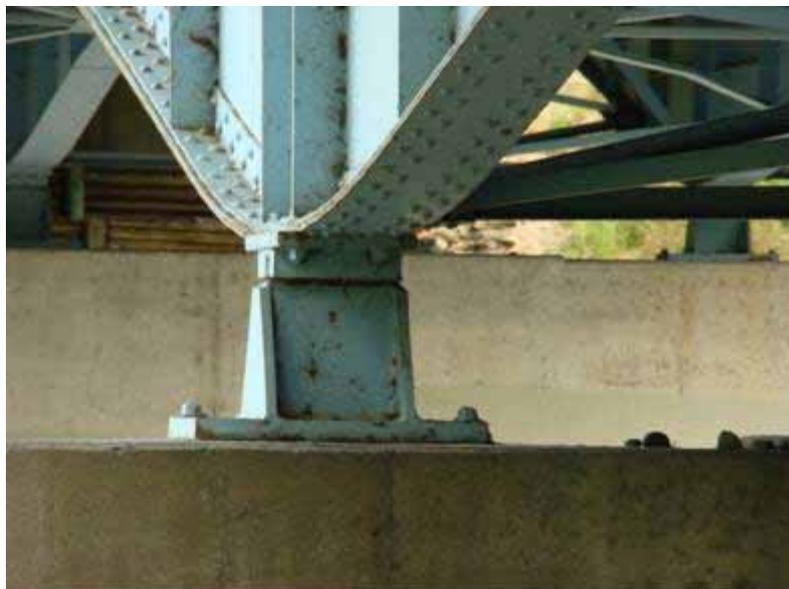
中間橋脚の支承部

中間橋脚上の支承部では変断面主げたの凹部に位置するが塗装状態もよく腐食などの変状はみうけられない。

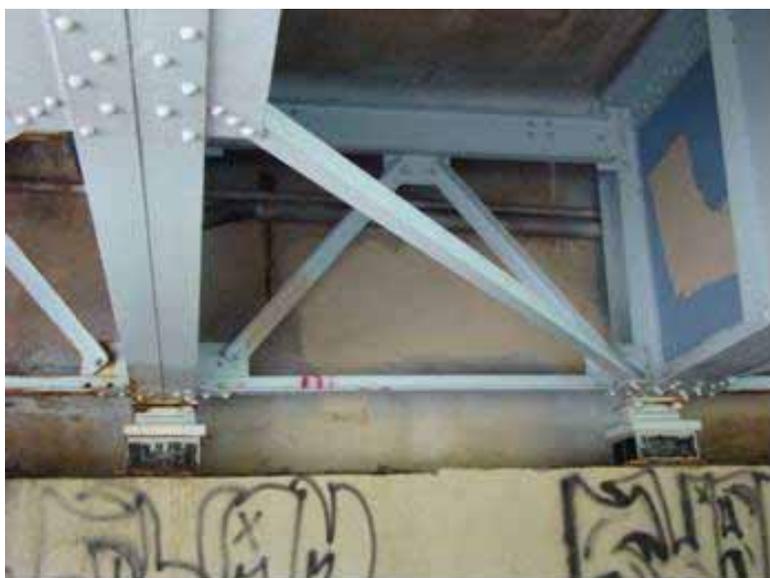
端部支承部

端部支承はゴム支承となっており、NBI データに記載のある 1985 年の工事で当初の支承から変更されたものと思われる。

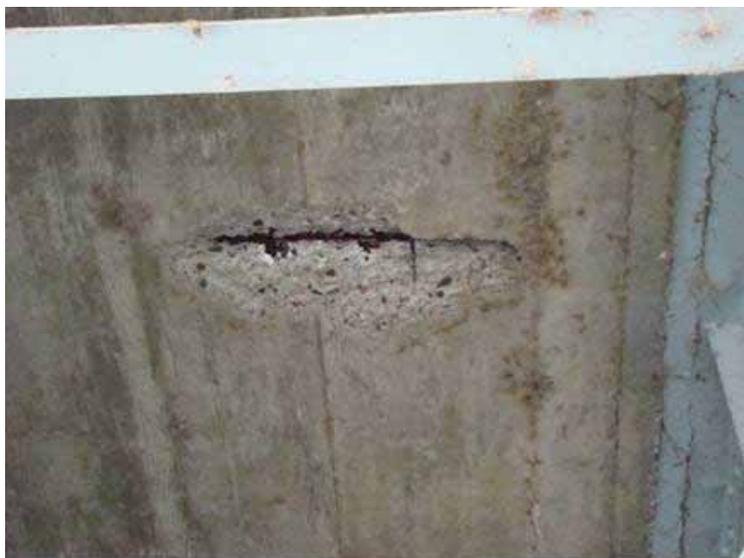
床版下面の剥離・鉄筋露出

床版の裏面には部分的に剥離を生じている箇所があるが、床版全体としてはひびわれが多く発生しているわけではなく、剥離箇所からつながるひびわれもみられないので局部的な現象と考えられる。

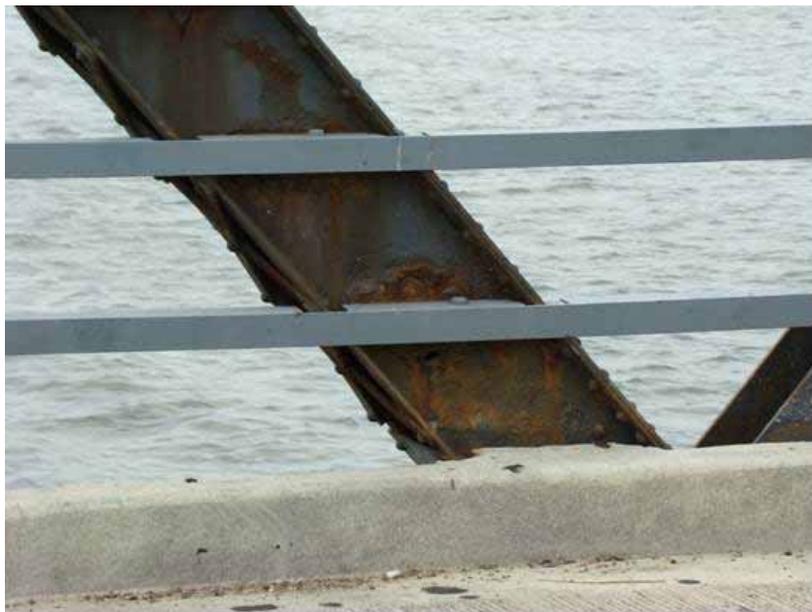
鋼材と高欄との干渉対策

なお、本橋では過去にコンクリート床版に埋め込まれた部分や高欄などの付属物との干渉部分については離隔を確保して腐食環境を改善する是正措置が行われており、それらの箇所ではおおむね環境改善効果が発揮されているようであった。ただし床版の箱抜き形状が小さく点検や塗装工事などに対する配慮の点で疑問も残る。

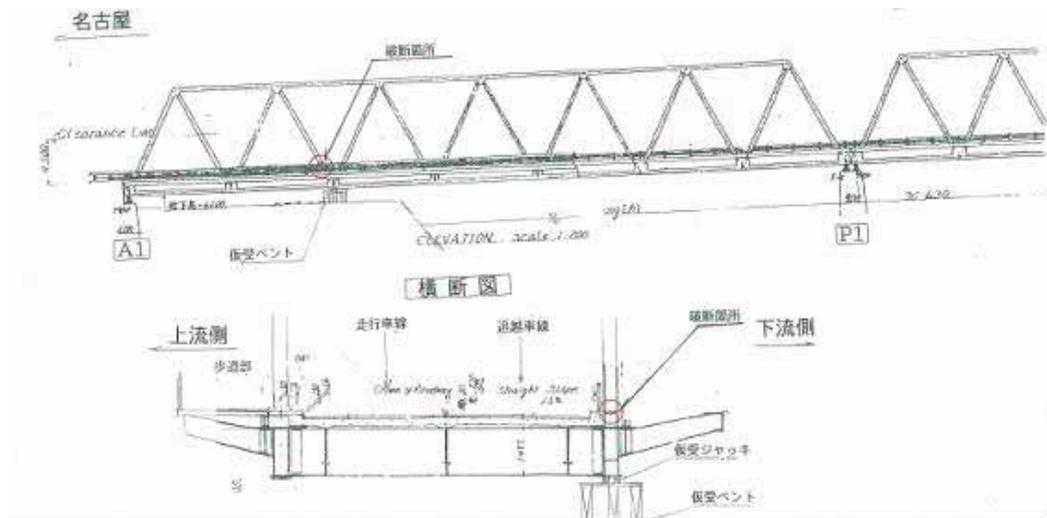
木曽川大橋の概要と破断箇所

破断箇所は、斜材のコンクリート内部に位置する部分で発生しており破断箇所では著しい腐食による断面欠損や板厚の減少がみられたことから、腐食の進展による断面の劣化が主たる原因と考えられる。

破断発見後、直ちにベントによる仮支持と荷重制限の措置がなされ、破断斜材および以外の斜材部についてコンクリートの部分撤去による腐食環境の改善と必要に応じて補強の措置が行われている。
