## ロープ破断状況

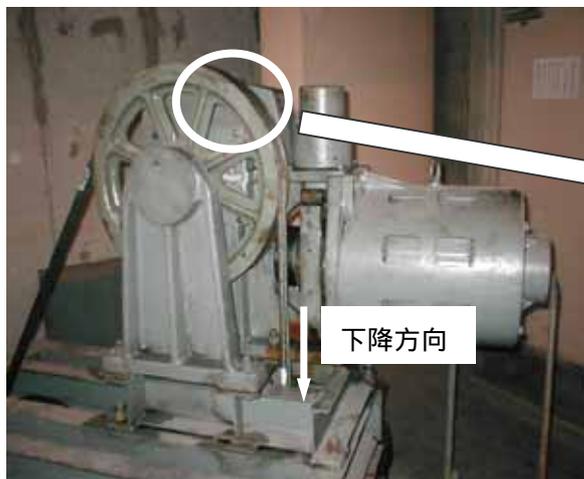
ストランド破断部位  
かご最上階（7階）停止位置

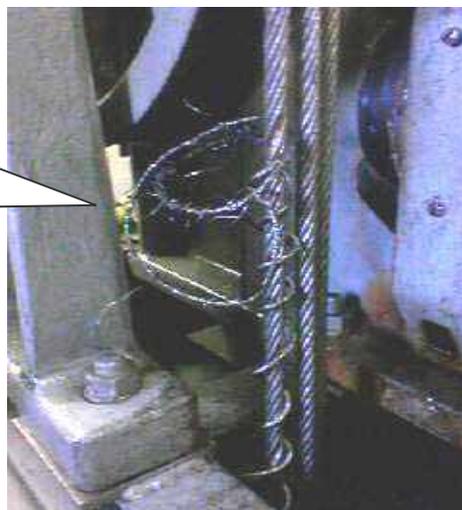
ストランド切れ状況  
（かごを最上階から約1桁下にずらした位置）

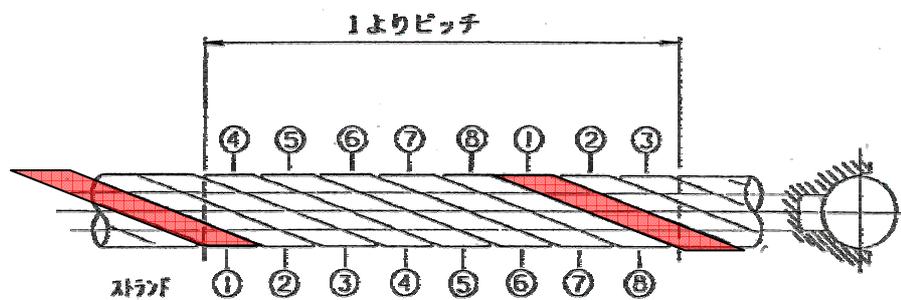
図の塗りつぶし部分が欠落した状態となっていた
