恵美須町駅エレベーターピット内機器配置及びロープ取替後の写真

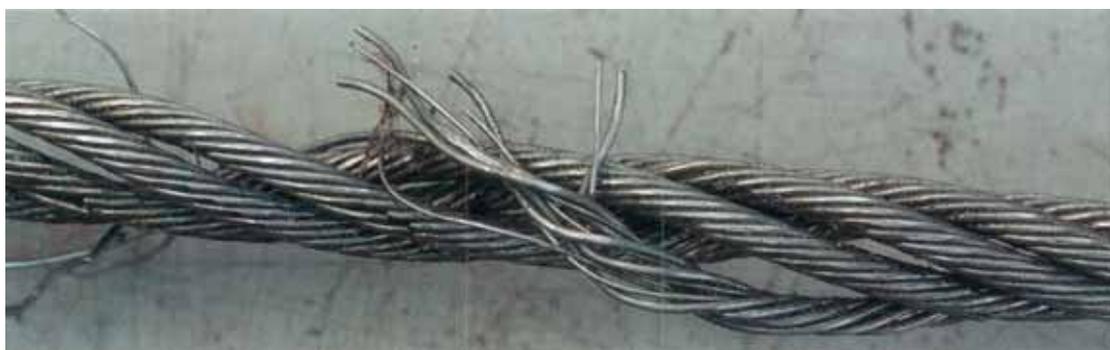
ストランド破断状況

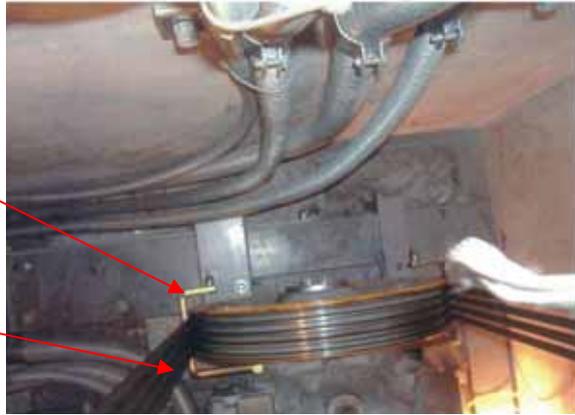
ロープ取替後

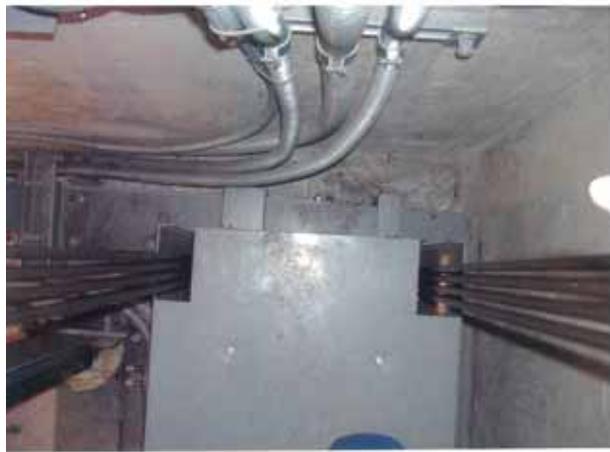
マシンカバー取り付け
