是正が必要とされる不具合について

昇降機・遊戯施設定期検査業務基準書((財)日本建築設備・昇降機センター)に示されている検査表の「C判定」に該当する事項であり、今回の緊急点検で指摘されたのは、下表の下線の箇所である。

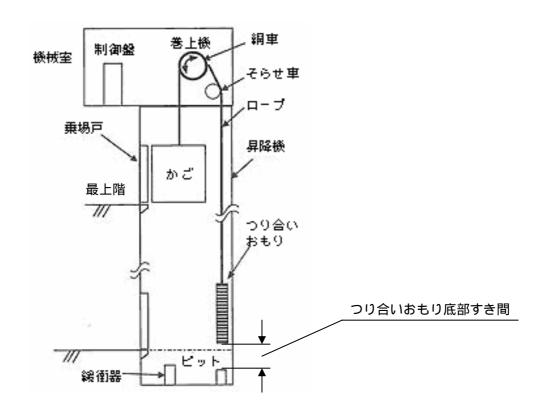
【ロープの伸び(つりあいおもり底部のすき間不足)】

JIS A4302 では、つり合いおもり底部のすき間(かごが最上階に水平に停止しているときのつり合いおもりと緩衝器との距離)が一定の数値を満たすことを求めている。
