## 2 軸バラ積み緩和トレーラのホイール亀裂に係る中間報告と今後の対応について

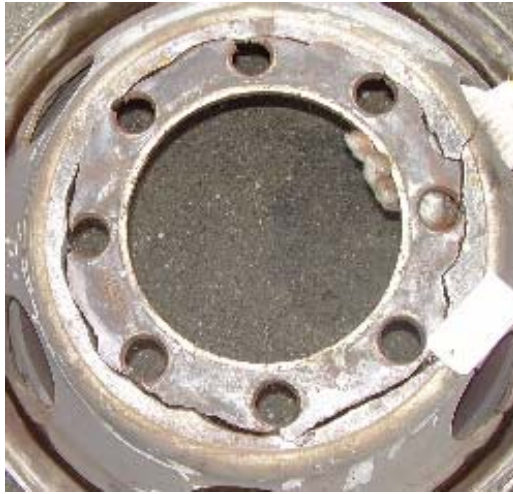
A：円周状の亀裂（破断）

返却された破損ホイールについて材質調査と破面観察を実施しました。  
材質調査結果は、図面規定値（材質成分、引張強さ、硬さ）を満足しており異常は認められませんでした。  
破面観察では、疲労破壊特有の形態であることが認められました。

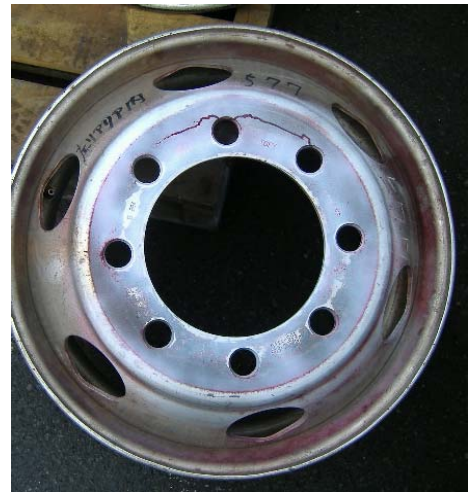
A：円周状の亀裂（亀裂のみ）

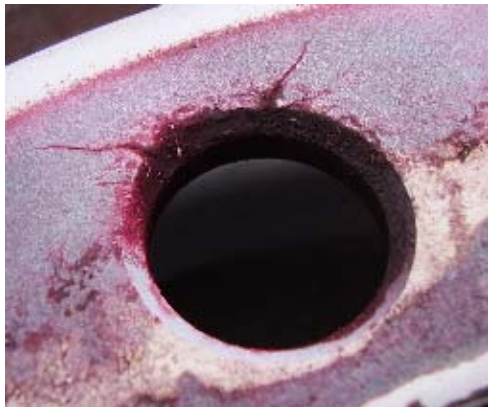
B：ホイールボルト穴の座面の亀裂

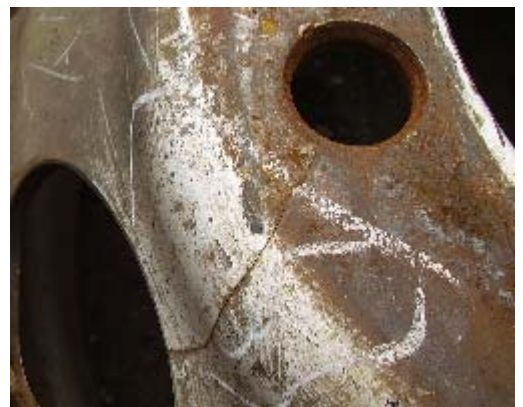
C：飾り穴の亀裂
