## 改善箇所説明図

### 基準不適合発生箇所

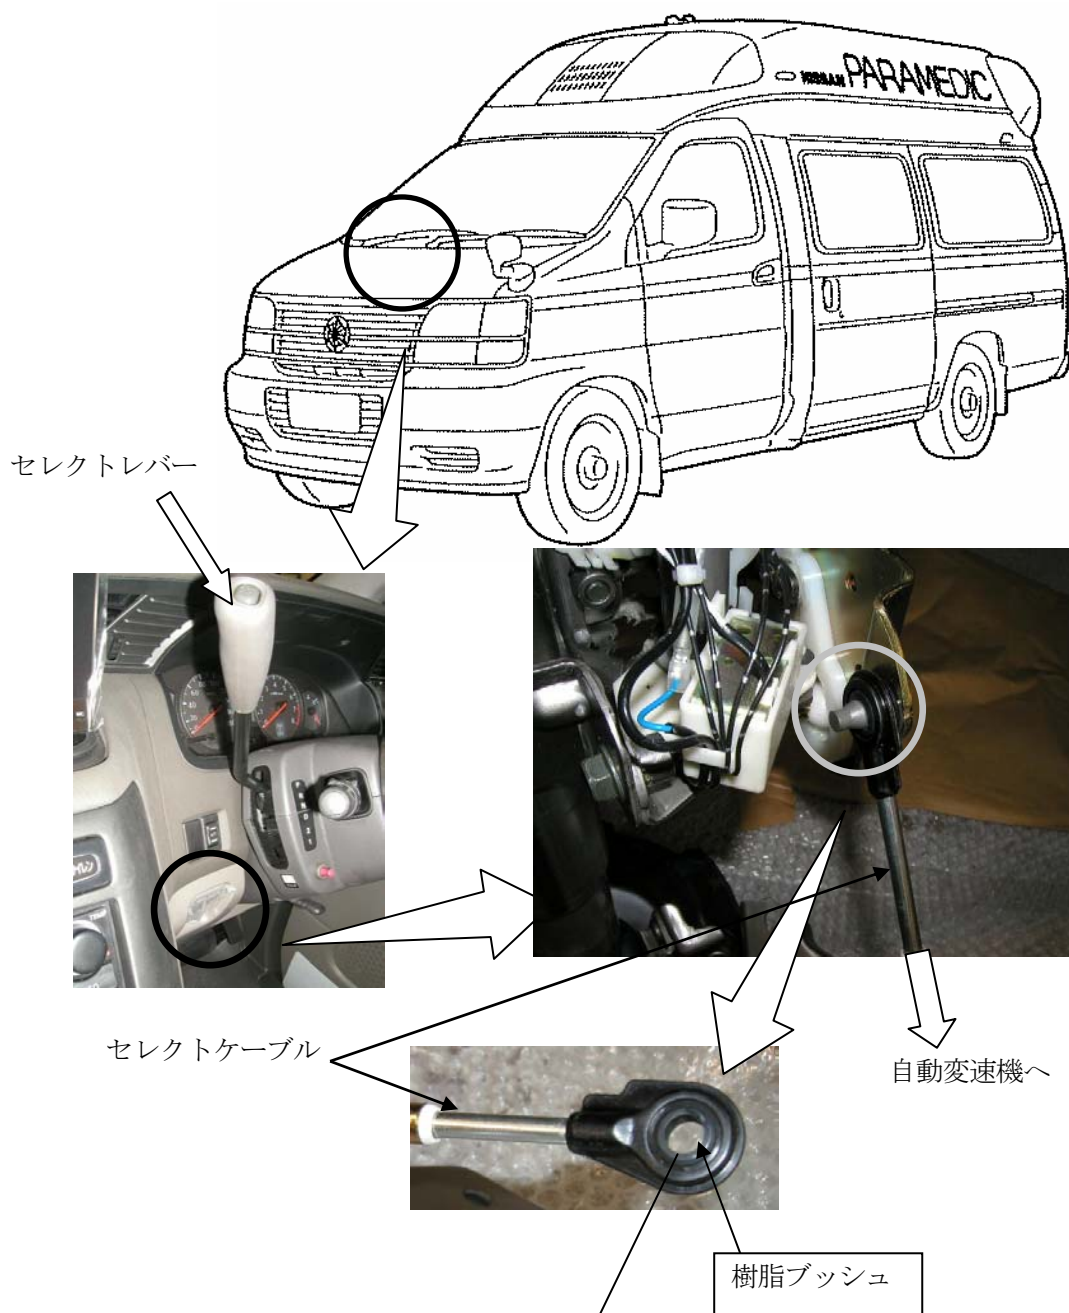
自動変速機のセレクトケーブルにおいて、セレクトレバーとの結合部の樹脂ブッシュが破損するものがある。そのため、セレクトケーブルがセレクトレバーとの結合部から外れ、セレクトレバーを操作しても、自動変速機が変速しないおそれがある。

全車両、当面の暫定措置として、当該ブッシュを新品と交換する。

識別：銀色のシールをモデルナンバープレートの横に貼り付ける。
