バラ積み緩和2軸トレーラのホイール亀裂に係る調査報告

バラ積み緩和2軸トレーラに発生したホイール亀裂の調査結果と今後の弊社対応について御報告します。

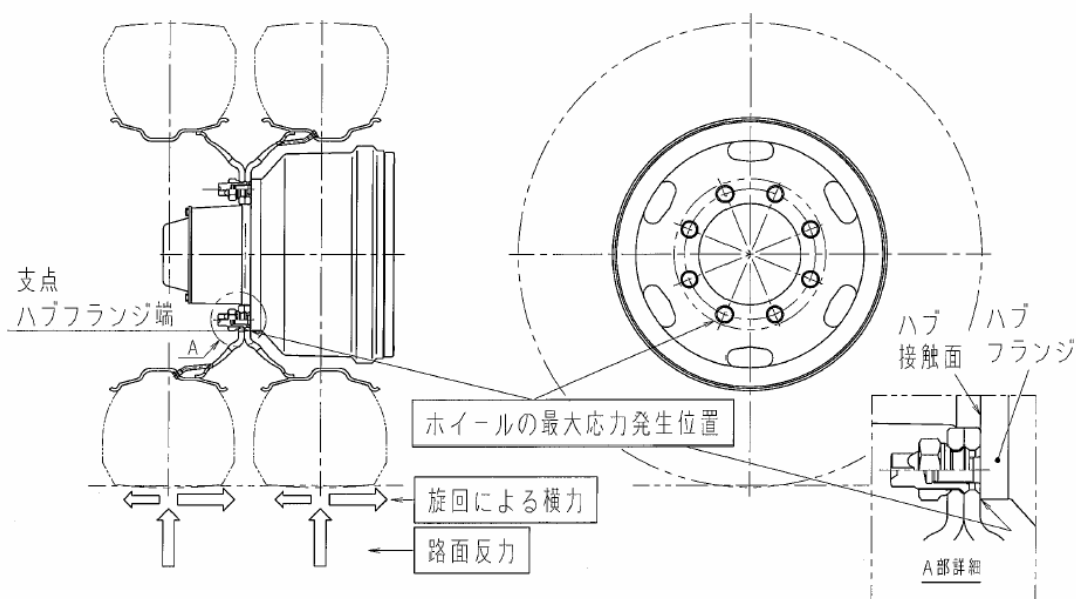
ホイールに発生する応力は、ホイールのハブ接触面外周部のボルト穴付近で最大となることが判りました。円周状の亀裂が多くみられるのは、ホイールに発生する応力が亀裂発生部位で最も大きくなることに因るものです。

トレーラ旋回時には遠心力により外輪側に荷重が移動し、横力の方向もハブを押し付ける方向に働きますのでハブ接触面外周部の応力が大きくなります。

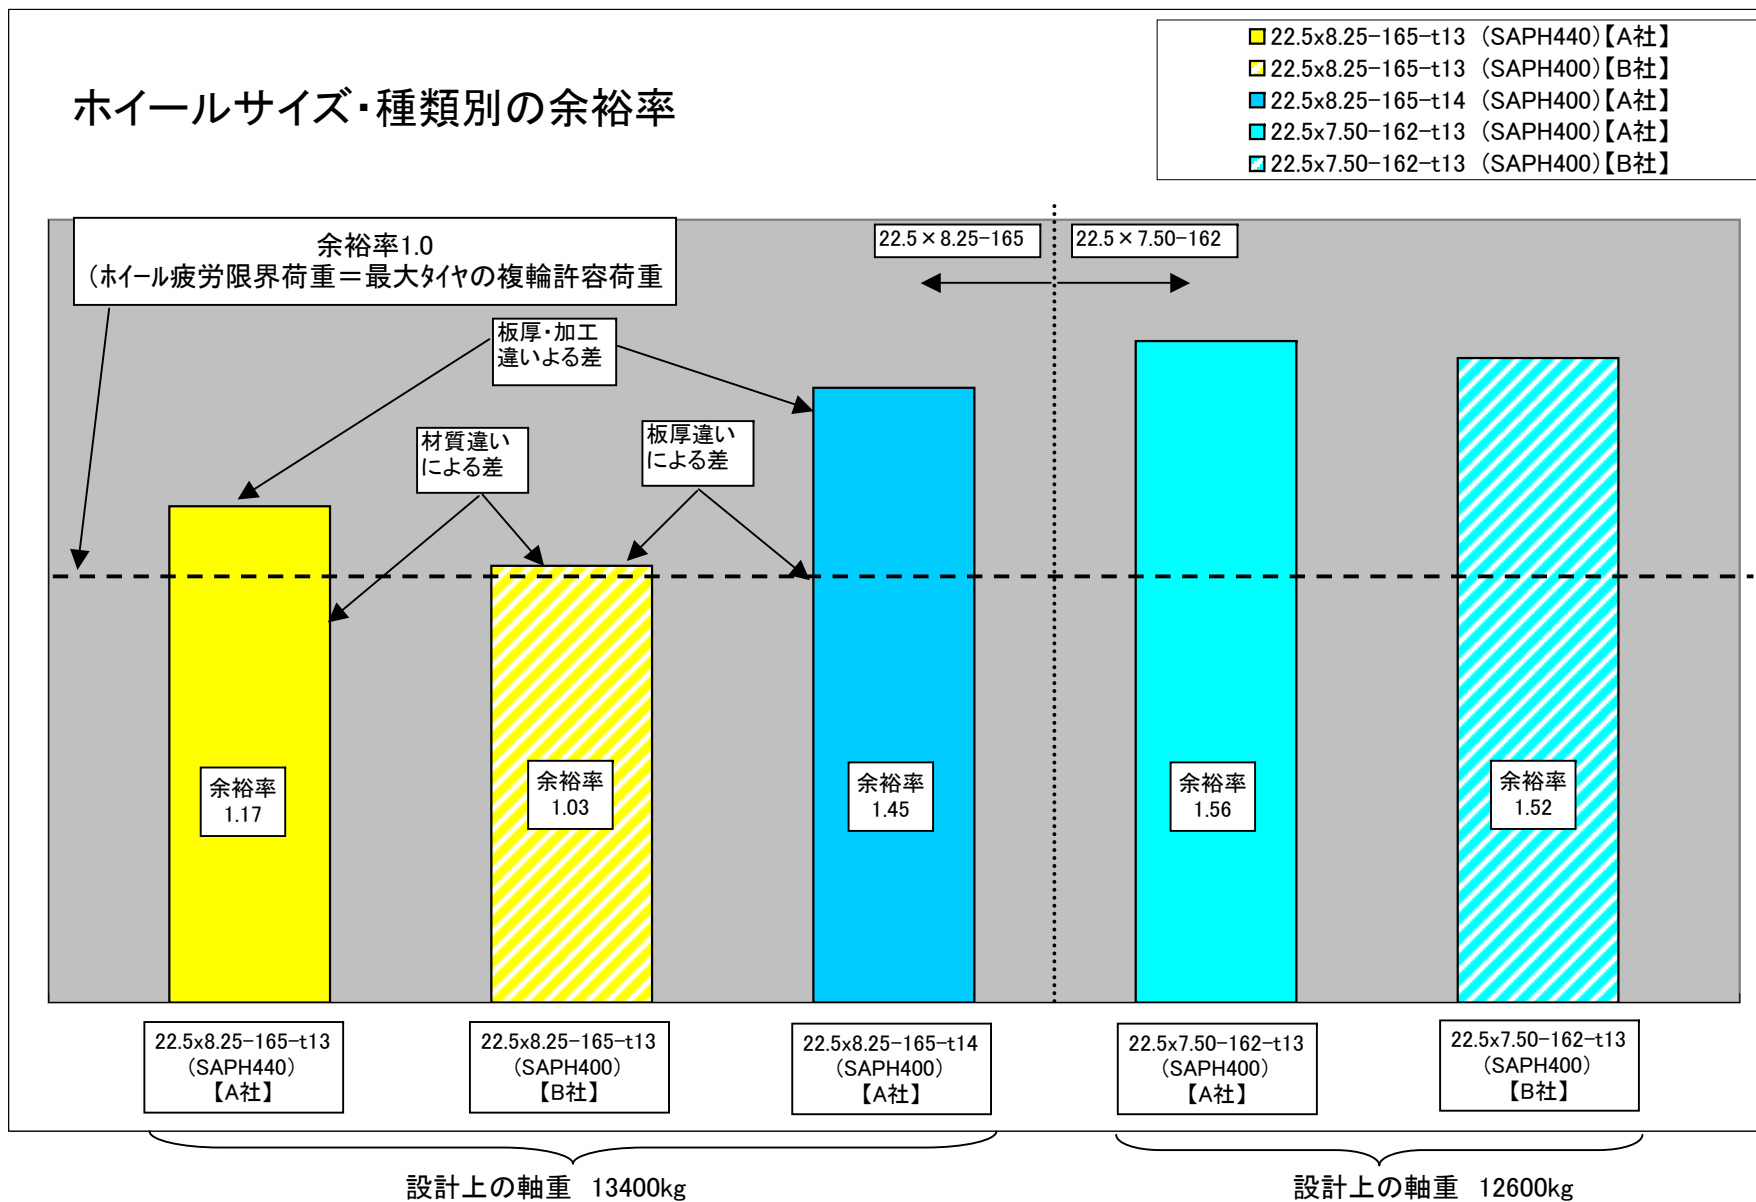
図1
BD009297E

亀裂が発生した 22.5X8.25-165-t13 ホイールは、車両諸元による軸重内（設計上の軸重以下）での使用においては、耐久性を有しているが、疲労限界に対する余裕が少ないことが、ホイール単体試験および実車試験にて確認できました。

バラ積み緩和 2 軸トレーラに使用している鋼製ホイール毎の疲労限界軸重と疲労余裕率（疲労限界軸重 / 設計上の軸重）を次表に示します。

ホイールサイズ・種類別の余裕率

22.5X8.25-165-t13 ホイールを装着したトレーラについては、疲労余裕率が大きく亀裂が発生していない22.5X8.25-165-t14 ホイールに交換する市場措置を実施します。

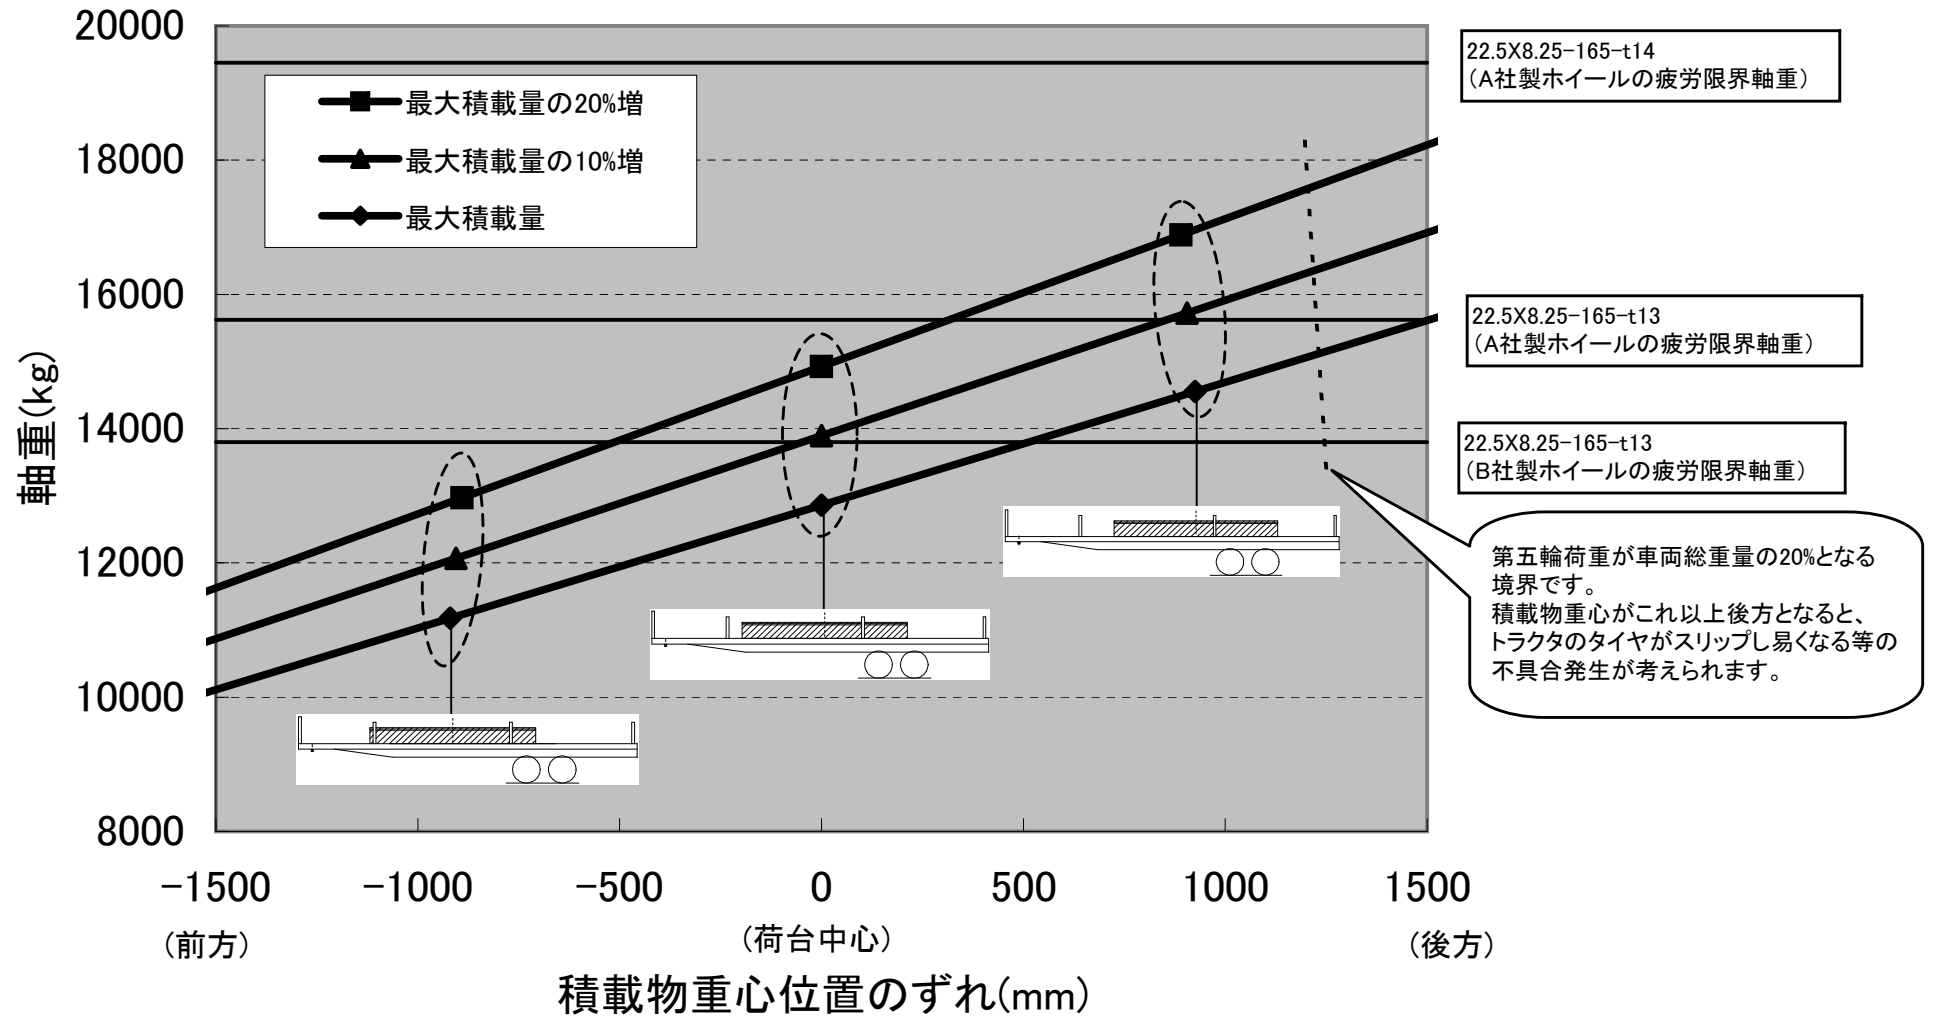
- (1) 22.5X8.25-165-t13 のホイールをバラ積み緩和 2 軸トレーラに装着した場合、ホイールの疲労限界軸重が、設計上の軸重に対する余裕が少ないため、積荷の積載位置が荷台中心から後軸寄りになった場合やシビアコンディションでの使用において軸重がホイールの疲労限界軸重を超えたものと考えます。

積載位置と軸重の関係(鋼材積載トレーラの代表例)

積荷の積載位置が荷台中心から後軸寄りになった場合、軸重が増加しホイールはシビアコンディションで使用されることとなります。適正な積載位置で使用するために、荷台中心位置を示す表示を車両側面に貼付します。
