## 小型飛行機用失速警報装置の適正な作動の確保について（注意喚起）

令和3年4月21日  
東京航空局・大阪航空局

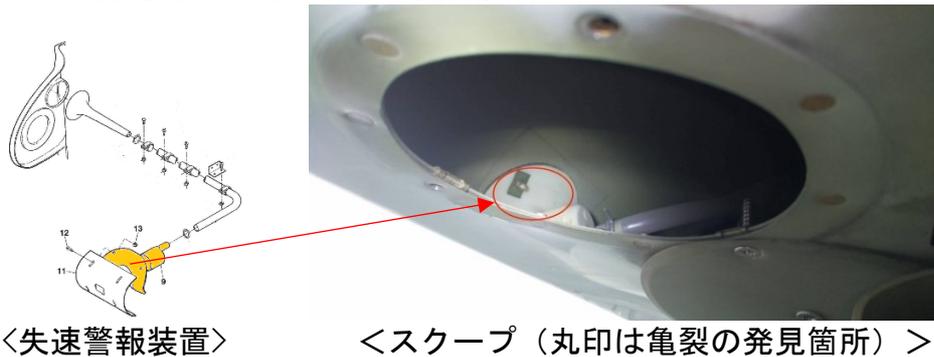
その後の点検で失速警報装置の構成部品であるスcoop（プラスチック製）に複数の亀裂（最大約 10 ミリ）が発見された。当該亀裂によりスcoop側の負圧が十分に確保されず警報の作動に必要な空気量が不足し不作動となったものと推定。なお、当該スcoopの使用期間は約 17 年・総使用飛行時間は約 5,700 時間であった。

メーカーマニュアルの手順に基づき失速警報装置の機能点検を定期的に実施するとともに、必要に応じて（特に使用期間が長いもの）アクセスパネルから直視及びミラーを使用してスcoop全体を目視点検し亀裂の有無を確認すること。

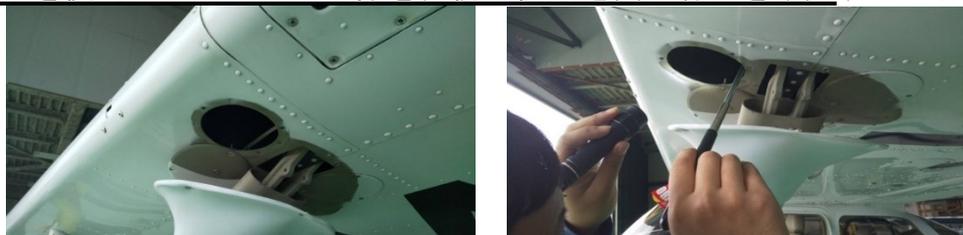
スcoopの目視点検の例
