小型航空機等による航空事故等の発生状況

令和6年2月26日
国土交通省 航空局

1 小型航空機等の航空事故等の発生状況

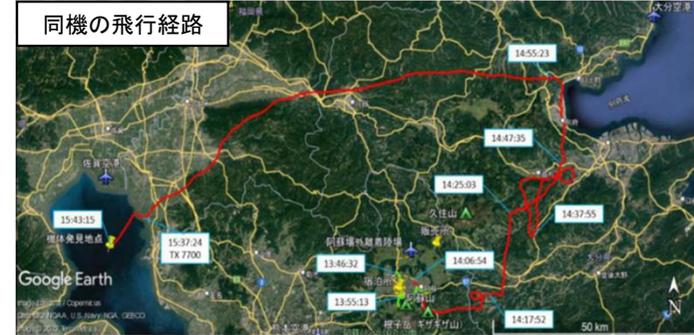
概要: 個人所属富士重工式FA-200-16型JA3803は、令和4年4月18日13時45分ごろ、訓練飛行のため、阿蘇場外離着陸場を離陸し、15時45分ごろ上記場所に不時着水し、その後機体は海中に水没した。同機には機長、操縦練習生及び同乗者の3名が搭乗し、海上を漂流しているところを救助されたが、機長及び同乗者の2名が死亡した。

原因: 訓練飛行中に機長が自機の位置を見失い、その後、そのまま飛行を継続したため、有明海上空で燃料が枯渇して不時着水し、機長及び同乗者が溺死したものと考えられる。機長が自機の位置を見失ったことについては、地形慣熟が不十分であったこと及び航空図を携行していなかったことが関与した可能性が考えられる。また、その後適切な緊急対応ができないまま飛行を継続した理由については明らかにすることはできなかった。

- <不時着水について>
 - 機体やエンジンに不具合はなく、燃料枯渇によりエンジンが停止したためと推定。
- <自機の位置を見失ったことについて>
 - 機長は十分な慣熟飛行を行っておらず、地文航法に必要な地形の特長の把握や自機の位置を見失った際の対処手段などを十分に習得していなかった。
- <自機の位置を見失った際の対応について>
 - 航空図等を携行しておらず、周囲のVOR周波数を調べることができなかった。
 - 緊急用周波数で管制機関に呼び掛け誘導してもらうなどの支援を求めなかった。
- <飛行計画について>
 - 飛行計画として目的地、飛行所要時間、燃料搭載量などが通報されていれば、早期に捜索救難活動が行われた可能性。

地形慣熟、燃料搭載、航空図及び緊急時対応手順について十分な確認を行った上で、飛行計画を通知するなど、安全運航のための既存のルールを確実に遵守することにより、同種事故の再発は防止できるものと考えられる。

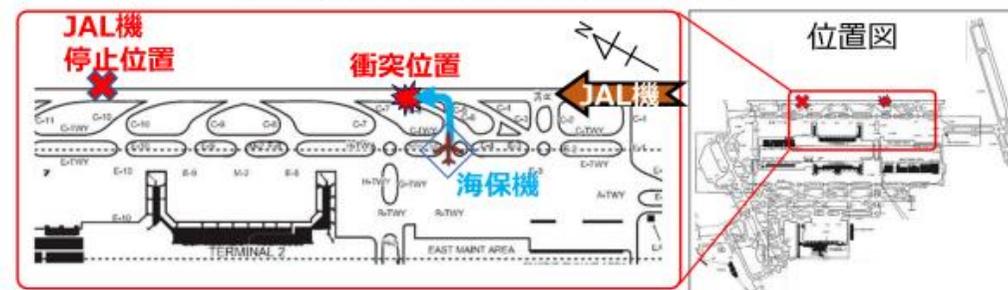
＜日本航空機と海上保安庁機の衝突の概況＞

1月2日17:47頃、日本航空JAL516便（新千歳発羽田行き）が海上保安庁所属JA722A（被災地への支援物資輸送準備中）とC滑走路で衝突
