海上保安庁所属ボンバルディア式DHC－8－315型JA722A及び  
日本航空株式会社所属エアバス式A350－941型JA13XJの  
航空事故調査について  
(経過報告)

令和6年12月25日  
運輸安全委員会（航空部会）

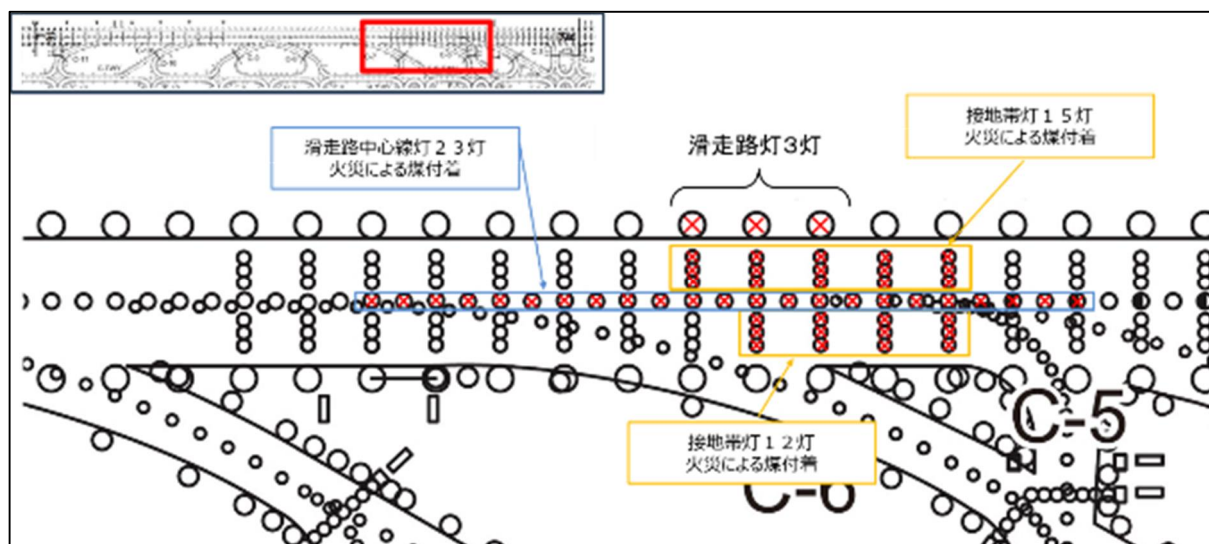
図 1 0 - 1 飛行場灯火（誘導路中心線灯を除く。）の損壊状況  
(衝突場所付近)

| ・ 誘導路中心線灯 | 4 灯 (火災による煤付着) |

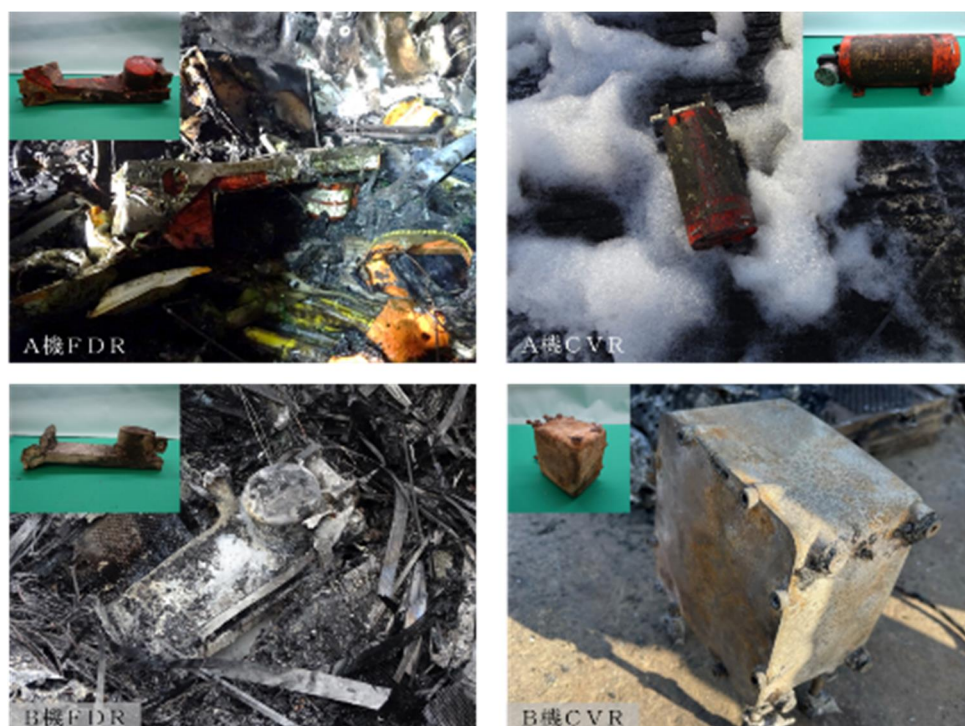
図27 回収されたときのフライトレコーダーの状態

F D R は、外側ケース及び内部電子基板が破損した状態で回収されたが、F D R の信号を記録した記録媒体を内蔵した部分（以下「C S M U」という。）に損傷はなかった。

C V R は、音声を記録した C S M U とそれ以外の部分が分離した状態で回収された。外側ケース及び内部電子基板は破損していた。音声を記録した記録媒体は、信号線が焼損していたため、これを修復して記録を取り出した。

FDRは、外側ケース及び内部電子基板が焼損した状態で回収された。FDRの信号を記録した記録媒体は、信号線が接続されるコネクタの一部が破損していたため、これを修復して記録を取り出した。

CVRは、周辺が激しく焼損したため、外部ケースが機体側格納ラックごと焼失し、音声を記録したCSMUのみが回収された。CSMU以外の内部電子基板は発見することができなかった。音声を記録した記録媒体に損傷はなかった。

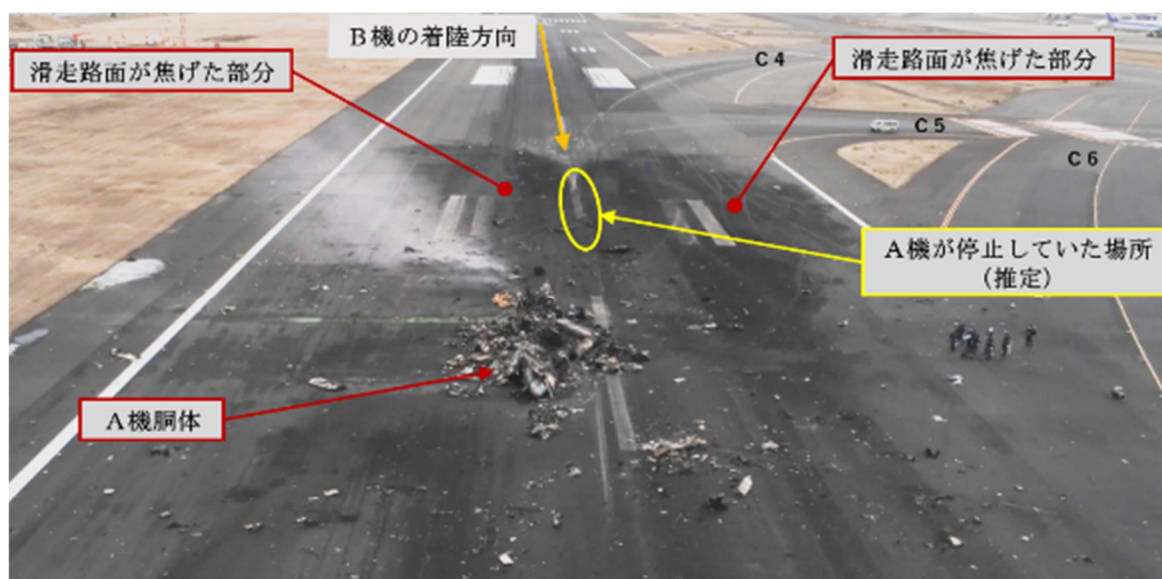
図28 A機とB機が衝突した付近

A機とB機が衝突した付近からA機の胴体部分の残骸があった場所までの間、滑走路面が焼け焦げた状態であった（図28参照）。

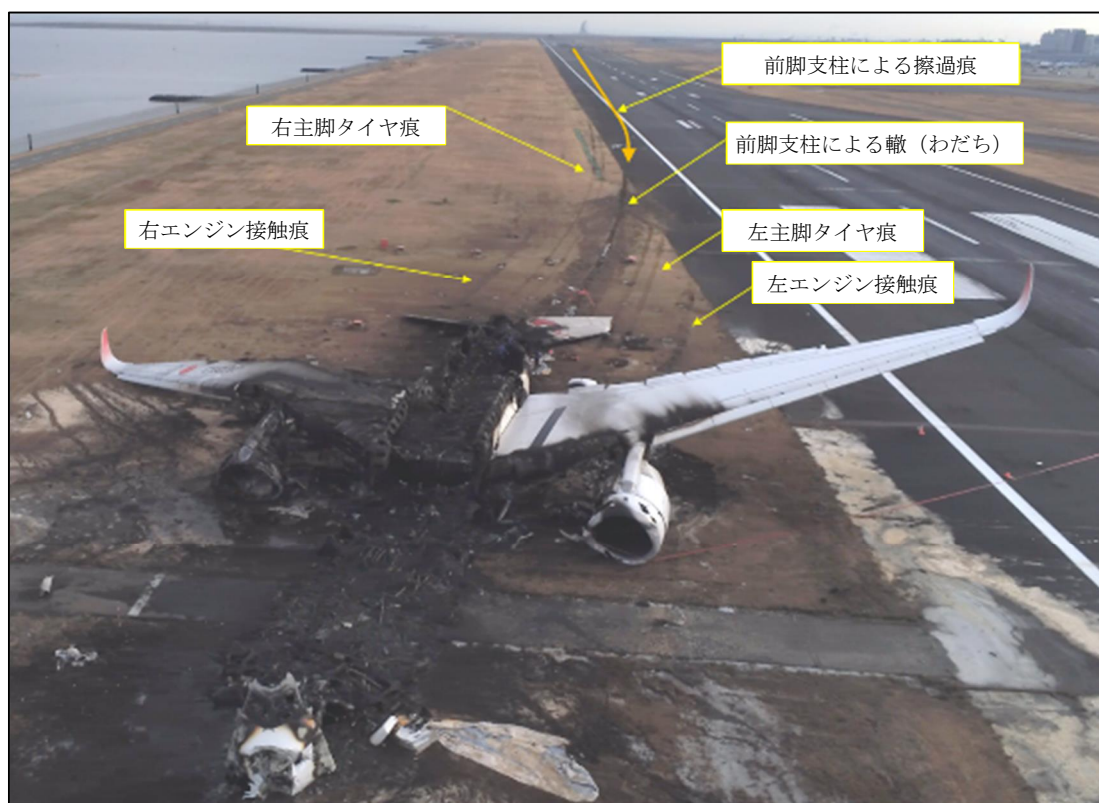
図 2 9 B機が滑走路逸脱した後の走行痕跡

衝突した場所から、B機が停止した位置に向け、滑走路上一筋の擦過痕が残っていた。当該擦過痕は、B機の前脚支柱が滑走路脇の草地につけた<sup>わだち</sup>轍とつながっていた。B機が滑走路から逸脱して走行した草地には、前脚及び主脚による轍、並びに両エンジンが草地と接触した際に生じた擦過痕があった（図29参照）。

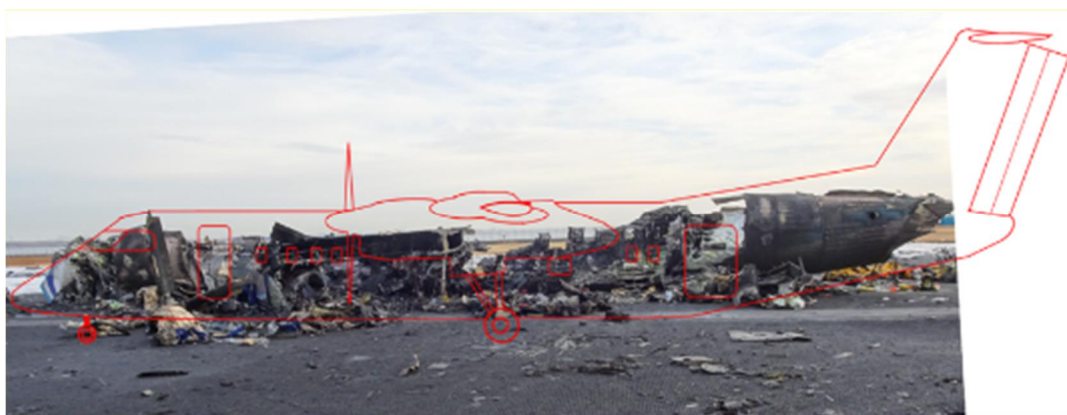
図 3 0－1 A機の損壊状況図

A機は、胴体の上部が激しく損傷しており、主翼、尾部ともに胴体から分離し、上部後方からの圧力で押しつぶされた形で衝突地点から90m先の滑走路上にかく座していた（図30-1参照）。また、A機は、胴体下部及び飛散した部分を除いて火災による焼損を受けた。滑走路上には衝突地点から胴体残骸を中心にA機の部品が大量に散乱しており、また、A機の主翼構造の一部、ラダーやエレベータ、尾部隔壁の一部などの部品はB機の残骸及びその周辺から発見された。

胴体は、上部後方からの圧力で押しつぶされ、上面は主翼構造を含め全面的に破損、分解し、胴体尾部は一部が水平・垂直尾翼ごと分離し、前方及び周辺に飛散していた。また、火災による損傷が全体的に及んでいた（図30-2参照）。

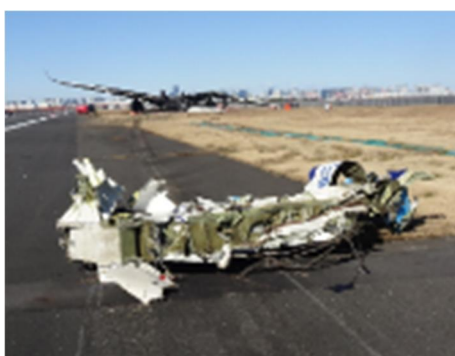
図 3 1－1 A機 垂直尾翼

尾部は、衝突により胴体下面のテール・アクセスドアから後方の部分が垂直・水平尾翼と共に分離し、大きく損傷・破断し複数の破片となって発見された。ラダーの一部は後方から圧縮・座屈した残骸がB機の機首構造内部から発見された。また、垂直尾翼の主構造部は、B機の近くで発見された（図 3 1－1 及び図 3 1－2 参照）。

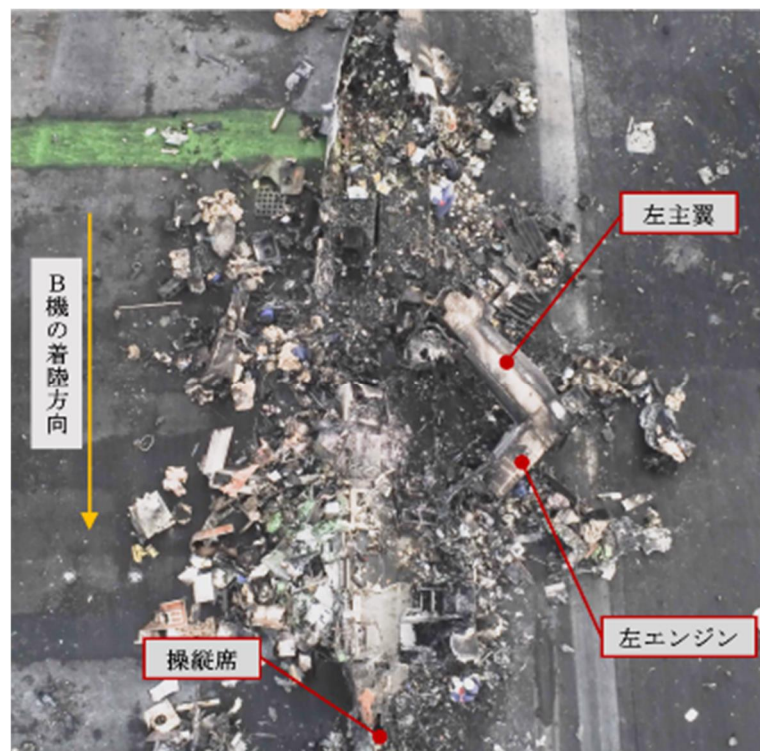
図32 A機の左主翼及び左エンジンの状況

左主翼は、胴体の付け根付近で折損し、エンジンごと前方に90°折れ曲がっていた。中央翼及び右主翼は、胴体から分離し、裏返しの状態で約50m前方に飛散していた。左右主翼及び中央翼は、いずれも後方からの圧力で後縁部が大きく座屈・変形しており、エンジンから外側の大部分は破断していた。また、衝突後に発生した火災により大きな損傷を受けていた（図32参照）。

なお、B機の両エンジンのファン・ブレードの後段からは、粉碎されたA機の主翼構造の一部が発見されている。

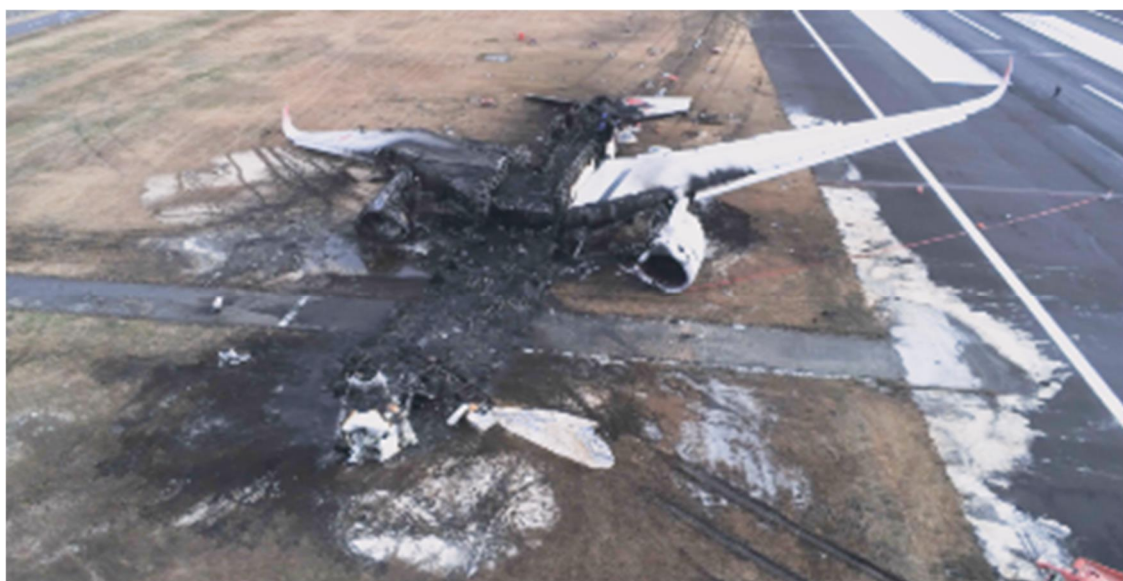
図3-3 B機全体像

B機は、前脚部が滑走路脇の草地に埋没し、前傾姿勢でかく座していた。レドーム、前方隔壁部及び左右エンジンのインテーク部にはA機が衝突した際に生じた損傷があった。

衝突地点の周辺には、B機から脱落した前脚の一部、左主脚ドアや胴体中央下部にある空調システムの部品、エンジンのファン・カウルの一部などが散乱していた。

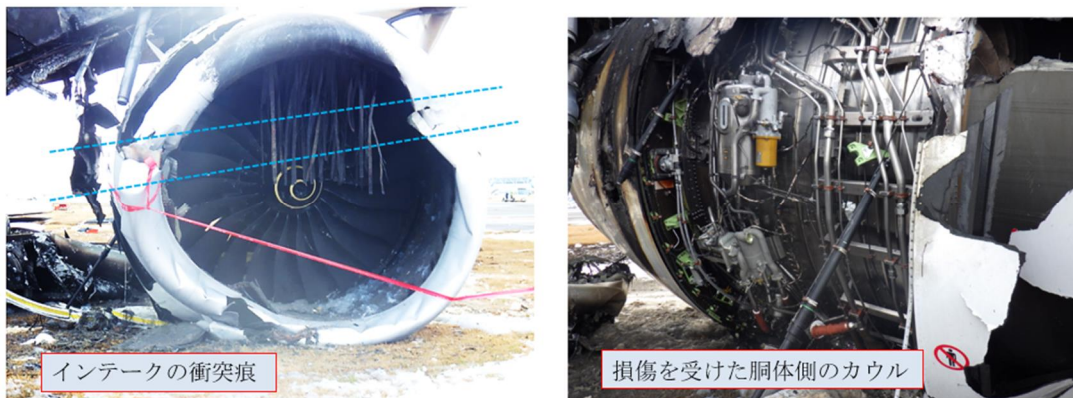
図 3 6－1 左エンジンの損傷の状況

インテークの前方に、2 時及び 10 時の方向に衝突痕があり、インテーク・バレルの 2 時方向（胴体側）は裂けて穴が開いていた。ファン・カウルは右側（胴体側）が大きく欠損し、破片は滑走路上に散乱していた（図 3 6－1 参照）。破損した右カウルの内部においては、油圧システムのエンジン駆動ポンプへの油液供給ラインの 2 本のうちの 1 本が衝突により破断していたほか、多数の損傷が見受けられた。逆噴射機構については格納位置にあったが、ロック機構の状態は外部からは判別できないため不明である。

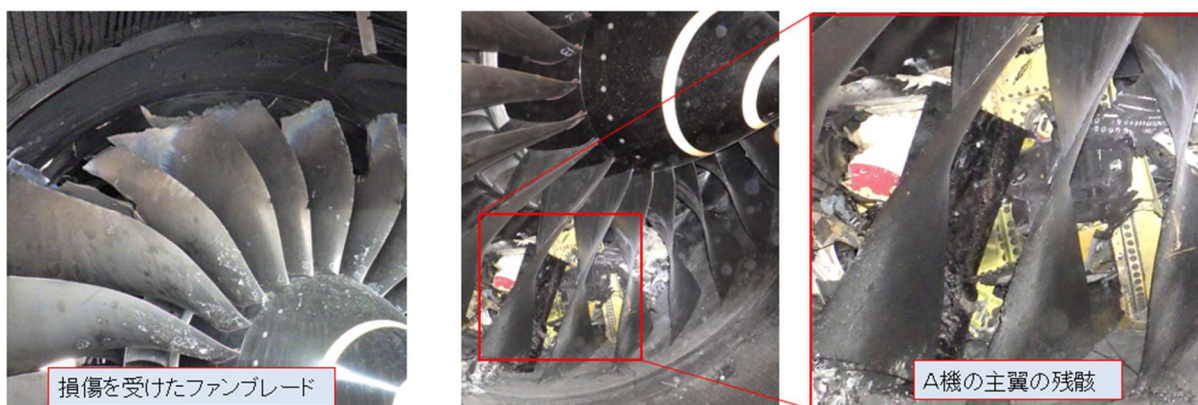
図 3 6 - 2 左エンジン内で発見された A 機の残骸

ファン・ブレードは、全 22 枚のうち 7 枚にブレード先端の大きな欠損があり、また他のブレードにも多数の損傷があった。また、ファン・ブレードの後段から、A 機の粉碎された翼構造の一部が発見された（図 3 6－2 参照）。ファン・ダクトの後方は激しい火災にさらされており、ダクト内部も火災による激しい損傷が見受けられた。

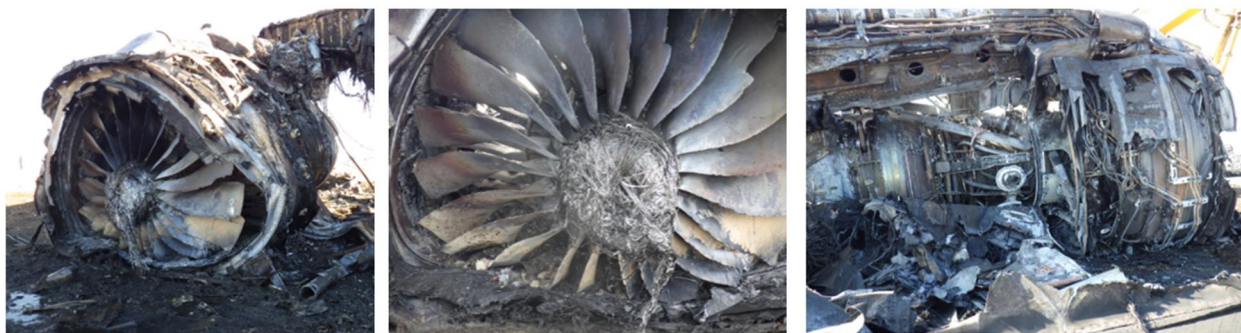
図 3 7 右エンジンの損傷の状況

全体的に火災による損傷が激しく、インテークは完全に焼失していた。ファン・セクションは地面にめり込む形で変形し、ファン・ブレードも複数枚がブレード先端を欠損し、ファン・ケースと共に変形していた。スピナーは火災による損傷を受けていた。ファン・ブレードの後段には、左エンジンと同様に、粉碎したA機の主翼の一部があった。エンジン全体は火災による損傷が顕著であり、ファン・カウル、リバース・カウル共に激しく焼損しており、周辺にあるE E Cなどの装備品も完全に焼失していた（図 3 7 参照）。

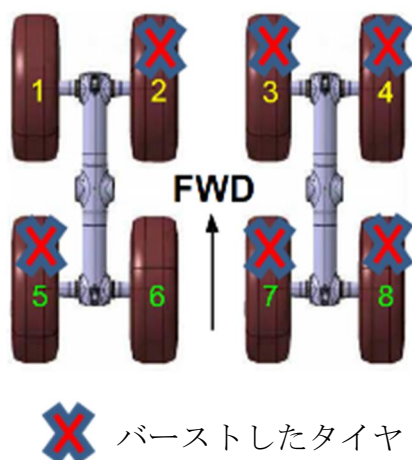
図38-1 B機主脚  
タイヤ配置図

いずれも機体には正常に取り付いていた。主要構造部に異常はなかったが、周辺には油圧配管の折損等の損傷が多数認められた。タイヤは、衝突や火災による損傷で1番タイヤ及び6番タイヤを除いて全てバーストしていた（図 3 8 - 1 参照）。

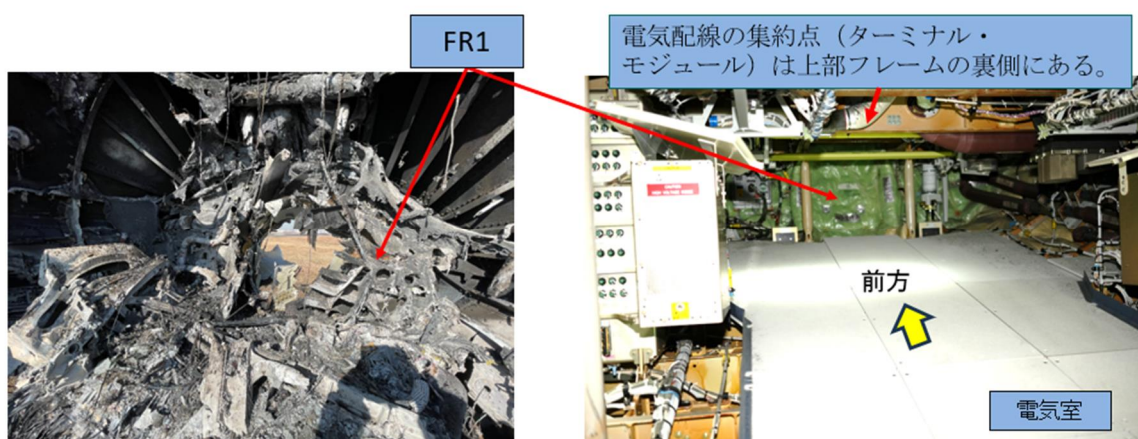
図 4 0 - 4 機首部分の損傷

操縦室では、衝突によって操縦室ドアがフレームから外れた一方、操縦室床下の電気室前方も衝突によって損壊し、以下の機構に重大な損傷が生じたと考えられる（図 4 0 - 4、図 4 0 - 5 参照）。

- ・ 方向舵ペダルの位置センサー及びその入力機構
- ・ ブレーキ・ペダルの位置センサー（BPTU）及びその入力機構
- ・ 操縦室中央ディスプレイ裏の電気配線の集約点（ターミナル・モジュール）
- ・ 周辺のサーキットブレーカー・パネル及びE P D C、周辺の電気配線等

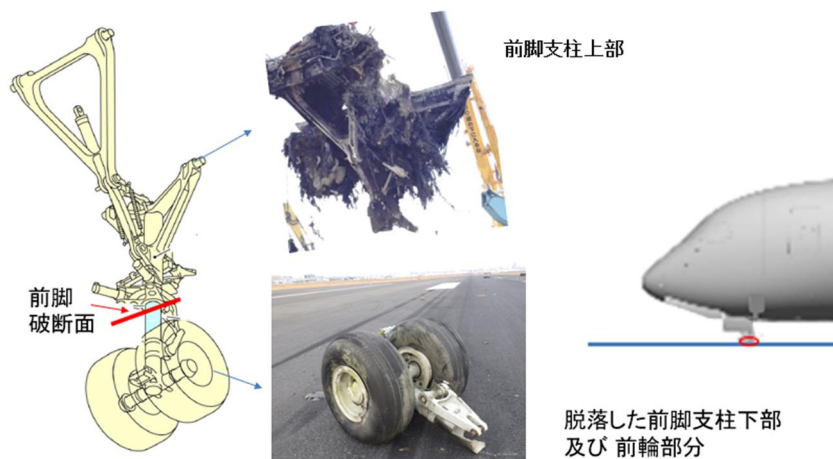
図 4 0 - 6 折損した前脚 （エアバス社提供図に加筆）

前脚は、支柱の途中で折損して機体から分離した。前脚タイヤを含む分離した部分は衝突地点から 4 8 0 m 先の滑走路上に脱落していた。機体に残った支柱は倒壊しなかったため、機首部胴体下面は、滑走中、地面との接触を避けられた（図 4 0 - 6 参照）。

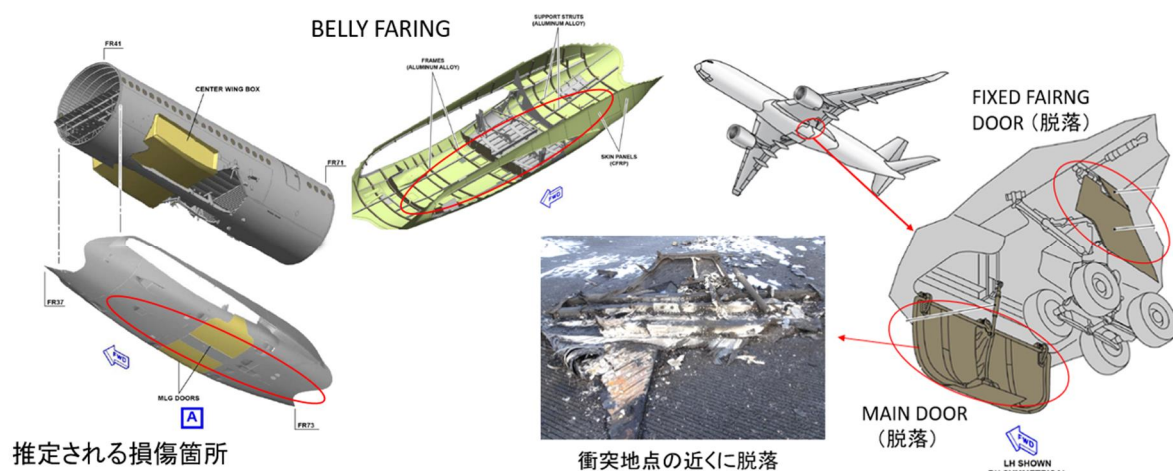
図4-1 胴体下部の損傷、ベリィ・フェアリング  
(エアバス社提供図に加筆)

衝突したA機の胴体は、B機がその上方を通過した際、B機の胴体下部に損傷を与えた。主翼ベリィ・フェアリング内にある空調関連の機器の大半が下面からの衝突で破損、脱落し、また、その後方でA機が爆発的な火災を起こした

ため、脱落した左の主脚格納室ドア及び左主脚ドアが、衝突地点の近くで激しく焼損した状態で発見されている（図4-1、図4-2参照）。

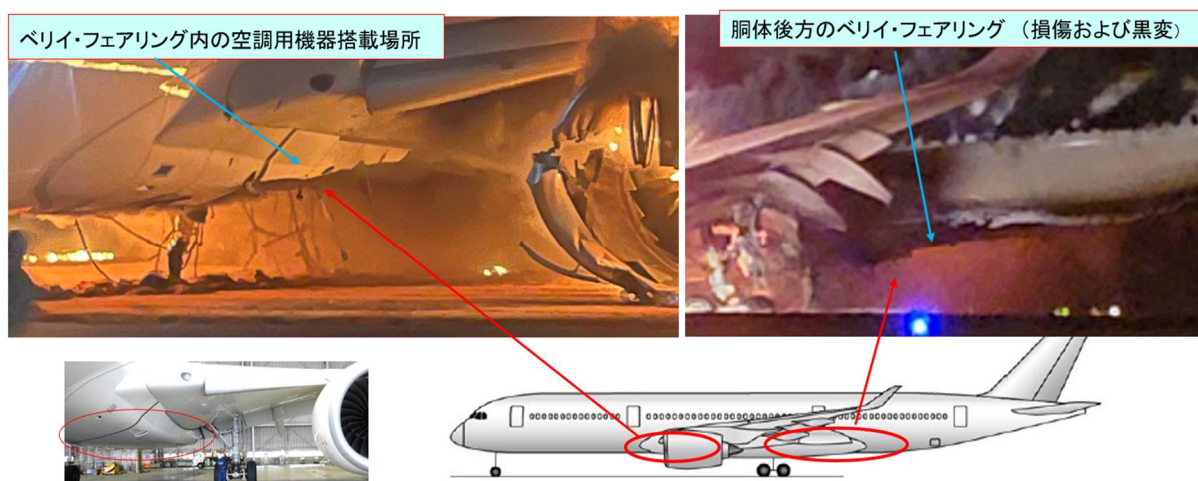
図4-2 胴体下部の損傷（エアバス社提供図、乗客提供）

主脚格納室はドアの脱落により開放状態になり、衝突時に発火したA機の破片と燃料によって、主脚格納室内と、その後部隔壁に損傷を与え、その周辺で火災が発生したと考えられる。主脚格納室のほぼ直上に位置するL3の前方周辺の客室内では、衝突直後から焦げくさい臭いが生じ、機体停止後、すぐに床下から煙が生じている。また、主脚格納室後方の胴体下部も損傷を受け、周辺が黒変していた（図4-2参照）。

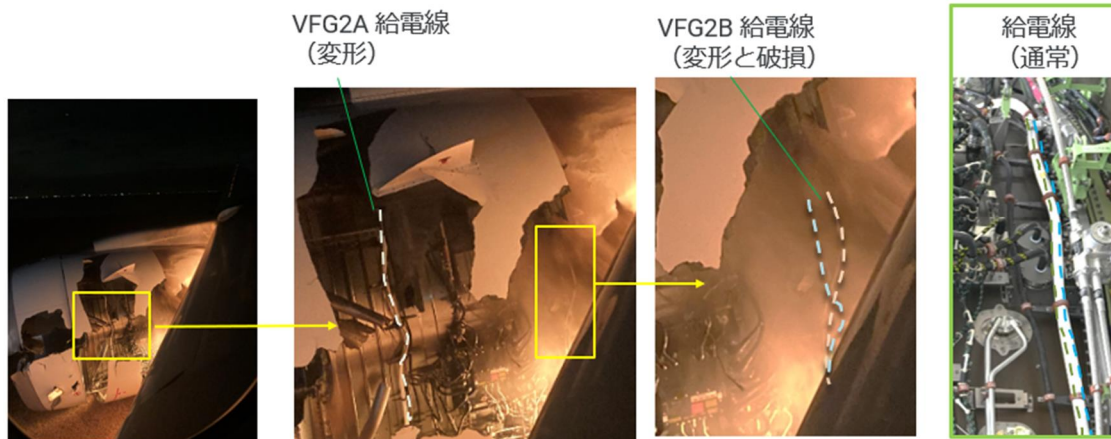
図 4 3 右エンジン発電機（V F G）給電線の破損状況

右エンジンのV F G 2 台の給電線、配線周辺が損傷を受けていたことが認められた（図 4 3 参照）。

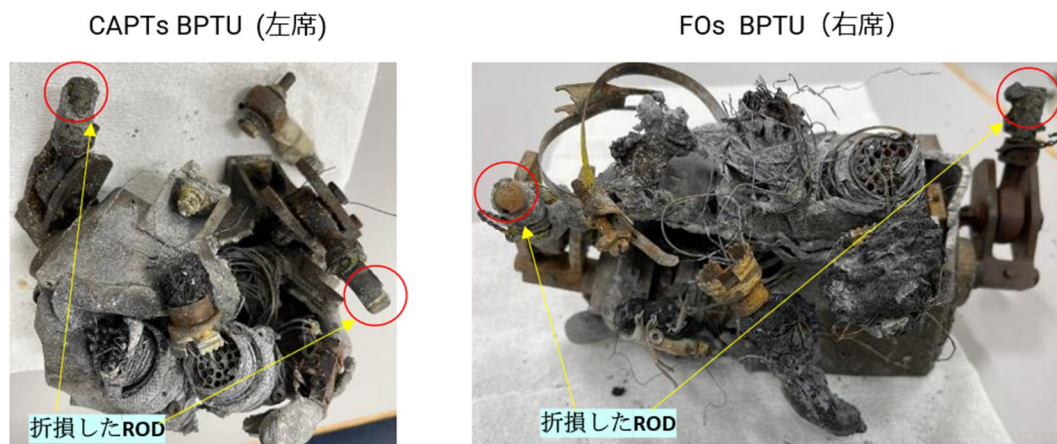
図 4 5 - 2 損傷した B P T U と折損した入力ロッド

衝突により前方隔壁（FR1）が破壊された際に、BPTUの作動機構が破損し、運航乗務員の操作がブレーキ系統に伝わらなかったと推定される。また、両主脚の前面にあるブレーキの油圧弁及び配管がA機との衝突により損傷を受けていたことや、ブレーキの油圧システムが配置されている主脚格納室が損傷を受けていること、タイヤの大半がバーストしていたことから、入力機構が正常であってもブレーキは正常に機能しなかった可能性がある。

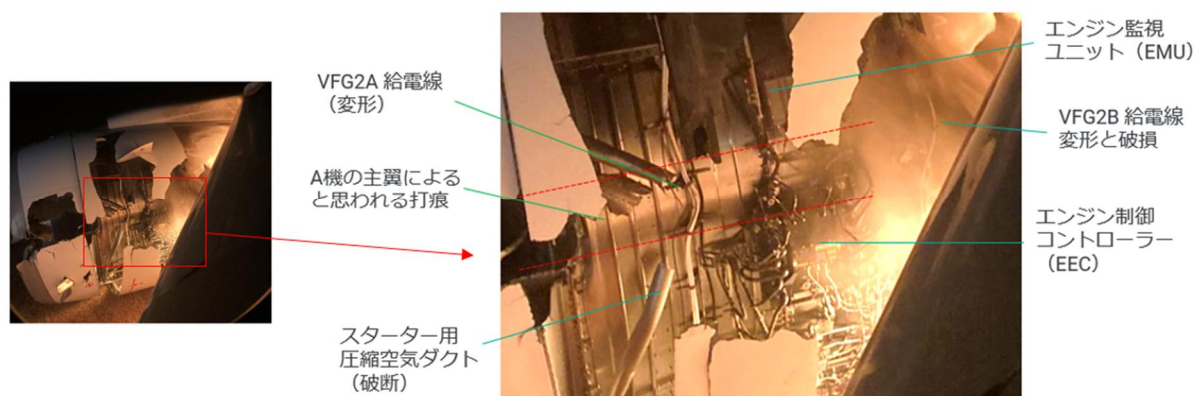
図 4 6 - 1 衝突直後の右エンジン（乗客提供）

A機の左右の主翼はB機の両エンジンの空気取入口に衝突した後、B機の胴体と左右エンジンの間を抜け、B機の内側のファン・カウルに接触し、両方の内側ファン・カウルとその内部に損傷を与えた(図 4 6 - 1、図 4 6 - 2 参照)。特に右のエンジンの損傷は大きく、エンジン制御の中核となる E E C 周辺の配線が損傷を受けた (図 4 6 - 1 参照)。

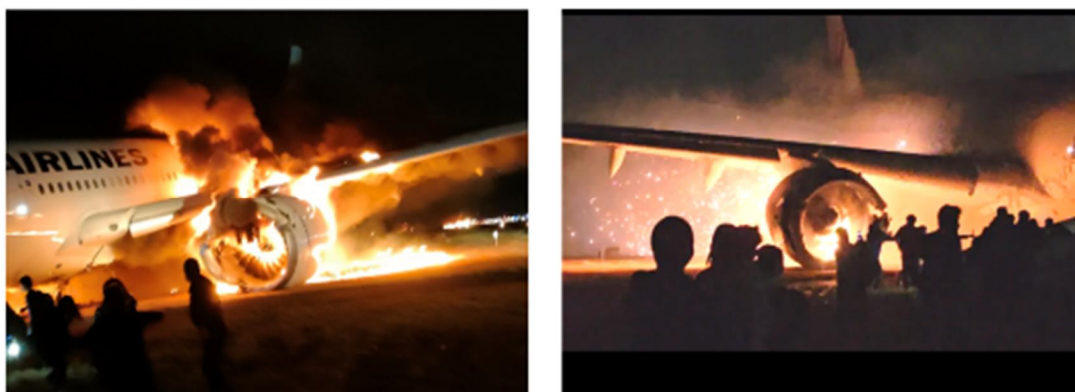
図49-1 かく座後のエンジンの状況（乗客提供）

左エンジンについては、機体停止後、エンジン周辺からの炎が次第に大きくなり、エンジン本体及び周辺の地面（滑走路脇の草地）に燃え広がった（図49-1参照）。火災は機体停止後、現場に到着した消防車の放水により火勢は収まったが、エンジン内部及び外部、並びに胴体下部では、依然、火災は継続していた。その後、胴体下部の炎が客室内に及び、機体の全焼に至った。

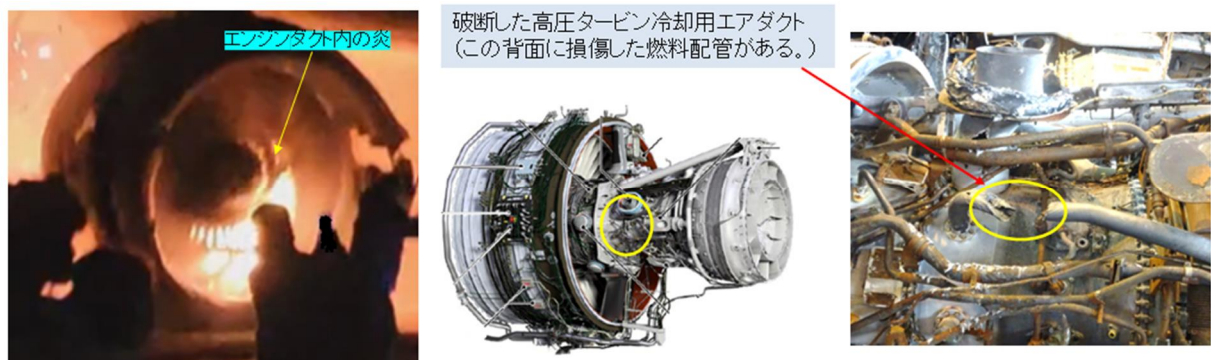
図４９－２ 右エンジンの９時方向の損傷 （エアバス社提供図に加筆）

また、右エンジンは、エンジン本体の9時方向にファン・ケースを貫通する穴が開き、そこから炎を噴き続けた。この炎は、エンジンの高圧タービン冷却エア用のダクトが衝突により破断したことにより、当該ダクトの直上にある燃

焼室へつながる燃料配管が損傷を受け、損傷した部位から漏れた燃料と高温・高圧の圧縮空気により生じた火災によるものと考えられる（図４９－２参照）。

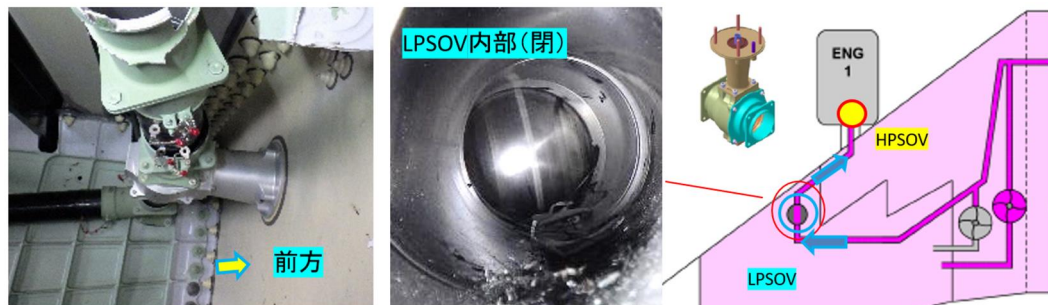
図50-3 発見された左のLP SOV （エアバス社提供図に加筆）

なお、左エンジンのLP SOVは、バルブが閉じた状態で残骸から発見された。右エンジンのLP SOVは完全に焼失しており、周辺の残骸から発見することはできなかった（図50-3参照）。

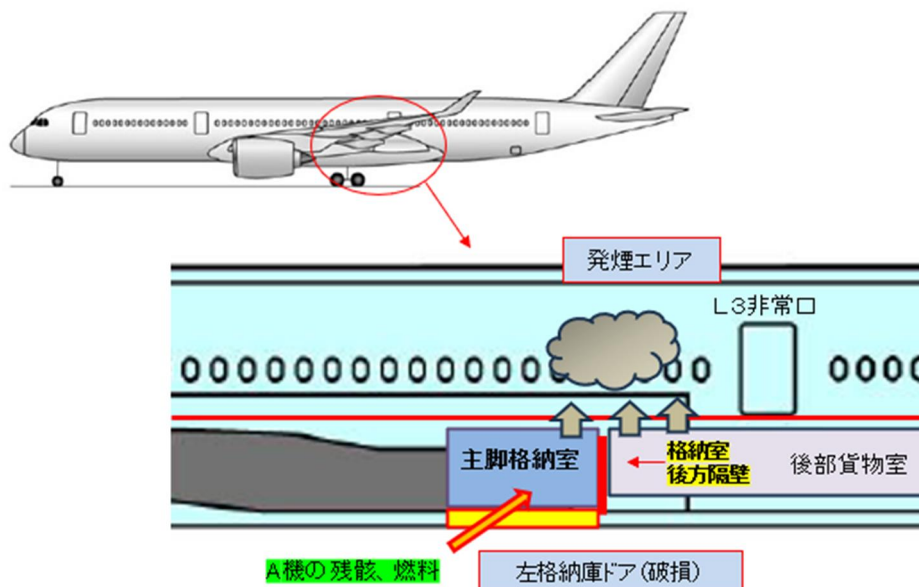
図 5 1 - 1 B機胴体下部の損傷 (エアバス社提供図に加筆)

煙が発生していた場所の直下は、主脚格納室後方から後部貨物室の最前方の部分であった。A機の構造部品と燃料の燃焼により、B機の主脚格納室後方の隔壁が損傷し、B機が停止した後、後方貨物室に火が広がったと推定される（図51-1参照）。

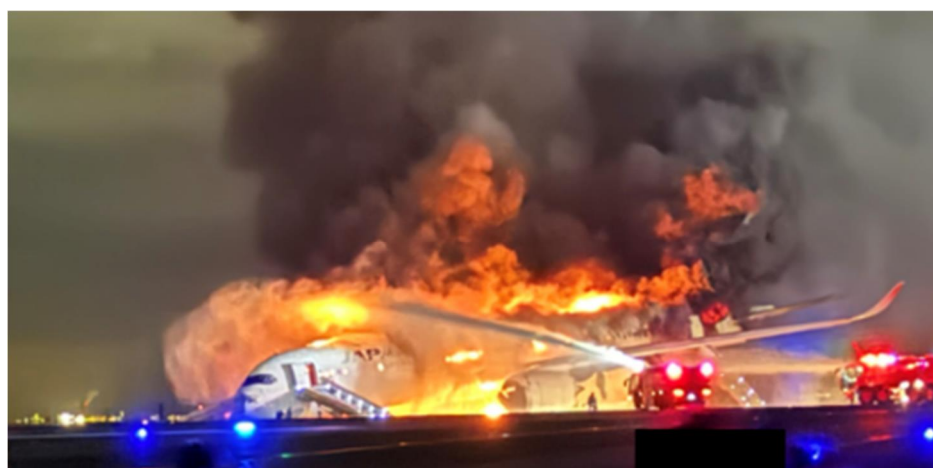
図 5 1 - 2 炎上するB機 (乗客提供)

機長が全員の脱出を確認した後にL4ドアから脱出した約2分後、L3前方の窓から炎が見え始め、開放されたL4ドアから上がる黒煙の量が増加し始めた。これは、客室内に煙をもたらし主脚格納室から後部貨物室内にかけて、衝突により発生した火災が客室に延焼したことによるものと考えられる (図 5 1 - 2 参照)。

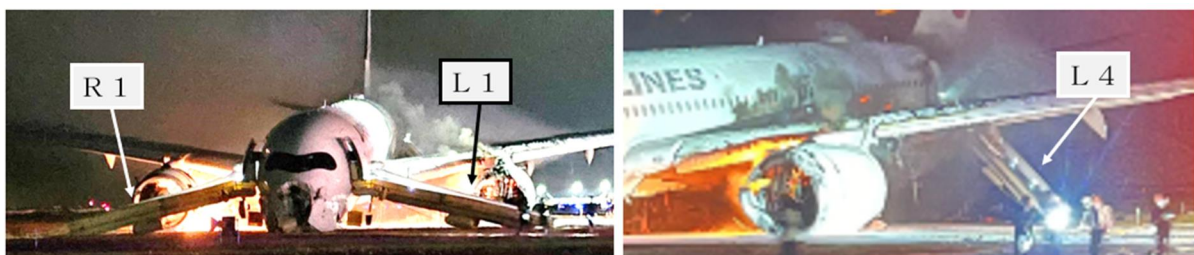
図 5 3 - 1 L 1、R 1 及び L 4 スライド (乗客提供)

脱出に使用されたスライドのうち、L 1 及び R 1 については、前脚が折損して機体前方が下がっていたためスライドの傾斜が緩く、スライド滑降時に滑降者が途中で止まってしまう事態が発生していた。一方、L 4 のスライドは、機体が前傾して L 4 出口の床面高が正常時よりも高くなったことにより、スライドの傾斜が急であった。このため、L 4 担当の客室乗務員は「座って滑って (Sit and Slide)」を乗客に指示したものの、多くの乗客が着地の際に転倒した。なお、脱出に使用したスライドの着地点は、全て草地であった (図 5 3 - 1、図 5 3 - 2 参照)。
