# 自動運転トーイングトラクター 技術検証実施報告書

～雨天時障害物誤検知・SPOT進入経路～

全日本空輸(株)

(株)豊田自動織機

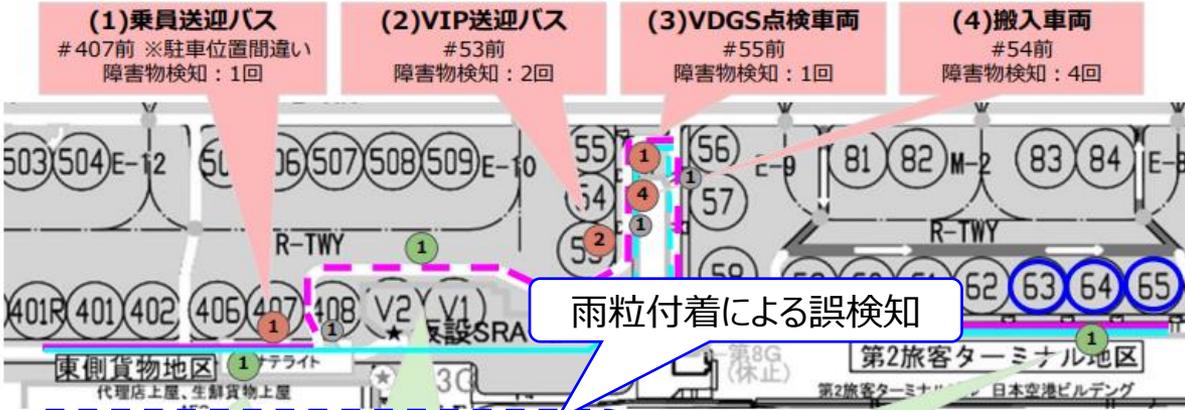
#### 5) 手動介入箇所 ①経路上 15件

経路上の手動介入箇所・原因は以下の通り。(オーバーライドおよび緊急停止の詳細・課題はp.7記載)  
 技術的課題のない一時停止は、全て車道脇の駐車車両を障害物検知をしたことによるもの、  
 駐車位置間違いの(1)を除き、一車線区間で発生。

- 障害物検知による停止継続 1回
- 防護エリア検知による停止継続 1回
- 右折時、停止継続 (バグ対処済 / 再発なし) 1回

【課題】  
 北ピア周回経路など一車線区間における自動TT走行経路と他車両駐車位置の整理が必要

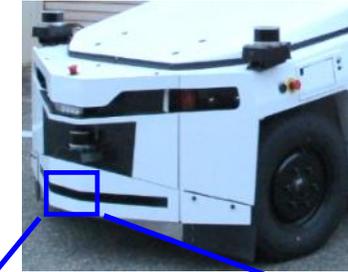
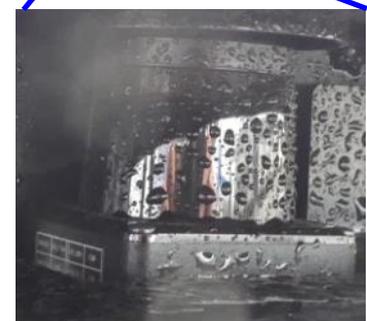
発生状況

車両近傍エリア監視用センサ

【推定原因】  
 センサ表面へ雨滴が付着し、  
 障害物と誤認識発生

【対策】  
 センサ設定を変更し対応

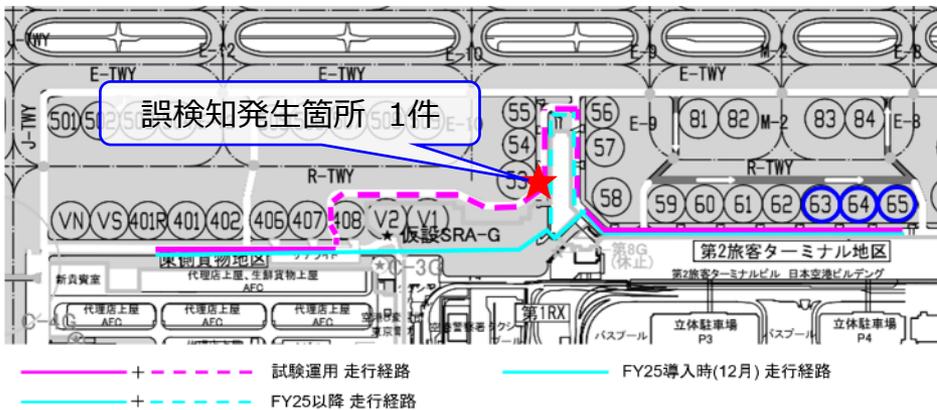
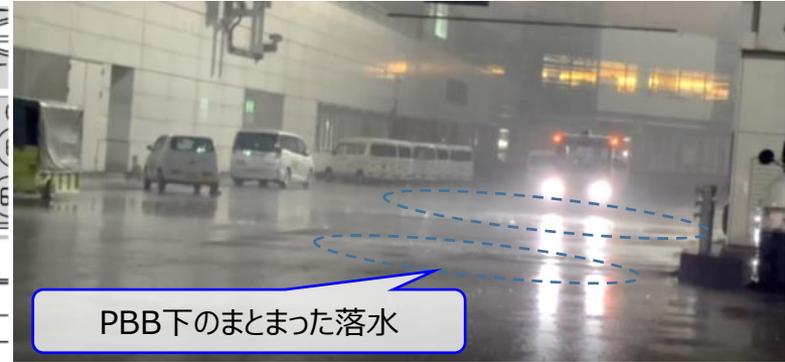
走行状況

- ・降雨によるセンサ誤検知の発生無 (N=1)
- ・まとまった落水のあるPBB下で誤検知1件発生

★部 # 53前PBB下  
(有人走行でセンサ検知状況を確認)

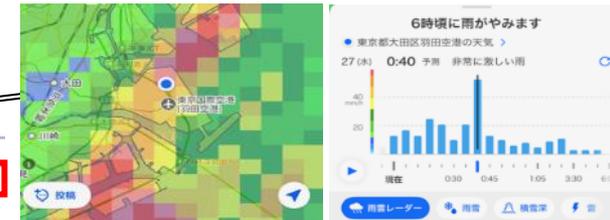
まとまった落水の発生箇所(PBB)

瞬間降雨は40mm/h超

- ・センサ設定変更の対策効果あるが、N増データ取りの活動は継続
- ・設備軒下(PBB下等)の落水集中箇所は雨どい等の対策を要望する

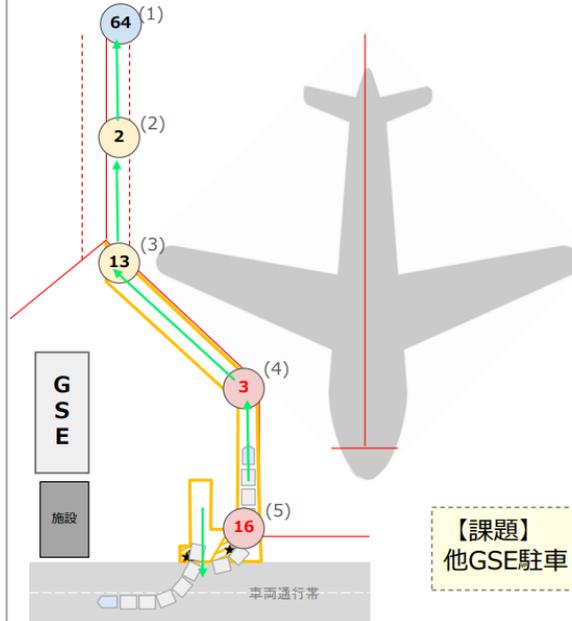
#### 5) 手動介入箇所 ②SPOT内 34件

経路上の手動介入箇所は以下の通り。98回進入中34回で障害物検知による手動介入実施。  
うち19回(全体の19%)は牽引ドーリーが車両走行帯へはみ出す位置(下記(4)(5))において、  
障害物検知による一時停止が発生した。

**【課題】**  
他GSE駐車・停車位置とかぶらないSPOT進入経路の設定

### 【原因】

機側作業中・作業待機中のGSEと進入経路の交錯

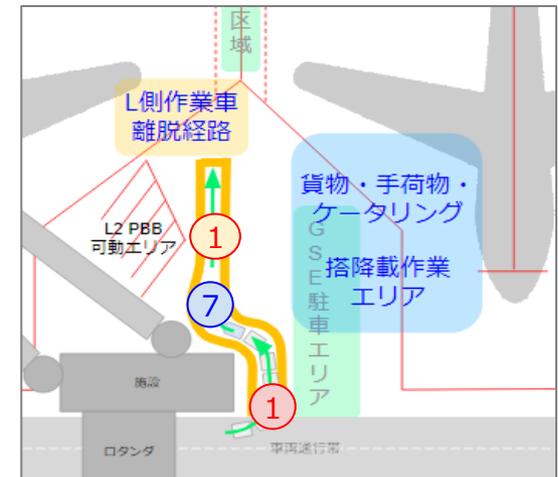
【他GSE交錯 2件】

自動TT進入経路上の下記車両を障害物検知(各1件)

- 隣接SPOTへの進入待機中の給油車両 ①
- SPOT退出タイミング待ちの給油車両 ① (退出後の自動運転継続可)

【今後の計画】

- 停止リスク低減方策の検討継続
- SPOT内 自動TT進入経路のマーキングを要望する
