羽田空港D滑走路破損事案及び 航空機タイヤバースト事案の概要

令和8年6月10日

国土交通省 航空局
東京航空局 関東地方整備局

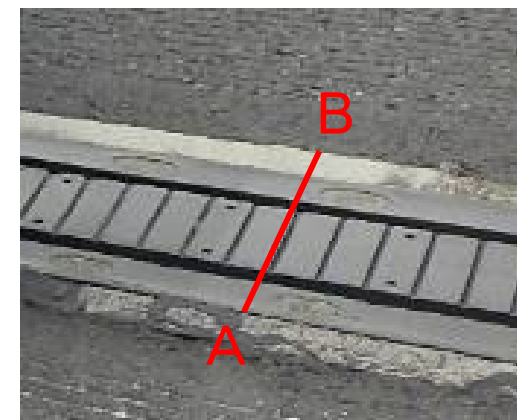
ゴムジョイント

- D滑走路は、伸縮装置、渡り桁、ゴムジョイント等で構成される「接続部」により、「埋立部」と「栈橋部」を接続
- 渡り桁は、栈橋側を固定端、埋立側を可動端とする構造となっており、気温変化、コンクリートの乾燥収縮等により可動
- 「ゴムジョイント」は渡り桁と栈橋部の境界における伸び縮み等の変異に追従するとともに、下部の栈橋への雨水の侵入を防ぐために設置
- ゴムジョイント内の鋼製部材はゴムの中に埋め込まれ、加硫接着により一体化
- 鋼製部材が航空機荷重を面で分散し、中央部への載荷重を両側のゴム部分に伝える役割を果たしている

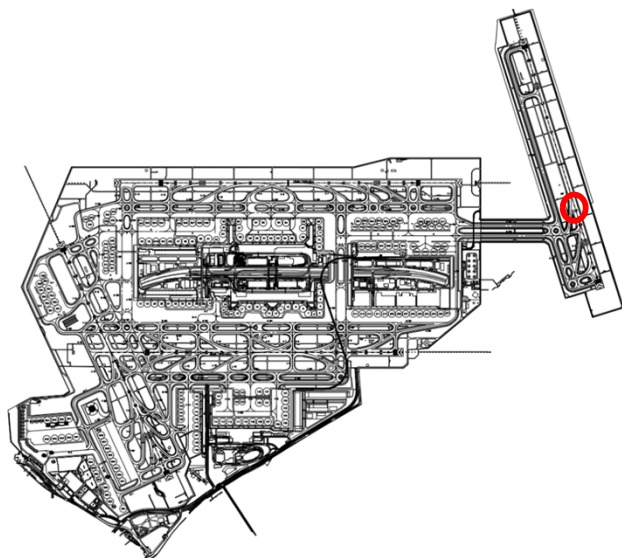
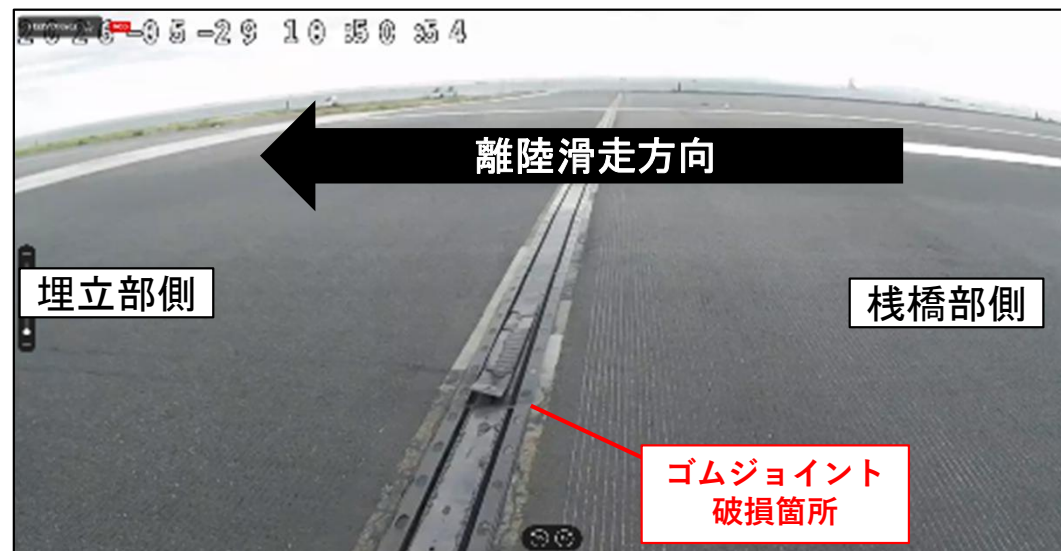
D滑走路接続部ゴムジョイント損傷発生時の状況

- 令和8年5月29日(金)10時50分頃、羽田空港D滑走路接続部の「ゴムジョイント」の破損が確認された。破損原因については現時点では不明

- 5月29日(金)10時23分頃、JAL645便離陸後、後続機から、滑走路上にタイヤの破片が落ちていと連絡あり
- 10時25分頃からD滑走路を閉鎖し、臨時の場面点検を実施したところ、接続部ゴムジョイントの破損が確認された
- 復旧(破損した金属部の切断撤去、常温補修剤による舗装)後、13時46分にD滑走路の運用再開

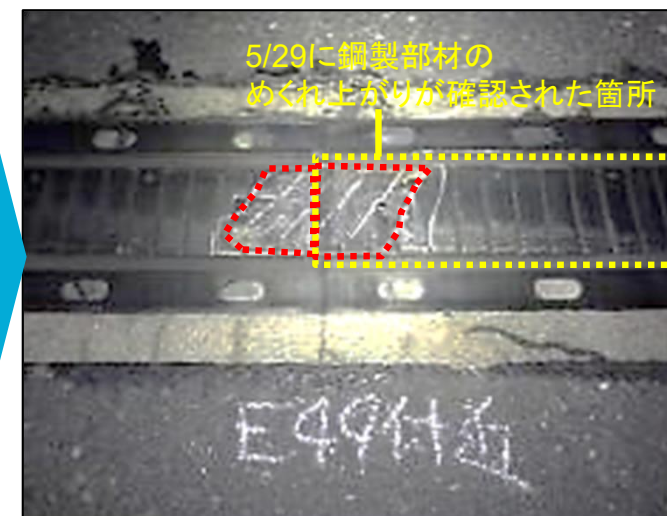
2023/9/27

- D滑走路接続部の滑走路、高速離脱誘導路、平行誘導路のゴムジョイントは航空機が繰り返し走行するため月1回の頻度で点検し、それ以外の箇所は年1回の頻度で点検
- 点検はゴムジョイント表面を目視により、損傷、劣化、ひび割れの有無について確認
- 今回破損箇所は2022年8月に小規模な表面ゴムの損傷が最初に発見された箇所であり、2023年9月まで損傷範囲が拡大したが、その後は損傷範囲の拡大はなかった。
- 損傷範囲が小規模かつ変状が進行していなため、経過観察としていた。

これ以降は変状が進行していない

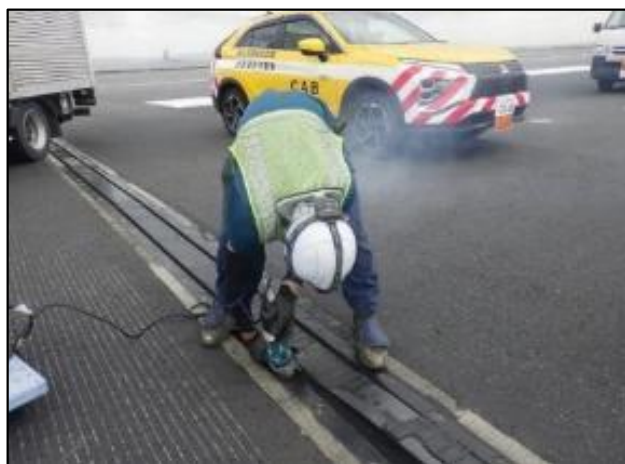
- ゴムジョイントは鋼製部材をゴム中に埋め込んだ構造となっているが、何らかの事象によりゴムが剥離し、鋼製部材にめくれ上がりが発生
- 露出していた鋼製部材を撤去し、ゴムジョイントの空洞部分に常温補修材を充填

ゴム切断
