# 航空機タイヤバーストについて

令和8年7月28日

国土交通省 航空局  
東京航空局 関東地方整備局

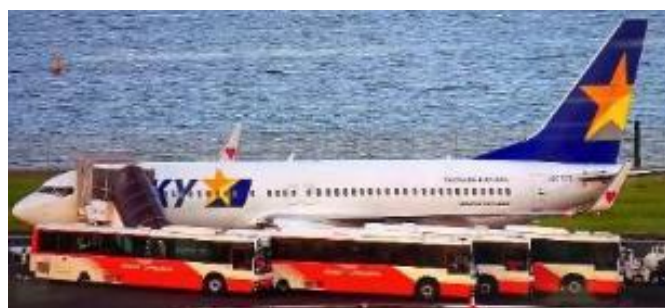
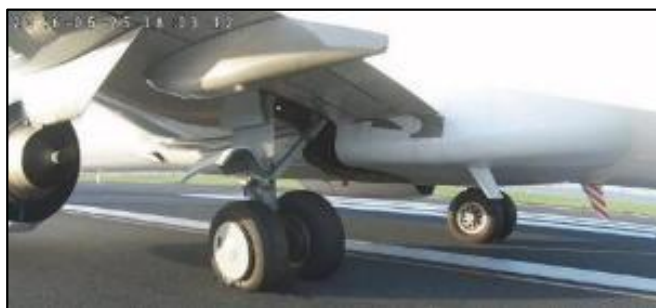
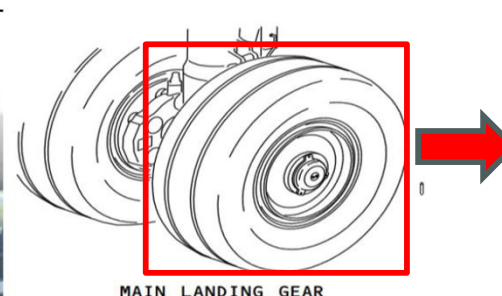
SKY19/JA737T(B737-800型)は、15時23分にD滑走路を離陸した際、タイヤから振動を感じたとのことから、同滑走路を点検したところ数点のタイヤ片を回収した。当該機は引き返しを決定し、緊急事態を宣言の上、17時54分にC滑走路に着陸。着陸後、左主脚タイヤ1本(No.1 タイヤ)がパンクしたため滑走路上で停止し、滑走路上で旅客降機及び左主脚タイヤ2本(No.1,2 タイヤ)の交換を実施。

死傷者なし。C及びD滑走路にタイヤ片散乱。

- バーストしたタイヤの製造上の異常・問題は、確認されなかった。
- 破断面解析の結果、鋭利な物体等のFOD※（外的要因）により生じたせん断入力による、プライコード（編み込み繊維）の編み込み角度に沿った破断が、破壊の起点であると推察される。
- タイヤバーストのメカニズムについては、以下のように考察される。

- ・ 鋭利な物体等による初期損傷がタイヤのトレッド面を起点として発生し、部分的に全層のプライコードが破断したことから、内圧が保持限界を突破した。
  - ・ 二次的な引張破断が進展したことで、バースト、それに伴い約半周程度のトレッド剥離が発生した。

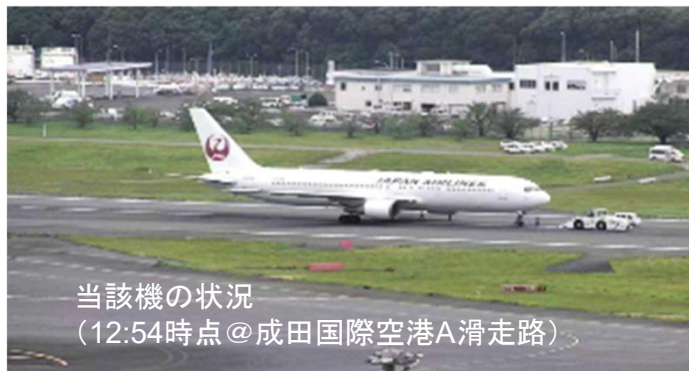
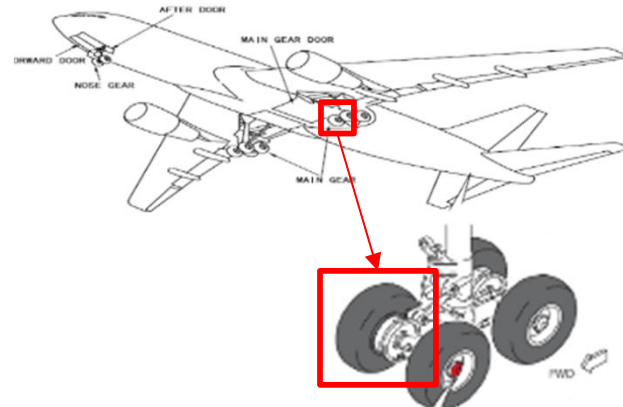
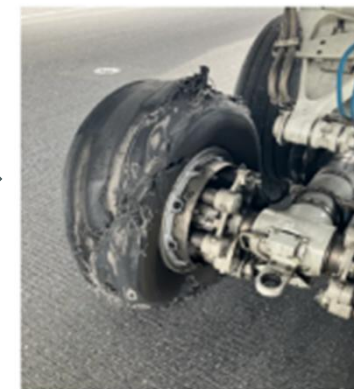
JAL645/JA615J(B767-300型)は、10時23分に東京国際空港D滑走路を離陸した際、左主脚のタイヤが破損した可能性を認識。また、東京国際空港においては、管制塔がD滑走路を離陸した別の航空機よりD滑走路(D5-D7)付近にタイヤ片が落ちている旨の通報を受け、点検を実施したところ、複数のタイヤ片を発見・回収したとともに、D滑走路(D5誘導路の橋梁付近)にあるゴムジョイントの鉄板が捲れ上がっている状況を確認したため、当該滑走路を閉鎖し、緊急補修作業を実施した。

死傷者なし。D滑走路にタイヤ片散乱。

- バーストしたタイヤには、FOD（外的要因）による破壊の特徴として見られるダイヤモンド状の破壊形状が確認された。
- 破壊の起点はタイヤの溝部分であり、FODによりプライコードを貫通する直線状のせん断の痕跡が確認された。
- せん断部の内側には、時間経過による破壊の進行を示す「しわ」は確認されなかったことから、瞬間的な破壊が発生したと考察される。
- タイヤバーストの原因は、FODであると推定される。
