# 羽田空港D滑走路破損事案の調査と 再発防止策について

令和8年7月28日

国土交通省 航空局  
東京航空局 関東地方整備局

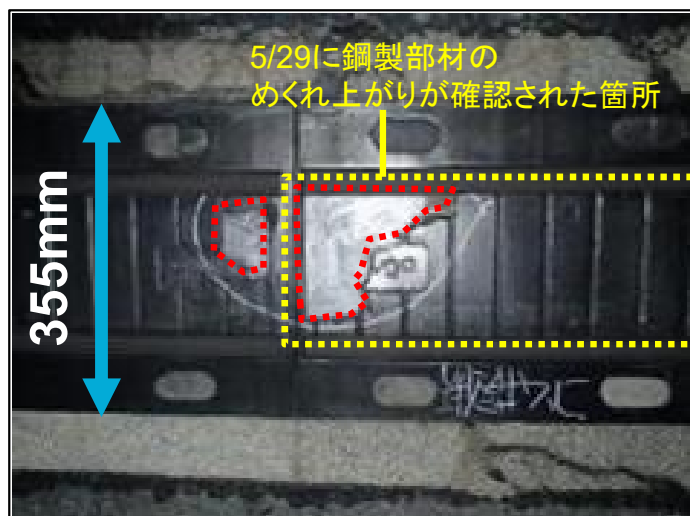
- D滑走路接続部の滑走路、高速離脱誘導路、平行誘導路のゴムジョイントは航空機が繰り返し走行するため月1回の頻度で点検し、それ以外の箇所は年1回の頻度で点検
- 点検はゴムジョイント表面を目視により、損傷、劣化、ひび割れの有無について確認
- 今回破損箇所は2022年8月に小規模な表面ゴムの損傷が最初に発見された箇所であり、2023年9月まで損傷範囲が拡大したが、その後は損傷範囲の拡大はなかった
- 損傷範囲が小規模かつ変状が進行していないため、経過観察としていた

: ゴム損傷箇所

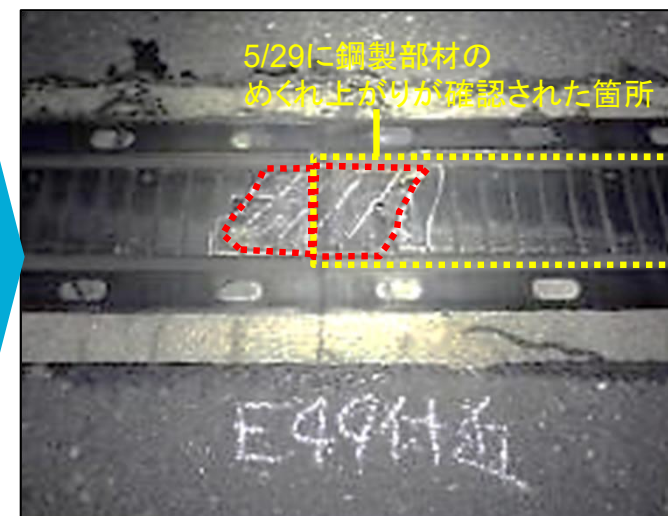
2023/3/1

これ以降は変状が進行していない

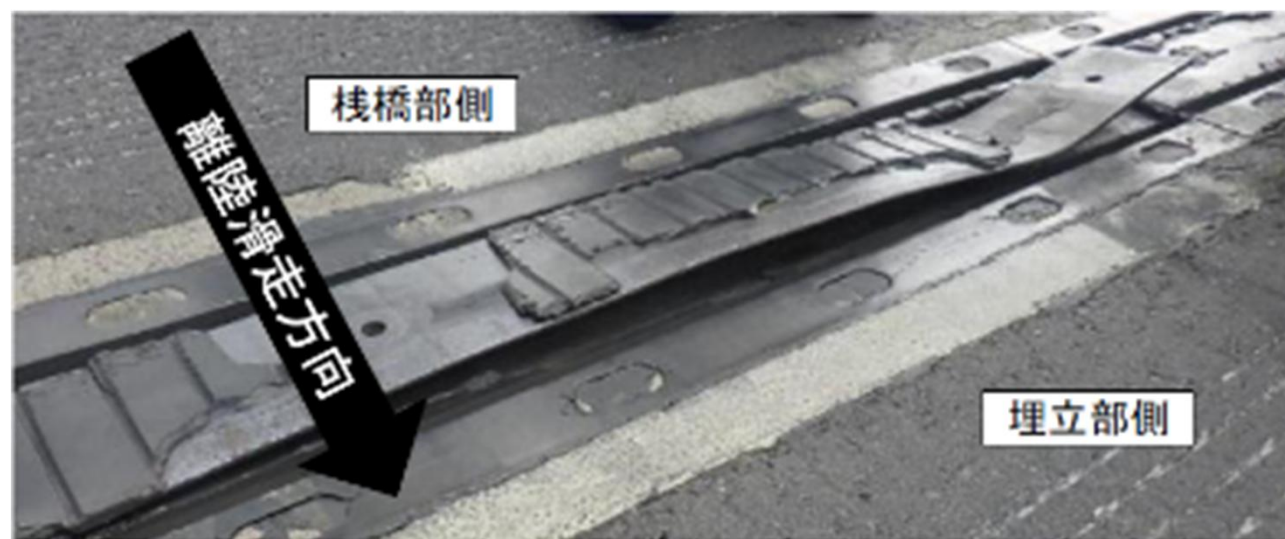
## 破損部材（発見時）

- 5月29日の破損確認時には、鋼製部材の端部において、めくれ上がり及びねじれが確認されており、埋立部側が上がる方向に変形していた
- また、鋼製部材の中央部では、埋立部側にめくれ上がりが確認された
- 当日深夜～早朝の飛行場面点では、鋼製部材のめくれ上がりは確認されておらず、その後、比較的短時間のうちに表層ゴムの損傷拡大や鋼製部材のめくれ上がりが生じた可能性がある
- このため、鋼製部材及びゴムの調査・分析結果を踏まえ、三次元FEM解析を実施し、航空機走行時の荷重作用と鋼製部材の変形・めくれ上がりとの関係を検証する

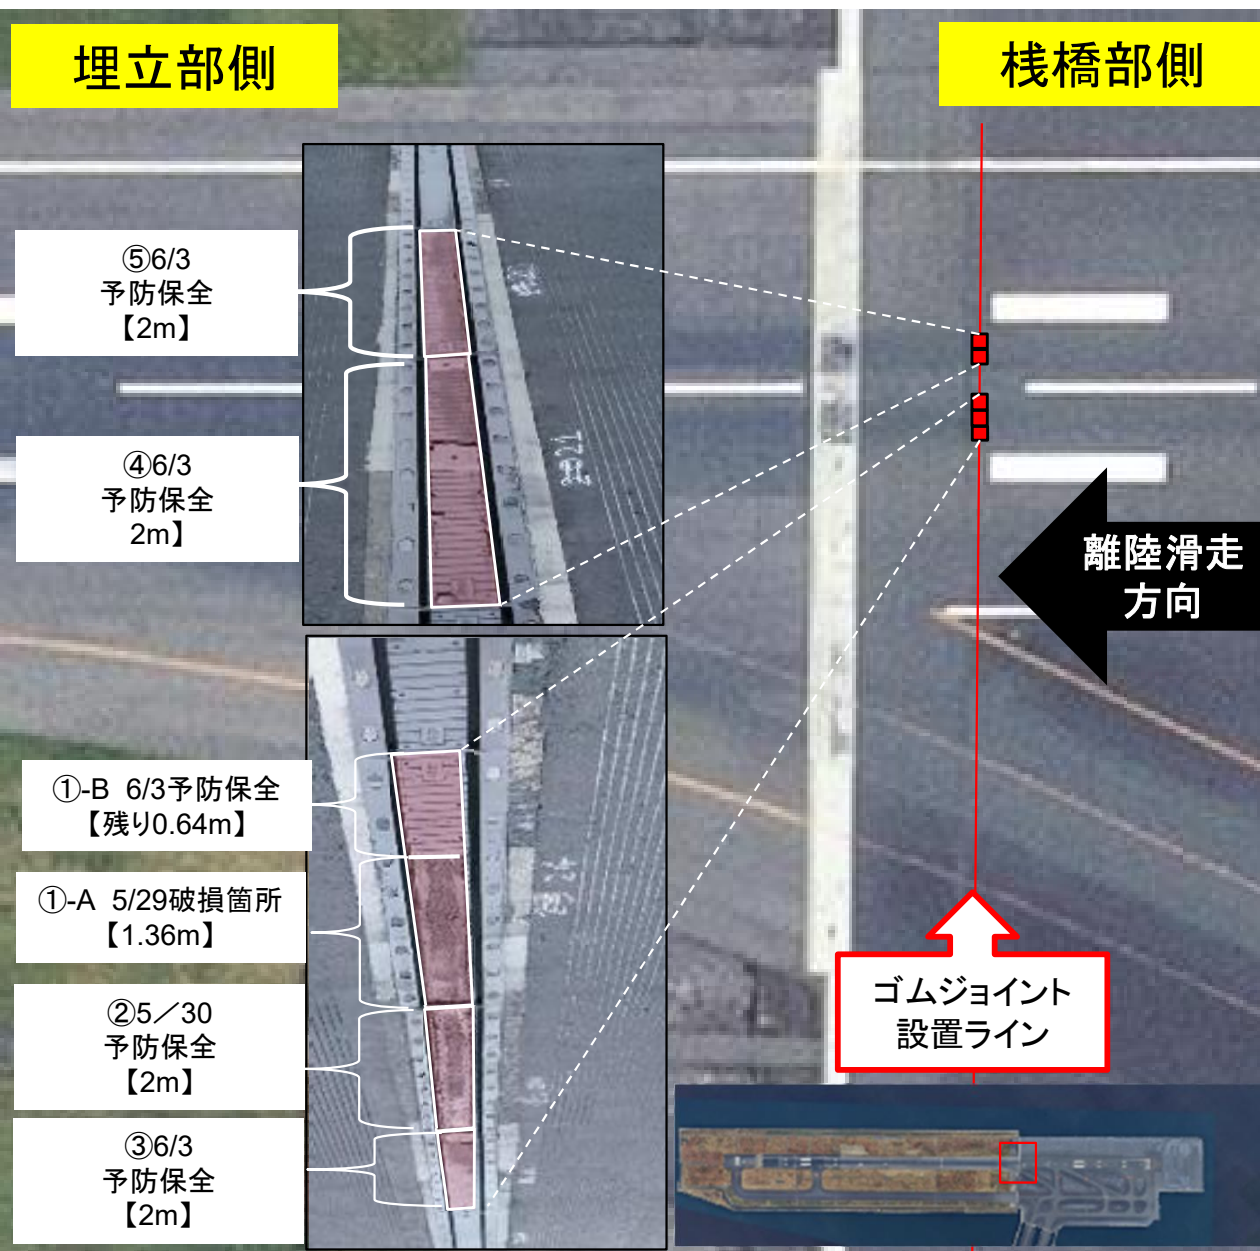
- 5/29の破損箇所①-Aについて、現時点で鉄板のめくれ上がりが発生した原因を特定できていないが、鋼製部材を覆う表層ゴムが剥離していた
- このため、滑走路・誘導路上で表層ゴムが剥離している部材①-B、②～⑤については、破損箇所同様に鋼製部材を撤去、ゴムジョイントの空洞部分に常温補修材を充填する予防保全措置を実施

- これまで月1回実施してきたゴムジョイントの点検について、事案発生以降、週2回(月8回)に強化

- 当面、今回の復旧箇所及び同構造の誘導路について、重点的な状況確認を実施

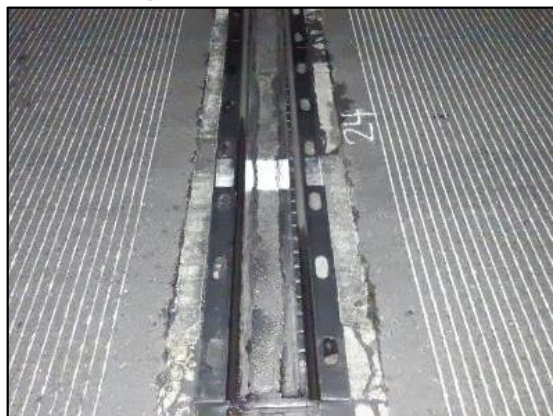
①5/29 破損箇所

- 復旧箇所・予防保全措置箇所の計2箇所において施工直後に2mm程度のクラックが発生したことから、ひび割れ補修剤を注入、その後はクラックは進行していない
- 予防保全措置箇所の別の1箇所ではクラックを確認したが、その後クラックが閉じたため経過観察中
- 予防保全措置箇所の残り2箇所ではこれまでにクラックは発生していない
- 目視によるクラックの確認に加え、6/17から「触手点検による浮き上がり・剥離確認」を追加
