新型コロナウイルス感染拡大による滑走路閉鎖と運用再開に至る対応 ～成田国際空港 B 滑走路 101 日間の記録～

成田国際空港株式会社 滑走路保全部
水嶋千遥

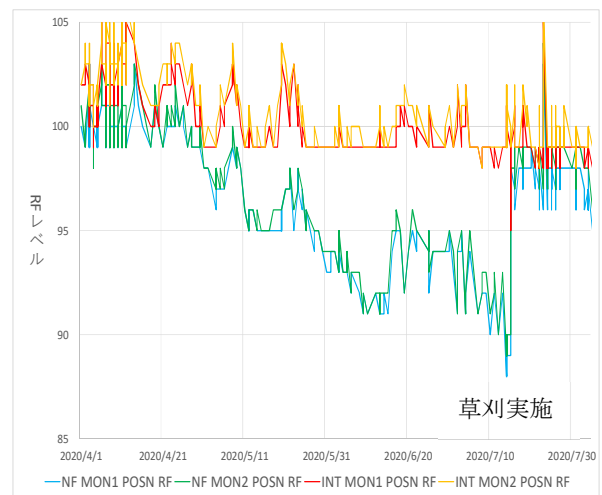
図 2 16L GS NF および INT の POSN RF (MON1, 2)

7月中旬、16L GS の NF POSN RF が通常指示値 100 から指示値 90 まで低下した。本値は送信アンテナより前方に設置されたニアフィールドモニターアンテナにおいて受信された電力を電流値で示した値である。4月下旬から徐々に値が下がり、7月中旬において指示値 90 まで低下していることが確認された。

GS は送信アンテナ前方の地面にて電波を反射させることにより航空機の降下経路を形成するため、ILS 制限区域の中でも電波反射面付近の環境管理は特に重要であるが、送信機・モニター部に異常がみられない状況から外部環境の変化による影響が推定された。16L GS の電波反射面を確認したところ、電波反射面全面に植生の繁茂を確認した。平常時、電波反射面は年7回草刈工を実施しているが、閉鎖期間中においては草刈工の実施を取りやめていた。植生の高さは平均して 30cm ほどであり、高いものでは 50cm であった。比較して 34R GS の電波反射面を調査したところ、植生は生えているものの反射面全体の半分ほどであり、高さも平均して 20cm 以下であった。

草刈工を実施したところ、16L NF POSN RF の値は正常値に回復した (図 2)。このことから、本事象は植生によるものであり、34R GS において値の異常が見られなかったのは植生の生育状態の違いによるものと考えられる。
