## CIVIL AVIATION SAFETY ALERT

OWNERS, OPERATORS AND MAINTAINERS OF  
ALL BELL 204, 205, 206, 210 AND 212 MODEL  
HELICOPTERS

### DEFECTS ON THE TENSION-TORSION STRAP ASSEMBLIES

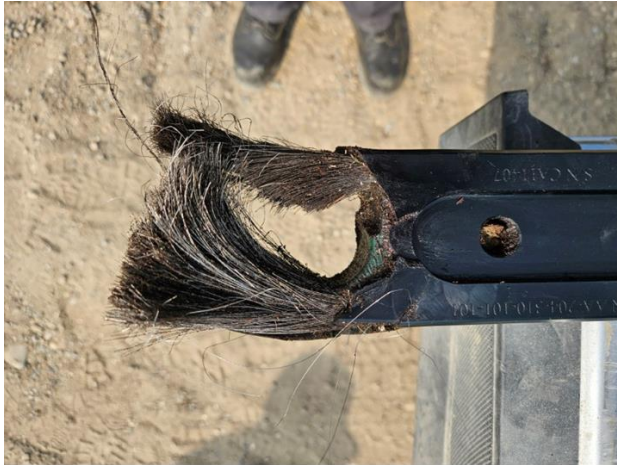
On 28 June 2024, a fatal accident involving a Bell 212 helicopter occurred near Fort Good Hope Airport (CYGH), Northwest Territories. The Transportation Safety Board of Canada (TSB) reported that the helicopter experienced a main rotor blade separation from the head, and subsequent collision with the terrain. The accident investigation is ongoing.

A failed Airwolf TT strap, as shown in Figure 1, was found at the scene.

Figure 1 – Failed Airwolf TT strap from the 28 June 2024 accident (Source: TSB<sup>1</sup>)

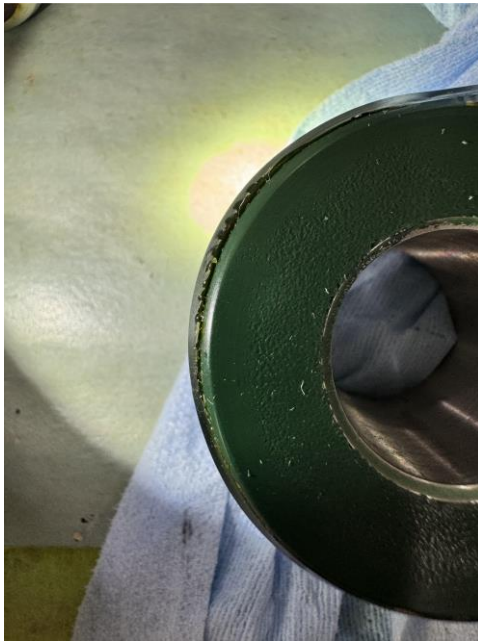
Following this accident, some operators decided to proactively inspect the Airwolf TT straps installed on their helicopters. Transport Canada received a Service Difficulty Report (SDR) that an Airwolf TT strap from a Bell 206B helicopter had a crack in the urethane coating, exposing the wires, as shown in Figure 2.

Figure 2 – Crack in the urethane coating on a Airwolf TT strap installed on a Bell 206B helicopter

Defects such as strap bulge, and cracks in the urethane coating are of particular interest. The integrity of the urethane coating requires close attention, especially at each spool end of the strap, as shown in Figure 2. This proactive approach can help identify the root cause of any failure modes that may be present.

Transport Canada recommends that owners, operators and maintainers of all Bell 204, 205, 206, 210 and 212 model helicopters with Airwolf TT strap assemblies installed carry out the inspection of the Airwolf TT straps at the earliest opportunity in accordance with Chapter 5 of the Instructions for Continued Airworthiness Airwolf Report AA-204-ICA Revision B, dated January 21, 2017 or Chapter 5 of the Supplemental Instructions for Continued Airworthiness Airwolf Report AA-206-ICA, Revision D, dated June 19, 2012 or later FAA accepted revisions, as applicable.

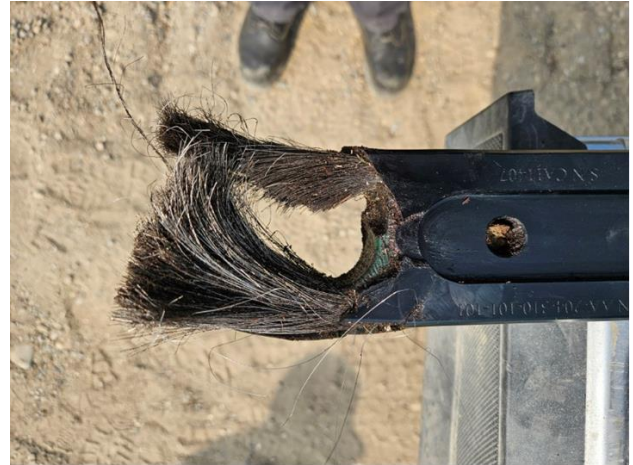
Un faisceau torsible défailant d'Airwolf, tel que montré à la Figure 1, a été retrouvé sur les lieux de l'accident.

Figure 1 – Faisceau torsible défaillant d'Airwolf de l'accident du 28 juin 2024 (Source: BST<sup>1</sup>)

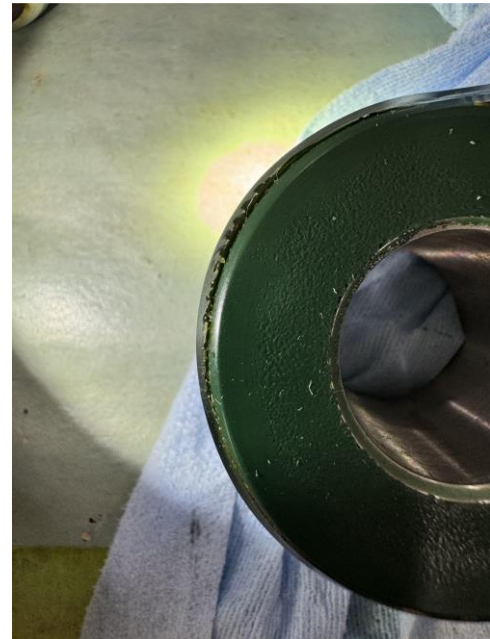
À la suite de cet accident, certains exploitants ont décidé d'inspecter de façon proactive les faisceaux torsibles d'Airwolf installés sur leurs hélicoptères. Transports Canada a reçu un rapport de difficultés en service (RDS) rapportant qu'un faisceau torsible d'Airwolf sur un hélicoptère Bell 206B présentait une fissure dans le revêtement d'uréthane exposant ainsi les fils tel que montré à la Figure 2.

Figure 2 – Fissure dans le revêtement d'uréthane du faisceau torsible d'Airwolf installé sur un hélicoptère Bell 206B

Des déficiences telles que le gonflement du faisceau ainsi que des fissures dans le revêtement d'uréthane sont d'un intérêt particulier. L'intégrité du revêtement d'uréthane nécessite une attention spéciale, notamment au niveau de chaque bobine à l'extrémité du faisceau torsible tel que montré à la Figure 2. Cette approche proactive peut permettre d'identifier la cause fondamentale des différents modes de défaillance qui pourraient être présents.

Transports Canada recommande aux propriétaires, aux exploitants et aux spécialistes de la maintenance de tous les modèles d'hélicoptères Bell 204, 205, 206, 210 et 212 ayant des faisceaux torsibles d'Airwolf d'effectuer une inspection des faisceaux torsibles d'Airwolf dans les meilleurs délais selon le chapitre 5 du manuel d'Airwolf des instructions pour le maintien de la navigabilité aérienne AA-204-ICA révision B, en date du 21 janvier 2017 ou du chapitre 5 du manuel d'Airwolf des instructions pour le maintien de la navigabilité aérienne AA-206-ICA, révision D, en date du 19 juin 2012, ou toute révision ultérieure acceptée par la FAA, le cas échéant.
