# 成田空港周辺における落下物事案を踏まえた対応状況について

## 事案概要

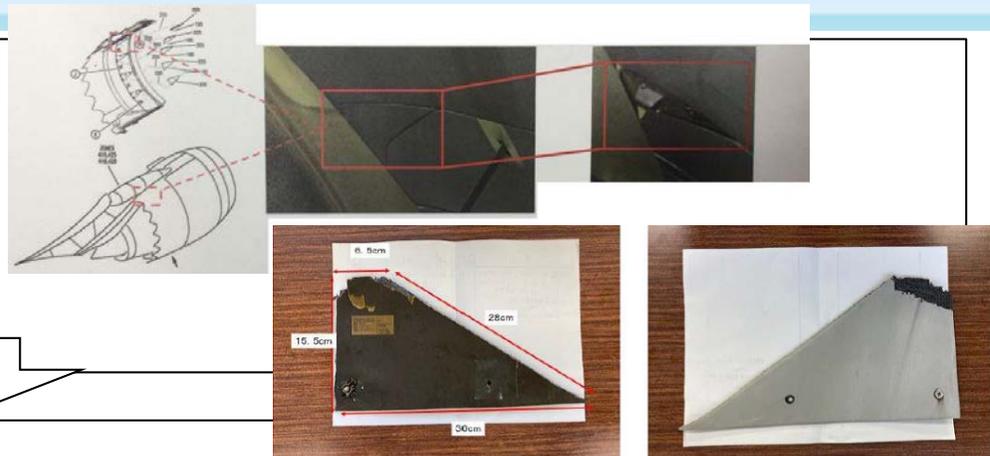
- 発生日時: 2020年3月28日(土)10時10分頃
- 対象機: ANA919便(ボーイング787-9型機 成田発上海行)
- 落下地点: A滑走路南端に隣接する私有地
- 落下物: 15.5cm × 30.0cm × 28.0cm × 6.5cmの台形状パネル、カーボン製、重さ100g
- 人的・物的被害: 特になし

- ANAによる調査の結果、エンジンの振動によりパネルを止めていたネジが徐々に緩んだ結果パネルが浮き上がり飛散したものと推測。
- 以下のとおり同様のパネルの脱落に係る再発防止策を徹底。
  - ・ メーカーと調整し、当該パネルの点検を点検項目として新規追加するとともに、パネルが脱落しないような取付方法を新たに採用。
  - ・ 他の航空機の類似のパネルについて全数点検を実施。

- ANAが実施する再発防止策の継続的かつ確実な履行を安全監査により随時確認。
- 同一パネルを装備した同一型式機を運航する航空会社に対し、メーカーが新たに設定した点検等の実施を要請した。
- 現在、国内航空会社及び我が国に乗り入れる外国航空会社に対し、新たに設定した点検の実施を義務化する方向で落下物防止対策基準の改正作業中。
