# 2024年度の部品欠落報告について

# 2024年度における部品欠落報告の概要

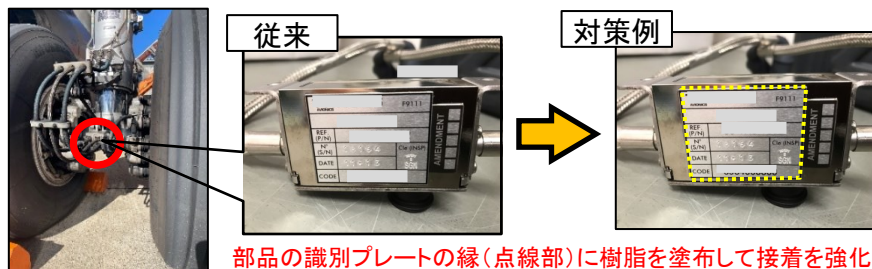
主脚構成部品のラベルの接着強化  
(プレートの大きさ 4cm×3cm、重量 1g)

部品の識別プレートの縁(点線部)に樹脂を塗布して接着を強化

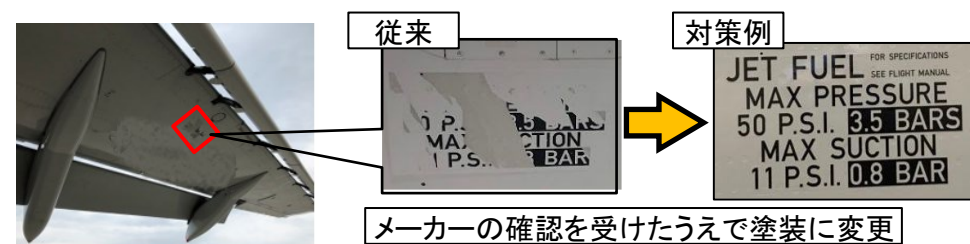
燃料給油圧力制限のデカルの塗装化  
(大きさ 1000cm<sup>2</sup>)

メーカーの確認を受けたうえで塗装に変更

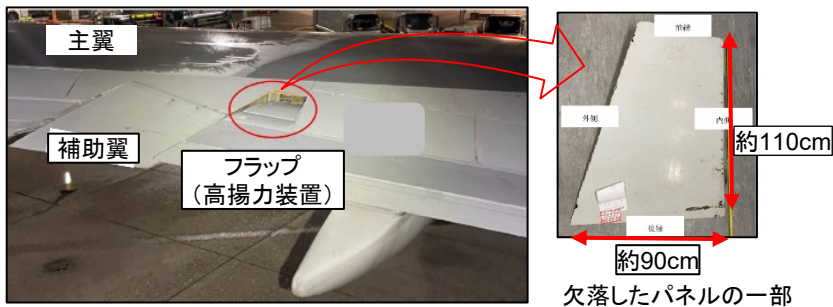
### 主翼上部のパネルの一部欠落(海外事例)

- パネルを支持するリブ(翼の構造部材の一部)に亀裂が発生したことにより、パネルが欠落したものと推定

- 航空会社に対し、リブの耐久性を確保するため、フラップの検査を行い、パネルを支持するリブがフラップに接触しないように調整することを義務付け

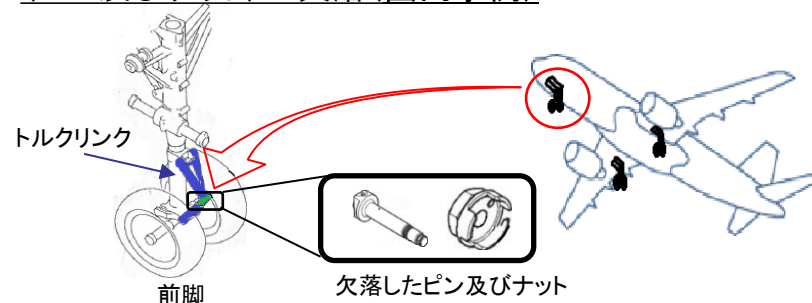
### トルクリンク(前脚の向きを正面に保つ機構)の部品(ピン及びナット)の欠落(国内事例)

- ピン及びナットの腐食により、ナットの締め付け力が低下し、ピン及びナットが欠落に至ったものと推定

- 航空会社に対し、ピン及びナットが欠落しないよう、改良型のピン及びナットへの交換を義務付け
