2025年4～9月の部品欠落報告について

2025年4～9月における部品欠落報告の概要

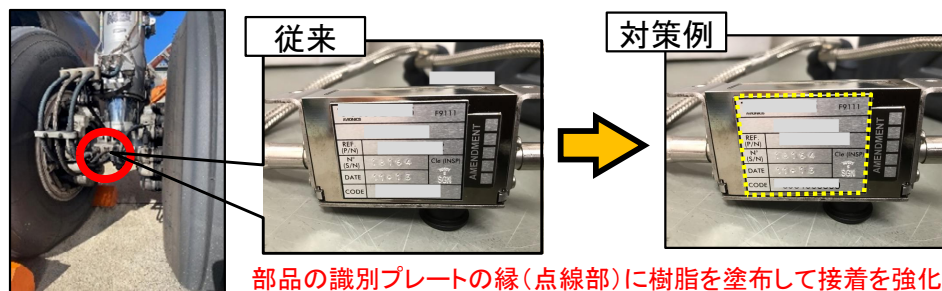
主脚構成部品のラベルの接着強化
(プレートの大きさ 4cm × 3cm、重量 1g)

部品の識別プレート（点線部）に樹脂を塗布して接着を強化

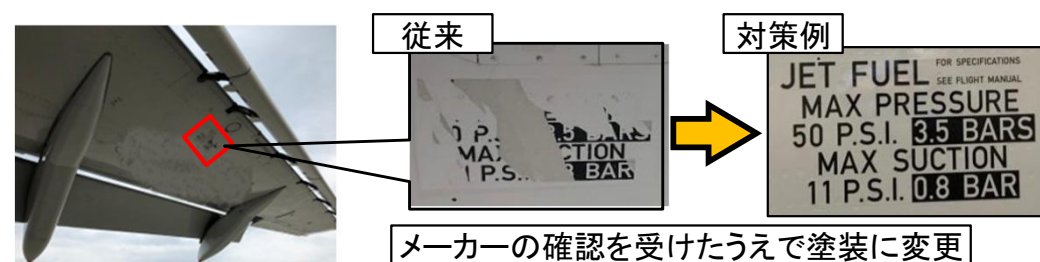
燃料給油圧力制限のデカルの塗装化
(大きさ 1000cm²)

メーカーの確認を受けたうえで塗装に変更

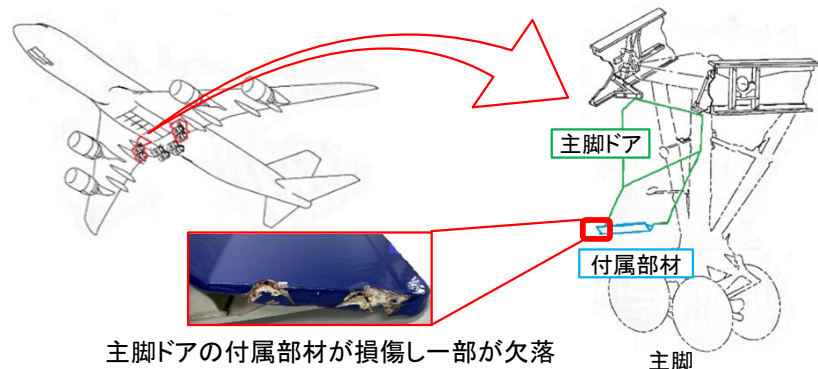
(追加対策1) ボーイング747-8F型機の主脚ドアの付属部材

主脚ドアの付属部材の一部欠落(国内事例)

- 主脚ドアの付属部材が主脚格納中に隣接する構造物に干渉し、損傷したことにより、欠落したものと推定

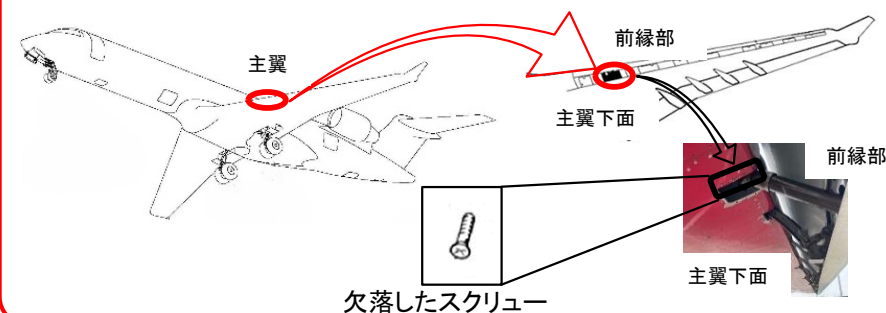
(追加対策2) ボンバルディアCL-600-2C10型機の主翼下面パネルの部品

主翼前縁部の下面パネルの内側に取り付いているシールを固定するスクリー(ネジ)の欠落(国内事例)

- シール及び機体の振動の影響により、スクリーが緩み欠落したものと推定
