2021年4～9月の部品欠落報告について

2021年4～9月における部品欠落報告の概要

落下物防止対策基準の拡充（令和3年8月改正・10月適用）

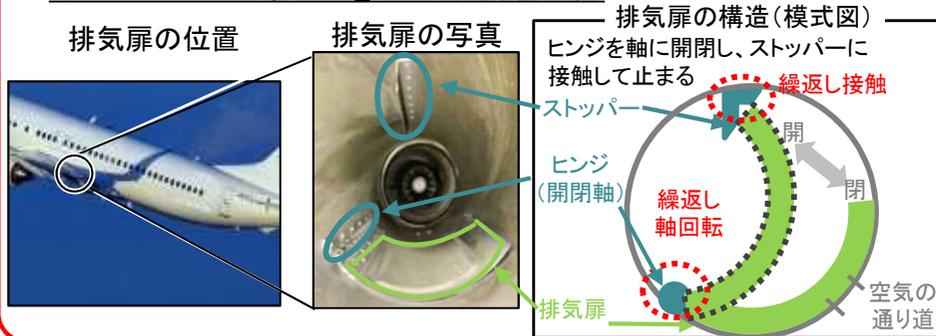
（追加対策1）ボーイング737型機の空調装置排気管の排気扉

- 胴体下部にある空調装置排気管の排気扉（約300g）またはストッパー（約10g）の欠落を発見

- 排気扉が繰り返し開閉することにより、ストッパーやヒンジに過度に負荷が集中した結果、当該部分が損傷し脱落したと推定

- 航空会社に対し、排気扉のヒンジ及びストッパーを強化型に改良する改修の実施を義務付け

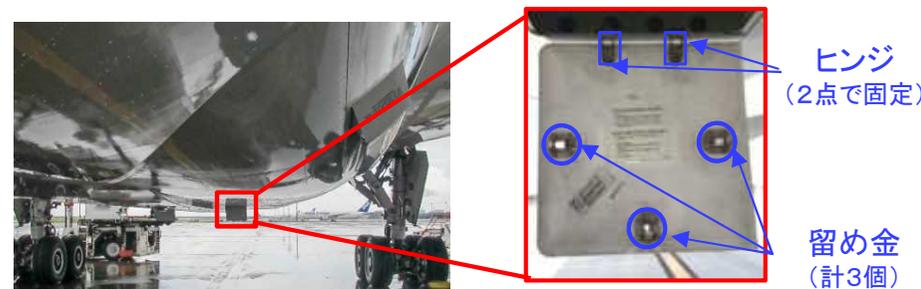
（追加対策2）ボーイング787型機の給水口扉

- 胴体下部の給水口扉（1kg程度）の欠落を発見

- 地上で扉開放時に風などでヒンジが変形し隙間ができ、飛行や着陸時の逆噴射による空気が扉内に流入することで留め金やヒンジが破断し給水口扉が脱落したと推定

- 航空会社に対し、強化型の給水口扉への改修（給水口扉、ヒンジ及び留め金の改良）の実施を義務付け
