# 2022年4～9月の部品欠落報告について

# 2022年4～9月における部品欠落報告の概要

# 落下物防止対策基準の拡充（2022年10月改正）

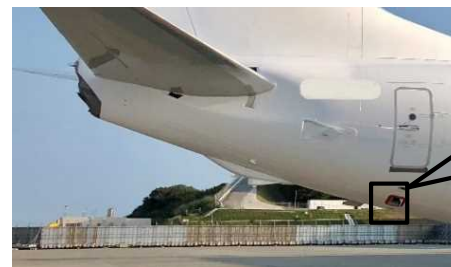
主脚構造部のラベルの接着強化  
(大きさ 4cm×3cm、重量 1g)

ラベルの縁(点線部)に樹脂を塗布することにより接着強化

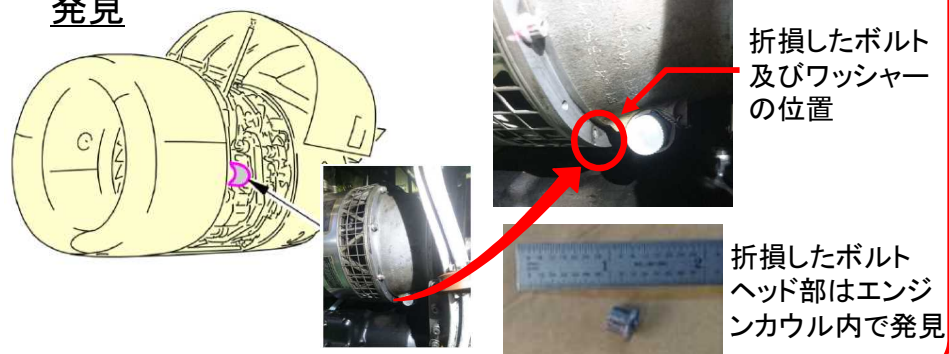
## （追加対策1）ボーイング737型機のエンジン始動用モーターのワッシャー

- エンジン始動用モーター取付ボルトのワッシャーの欠落を  
発見

- エンジンの振動により、始動用モーター取付ボルトに疲労破壊が発生し、当該部品が破断したことでワッシャーの欠落に至ったと推定

- 航空会社に対し、材料の強度と疲労破壊への耐性を向上させた強化型ボルトへの交換を義務付け

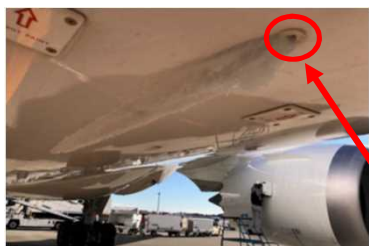
ドレイン・バルブ

- 航空機内に溜まった液体などを排出するための抜き穴(ドレイン)と弁(バルブ)がゴミ詰まり等により正常に作動しないと飛行中に排水が凍結することがある。

- 航空会社に対し、氷塊落下対策として定期的なドレイン・バルブの清掃を義務付け。(2018年9月)  
(義務付け後、航空機からの氷塊落下は2022年11月末まで報告されていない。)
