# 2023年度の部品欠落報告について

# 2023年度における部品欠落報告の概要

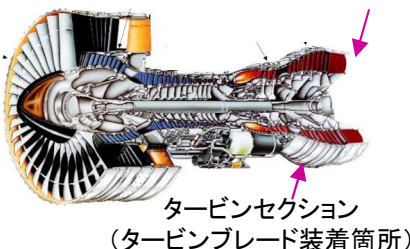
### □ エンジン内部の部品(タービンブレード)が損傷しブレード片が落下(海外事例)

タービンブレードが損傷

- タービンセクション内部が熱により劣化し、一部欠落した部品が、高速回転中のタービンブレードに当たり(二次的に)損傷、部品欠落に至ったと推定

- 航空会社に対し、タービンセクションへの冷却空気流量の増加等を図るため、エンジン内部の関連部品の改修を義務付け

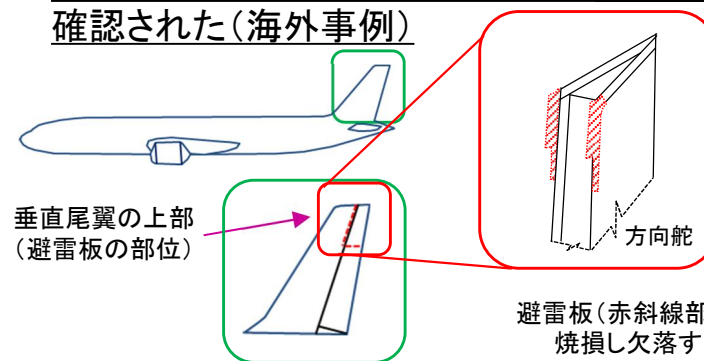
### □ 方向舵の最上部に取付く避雷板の欠落または紛失が確認された(海外事例)

避雷板(赤斜線部分)が落雷により焼損し欠落する事案が発生

- 機体が被雷した際、方向舵最上部に取付く避雷板の導電性が十分でなかったことから焼損し、部品欠落に至ったと推定

- 航空会社に対し、部品欠落を防止するため改良型の避雷板等導入の改修を義務付け

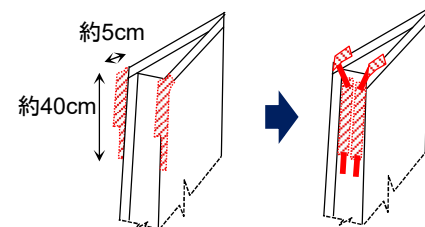
改良前の避雷板

改良型の避雷板

機体との導電性を高め、落雷による焼損に耐えられるように改良した避雷板を取り付け
